# Besiktningsprotokoll

Anticimex Försäkringsbesiktning i samarbete med Fastighetsbyrån

| Fastighetsadress:<br>Nypongången 20 | |

| Besiktningsdatum:<br>2025-08-11 | Protokollnummer:<br>69173347 |

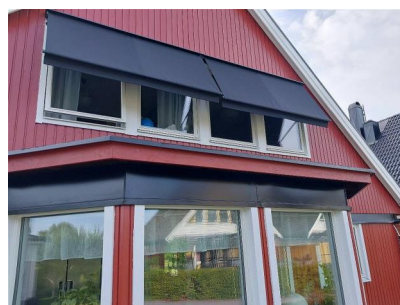
Hängränna saknas vid burspråk.

När hängrännor saknas utsätts fasad och grund för ökad fuktbelastning, vilket i sin tur kan leda till fuktskador i bakomliggande konstruktioner.

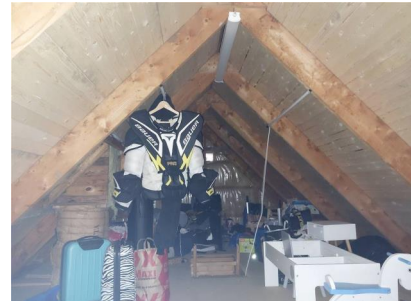
Vid kontroll av vinden uppmättes fuktvärden under kritisk fuktnivå för mikrobiell tillväxt och en normal lukt upplevdes.

Risk för mikrobiell tillväxt föreligger om den relativa fuktigheten (RF) i den omgivande luften är över 75 % vilket i furuvirke motsvarar en fuktkvot (FK) på 17 %. Fuktkvoten i underlagstak/takbjälkar uppmättes till 8%.

Detta värde varierar dock under året beroende på årstid och utomhusklimat.

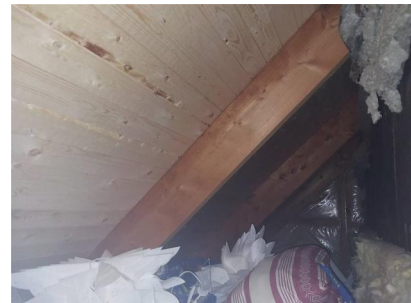
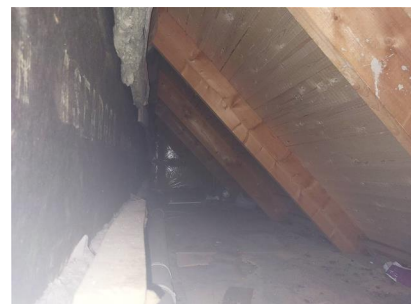
Se information under "nockvind", inget övrigt att notera.

De tre sidovindarna är besiktade från luckan.

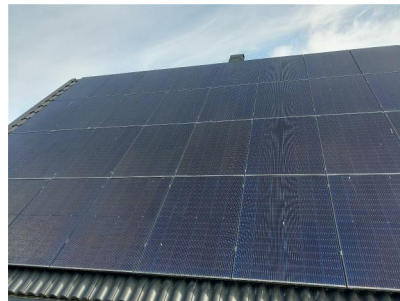
Inget att notera.

Besiktning av yttertaket har genomförts från mark samt från förrådstaket.

Ena halvan av taket är belagd med solceller.

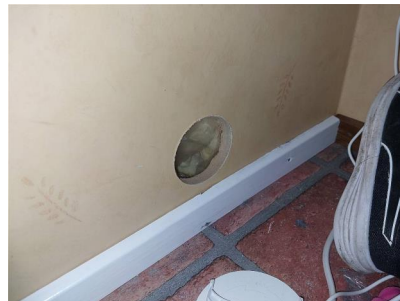
Vid kontroll av väggssyllar uppmättes fuktvärden under kritisk nivå för mikrobiell tillväxt och normal lukt upplevdes.

Risk för mikrobiell tillväxt föreligger om den relativa fuktigheten (RF) i den omgivande luften är över 75 % vilket i furuvirke motsvarar en fuktkvot (FK) på 17 %. Fuktkvoten uppmättes till 9%.

Kontroll av konstruktionen utfördes i ett redan befintligt provborrhål sedan en tidigare besiktning.

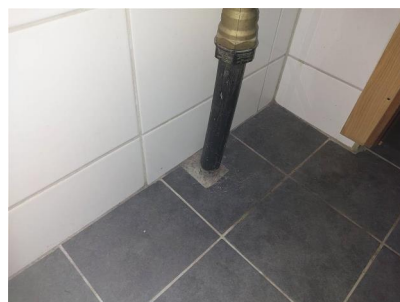
Rör genomföring finns i golv.

Rör genomföringar i golvet medför en ökad risk för att vatten tränger ner i omkringliggande konstruktioner och orsakar fuktskador.

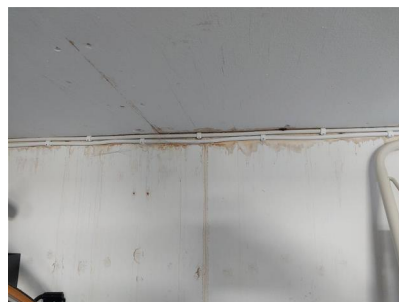
Fuktfläckar/missfärgningar förekommer på vägg-tak.

Dessa bedöms vara äldre och uppstått innan takomläggningen.
