# Besiktningsprotokoll

Anticimex Försäkringsbesiktning i samarbete med Fastighetsbyrån

| Fastighetsadress:<br>Backavägen 13E | |

| Besiktningsdatum:<br>2025-08-13 | Protokollnummer:<br>69174216 |

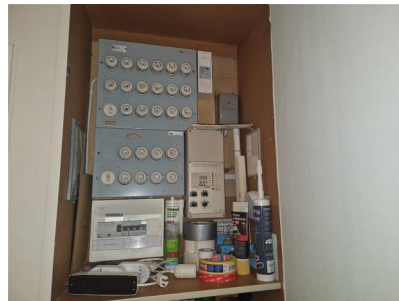
El-centralen har jordfelsbrytare.

Jordfelsbrytare finns installerad vid elcentralen.

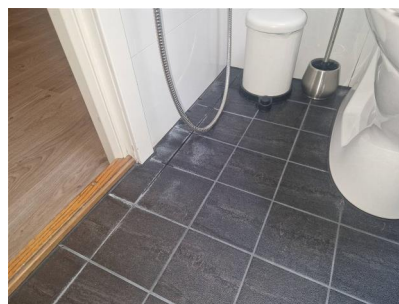
Golvfall mot golvbrunnen är bristfälligt utfört.

Allt golv i ett våtrum ska luta mot golvbrunn.
