# Besiktningsprotokoll

Anticimex Försäkringsbesiktning i samarbete med Fastighetsbyrån

| Fastighetsadress:<br>Långbackavägen 44a | |

| Besiktningsdatum:<br>2025-08-18 | Protokollnummer:<br>69202843 |

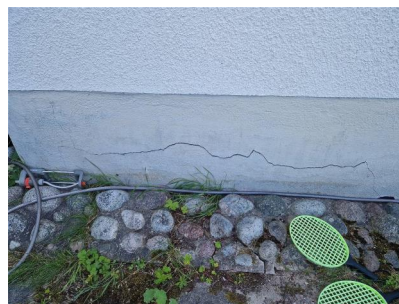
Sprickor och putssläpp finns i sockel.  
En del av sockeln har inte avsynats då altanen döljer den bakomliggande konstruktionen.

Detta kan leda till fukt- och frysskador i konstruktionen.

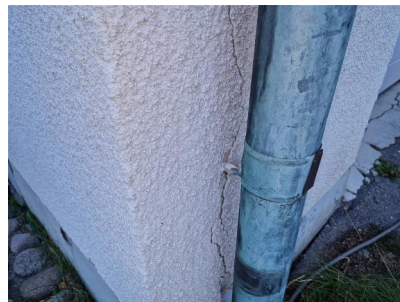
Sprickor finns i fasaden.

Detta kan leda till fukt- och frysskador i konstruktionen.

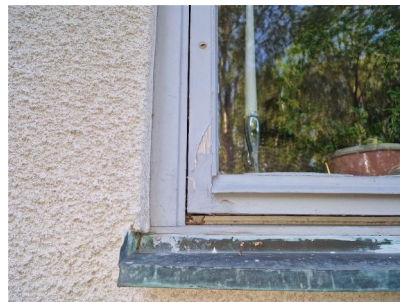
Fönster är i behov av målning/underhåll.

Fönsterbågar och fönsterkarmar där målningsbehov finns riskerar att få fukt- och rötskador på grund av sämre vattenavvisande förmåga.

För att öka livslängden på fönster rekommenderas målning och underhåll.

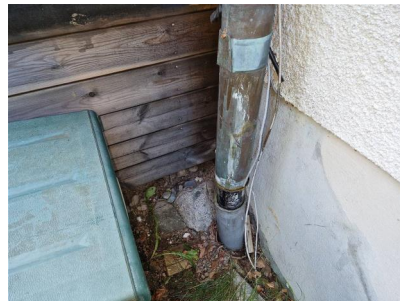
Lövsilar finns inte.

När det saknas lövsilar så finns det risk att det blir stopp i dagvattenledningen.

För att hindra stopp i dagvattenledningar rekommenderas komplettering av lövsilar.

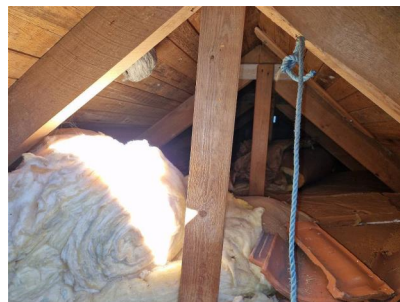
Vindsutrymmet kunde inte avsynats i sin helhet eftersom landgångar saknas.

Från luckan noteras inget avvikande och fuktkvoten uppmättes till 9% i underlagstak och takstol nära luckan.

Vi rekommenderar en kompletterande besiktning när landgång monterats.

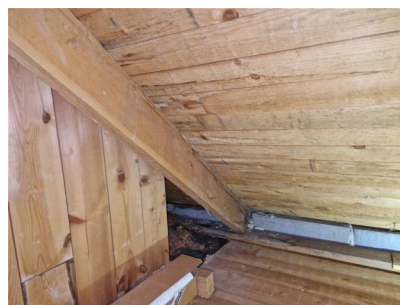
På sidovindar noteras mindre gammal missfärgning och begynnande mikrobiell tillväxt.

Detta bedöms vara äldre, viktigt att regelbundet se över sina vindar efter förändringar.

Vid kontroll av vinden uppmättes fuktvärden under kritisk fuktnivå för mikrobiell tillväxt och en normal lukt upplevdes.

Fuktkvoten i underlagstak, takbjälkar och missfärgning uppmättes till 8%.

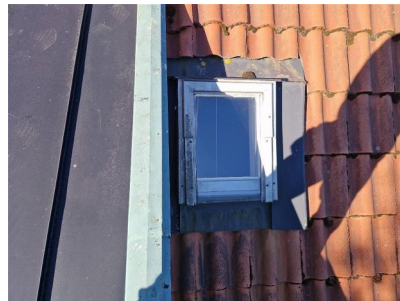
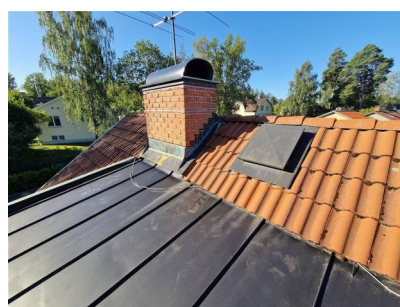
- Takfönster och äldre plåtdetaljer på yttertaket är inte utbytta i samband med takrenoveringen.
- Mindre mosspåväxt.
- Färgsläpp på takkupans gaveln.
- Hängrännor och stuprör är äldre.

Detta kan leda till fuktskador i bakomliggande konstruktioner.

Kontakta en plåtslagare för kontroll och åtgärd.

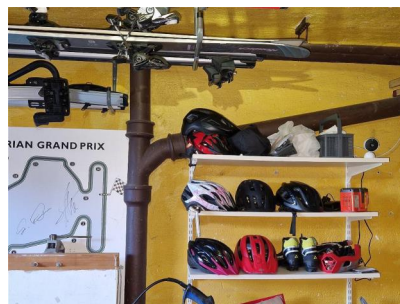
Delar av avloppstammen, gjutjärnsbrunnarna och vattenrör är äldre. För att undersöka om avloppstammen, gjutjärnsbrunnar och dess anslutningar behöver bytas samt rekommenderas att en fackman kontaktas.

- Tilluftsventiler saknas i några rum.

- Golvnarr och lite ojämna golv finns.

Detta bedöms inte bero på några bakomliggande skador utan är normalt för hustyp och byggnadsår.

Rekommenderar att montera in tilluftsventiler för att förbättra ventilationen i huset. Observera att besiktning av bostadens ventilationssystem inte har ingått i uppdraget.

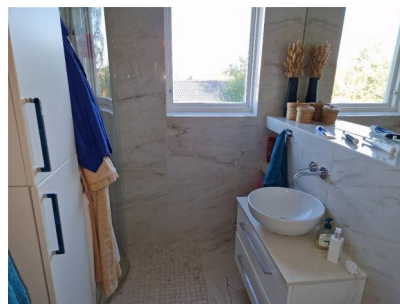
- Inbyggd spolcistern till toalett saknar skvallerrör.
- Fönster är olämpligt placerat.

Dessa brister medför en ökad risk för fuktskador i omkringliggande konstruktioner.

Fuktindikering i utrymmet gav inga onormala fuktindikationer.

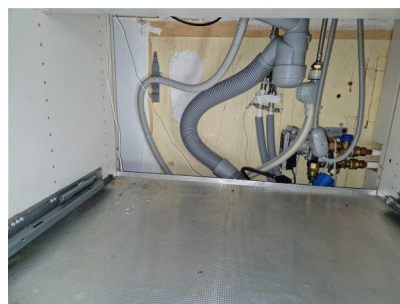
Vattenlarm finns installerad under diskbänksskåpet.  
Rekommenderar att byta batteri i förebyggande syfte.

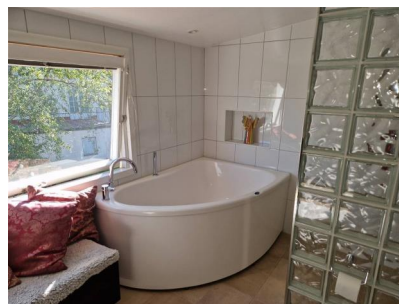
- Golvbrunnen och ytorna under/bakom badkaret är inte besiktningsbar.

För att kunna kontrollera och bedöma golvbrunnen måste den vara tillgänglig och rengjord.

- Fönster är olämpligt placerat.
- Mjukfog har släppt i golv/väggvinkel i duschen.

Fönstrets placering i våtutrymmet utgör en risk för fuktskador i fönster- och väggkonstruktionen.

Vi rekommenderar en kompletterande besiktning när golvbrunnen är tillgänglig och rengjord.

För att minska risken för fuktskador på fönster och väggkonstruktion rekommenderas att man skyddar fönstret mot vattenbegjutning.

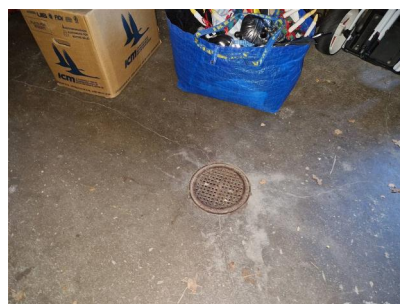
Äldre gjutjärnsbrunn.  
Se Hela huset allmänt.
