# Besiktningsprotokoll

## Anticimex Överlåtelsebesiktning av småhus - nivå 2

| Fastighetsadress:<br>Blenheimsvägen 5 | |

| Besiktningsdatum:<br>2025-08-18 | Protokollnummer:<br>69212928 |

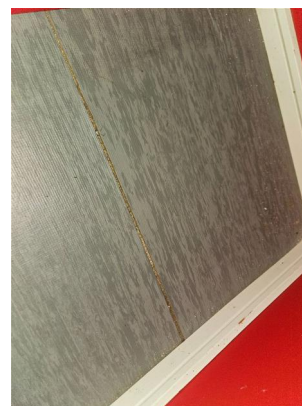
Spricka förekommer i golvbeläggningen.

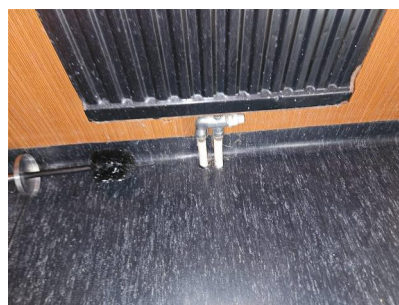
Rör genomföring finns i golv.

Rör genomföringar i golvet medför en ökad risk för att vatten tränger ner i omkringliggande konstruktioner och orsakar fuktskador.

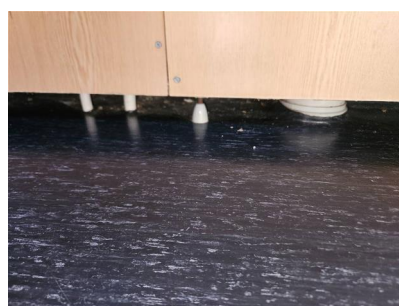
Rör genomföring finns för nära vägg.

Det finns risk att tätskiktet inte har kunnat anslutas på ett rätt sätt, vilket kan leda till fuktskador.

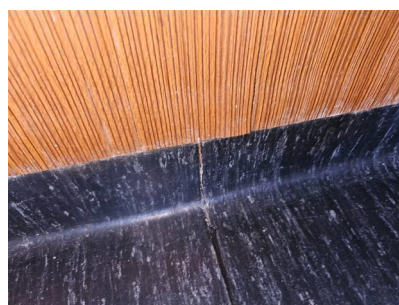
Golvbelägningens skarvar är otäta.

Den öppna mattskarven medför att vatten kan tränga ner i omkringliggande konstruktioner med fuktskador som följd. Detta kan i sin tur leda till mikrobiella skador (angrepp av mikroorganismer).

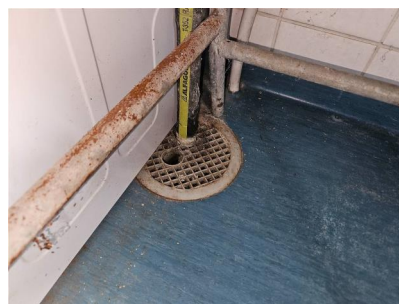
Golvbrunnen är placerad för nära vägg.

Det finns risk att tätskiktet inte har kunnat anslutas på rätt sätt, vilket kan leda till fuktskador.

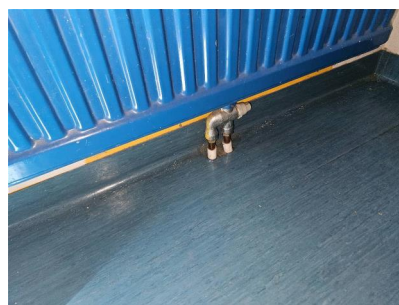
Rör genomföring finns i golv.

Rör genomföringar i golvet medför en ökad risk för att vatten tränger ner i omkringliggande konstruktioner och orsakar fuktskador.

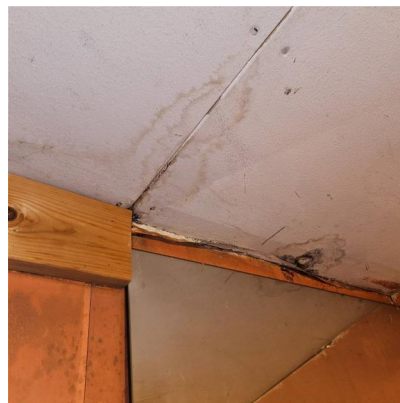
Taket har fuktfläckar.

Fuktfläckar kan bero på olika saker, och kan vara ett tecken på en tidigare eller en pågående fuktskada.

Se noteringar för Tak och Hängrännor/Stuprör för rekommendationer.

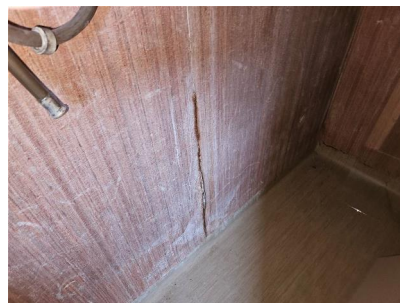
Utrymmet är i behov av renovering.

Allvarliga brister finns i utrymmet vilket kan leda till fuktskador i bakomliggande och intilliggande konstruktioner.

Vi rekommenderar att entreprenör kontaktas för bedömning och renovering av utrymmet.

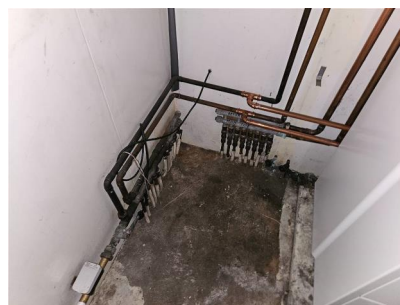
Golvet i utrymmet är inte fuktsäkrat mot väggar och tröskel.

Avsaknaden tätskikt på golvet ökar risken att vatten tränger in i angränsande konstruktioner och rum vilket i sin tur kan leda till fuktrelaterade skador.

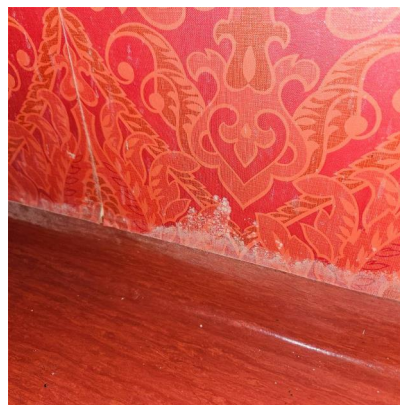
Mikrobiell påväxt finns på vägg.

Vi rekommenderar en fördjupad undersökning för att bedöma orsak och omfattning.
