# Besiktningsprotokoll

Anticimex Försäkringsbesiktning i samarbete med Fastighetsbyrån

| Fastighetsadress:<br>Myrvägen 5 | |

| Besiktningsdatum:<br>2025-08-18 | Protokollnummer:<br>69211926 |

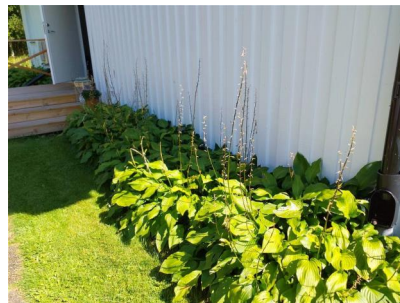
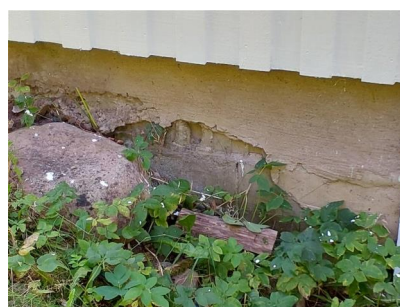
Växter finns i anslutning till byggnaden.  
När det finns rabatter och växter nära byggnaden finns risk att fukt stannar kvar i väggarna. Detta kan i sin tur orsaka invändiga fuktskador. Växternas rötter kan också skada grundmuren och sätta dräneringsledningen ur funktion. Området närmast huset rekommenderas att vara fritt från växtlighet.

Sprickor och putssläpp finns i sockel.  
Detta kan leda till fukt- och frysskador i konstruktionen.

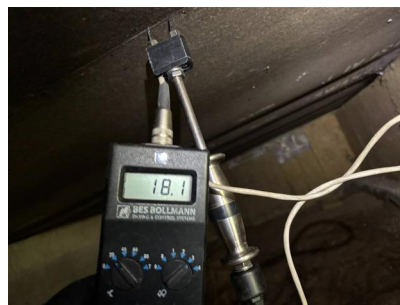
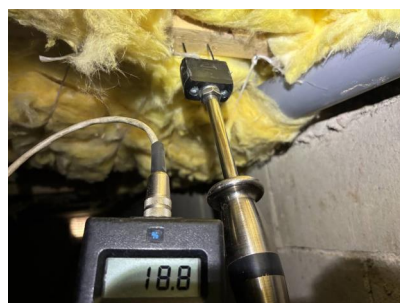
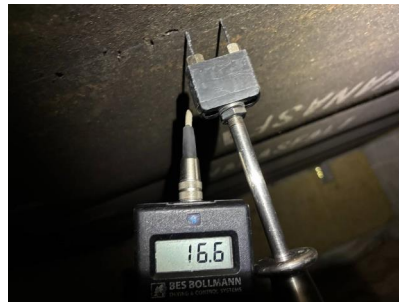
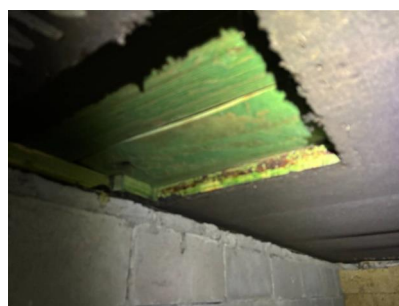
Vid kontroll av konstruktion i krypgrund noterades fuktvärden över och under kritisk fuktnivå och det förekommer mikrobiell påväxt.

De höga fuktvärdena och den mikrobiella påväxten innebär att grundens klimat under delar av året är för fuktigt. Detta kan i förlängningen leda till rötskador i konstruktionen. För att undvika detta så måste krypgrundens klimat bli torrare.

Fuktkvoten uppmättes mellan 16,6% och 18,8% i bjälklagets undersida.

Vid kontroll av konstruktion noterades även rötskyddsbehandlat virke i syllkonstruktioner samt att lokalt saknas det trossbottenskiva.

Det här grundläggningssättet kan vid uppfuktning medföra avvikande lukter av kemisk karaktär.

Detta kan leda till att denna lukt sprids till boendemiljö.

För att undvika detta så måste grundens klimat bli torrare. Läs Anticimex faktablad om uteluftsventilerade krypgrunder för tips och råd.

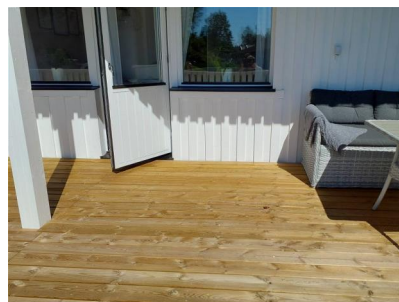
Fasadpanel är lokalt avslutad under/ bakom tralldäck. Vilket bl.a. försvårar framtida underhåll samt ökar risk för fuktuppsug i ändträ. Vid målning bör närmsta trallbräda demonteras för att även kunna måla ändträ på panelen.

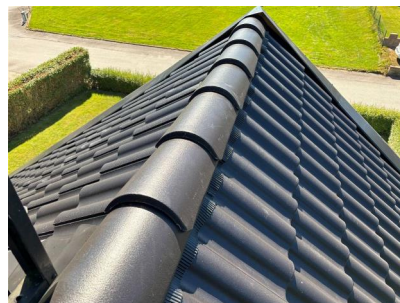
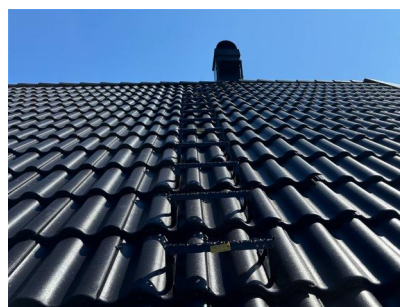
Takpannor med underlagstak av träfiberskivor

Med denna konstruktion är det extra viktigt att takpannorna är hela. Eftersom underlagstaket inte har en papp kan regn och snö som tränger in genom otätheter leda till fuktskador i underliggande konstruktion.

Taket besiktigat från takstege samt från stege lutad mot hängränna.

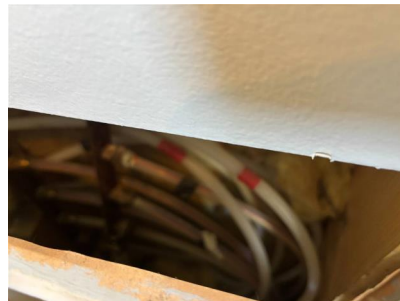
Rörslits saknar vattentät botten.

En rörslits ska ha en vattentät botten och vara försedd med skvallerrör. När det saknas ökar risken för att ett läckage inte upptäcks i tid. Det kan leda till fuktskador i omkringliggande konstruktioner.

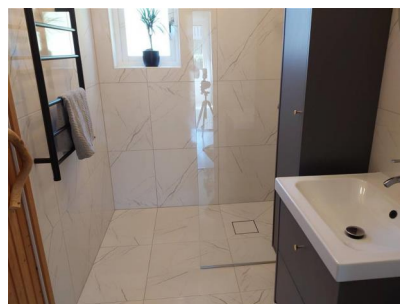
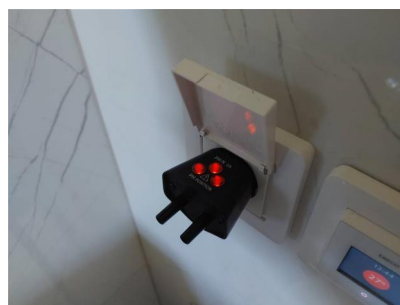
Funktionskontroll av jordade eluttag.

Vid stickprovskontroll av jordade eluttag noterades felkoppling.

Kontakta en elektriker för kontroll och åtgärd.

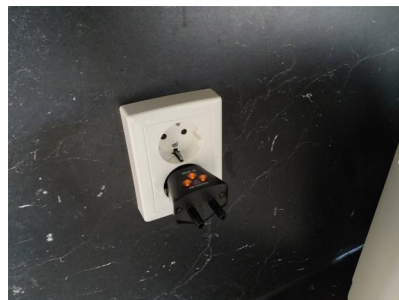
Fuktskydd saknas i diskbänksskåp.

Utan fuktskydd är det svårt att upptäcka läckage från rörledningar. Vatten kan då tränga in i omkringliggande konstruktioner och orsaka fuktskador.

Funktionskontroll av jordade eluttag.

Vid stickprovskontroll av jordade eluttag noterades felkoppling i det vänstra uttaget.

För att upptäcka eventuella läckage, installera ett fuktskydd alternativt installera ett fuktläckagelarm i diskbänksskåpet

Kontakta en elektriker för kontroll och åtgärd.

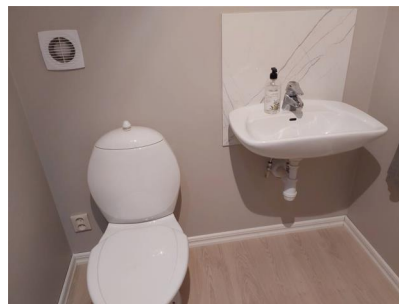
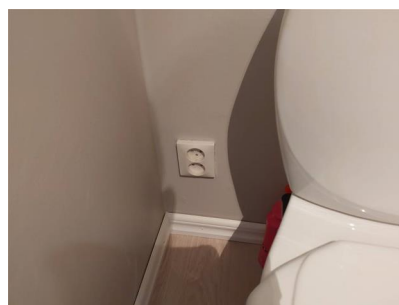
Funktionskontroll av jordade eluttag.

Vid stickprovskontroll av jordade eluttag så är inte uttaget jordat.  
Jorda uttaget eller ta bort det.  
Kontakta en elektriker för kontroll och åtgärd.

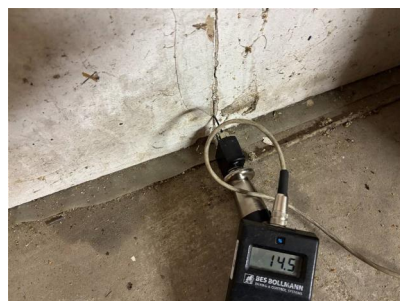
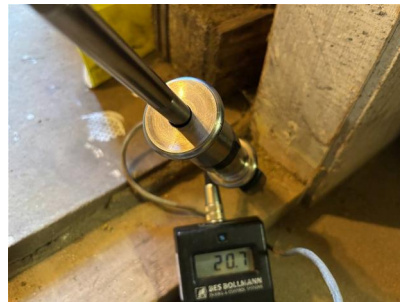
Vid kontroll av konstruktion uppmättes fuktvärden över och under kritisk nivå för mikrobiell tillväxt och normal lukt upplevdes.

Grundläggningen består av en betongplatta på mark utan underliggande isolering och med ett uppreglat golv dikt an betongen i förrådsdelen. Denna konstruktion får ofta skador på grund av naturlig fuktvandring. Fuktkvoten uppmättes mellan 14,5% och 20,7% i regler som har kontakt med bottenplattan.

Vi rekommenderar en fördjupad undersökning för att bedöma orsak och omfattning. Det är viktigt att tänka på att denna rekommendation om fördjupad undersökning gäller hela garagets syllar och uppreglade golv..

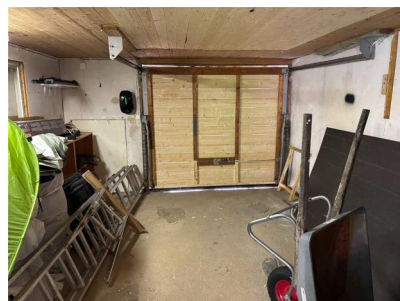
Garageporten är otät

Eftersom porten är otät finns risk att vatten rinner in i vilket i sin tur kan leda till fuktskador.
