## Bilaga I

### Bilder avloppstillsyn 2018-09-28, fastighet Hjalmsa 7:2

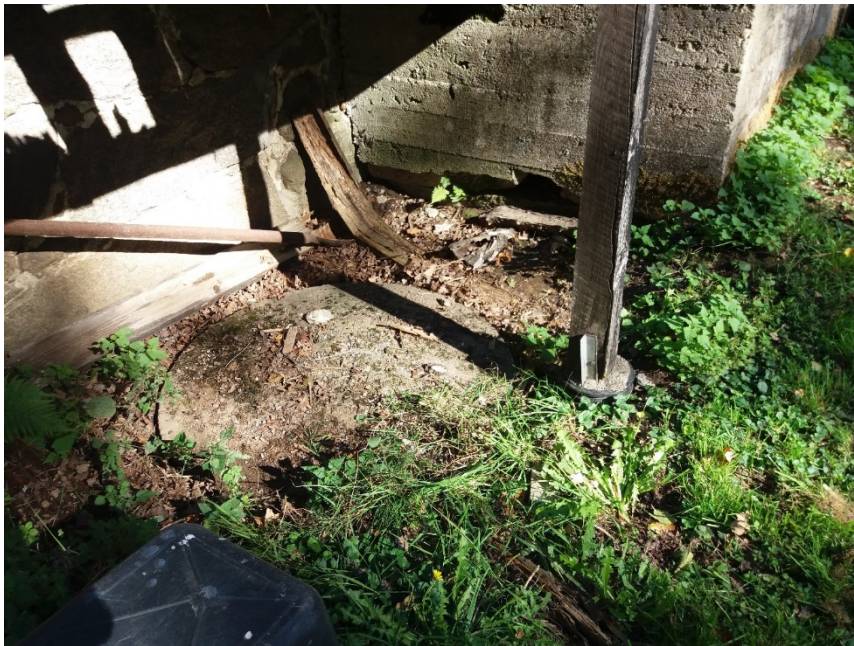
Bild 1 – Placering av slamavskiljare väldigt nära bostadshuset

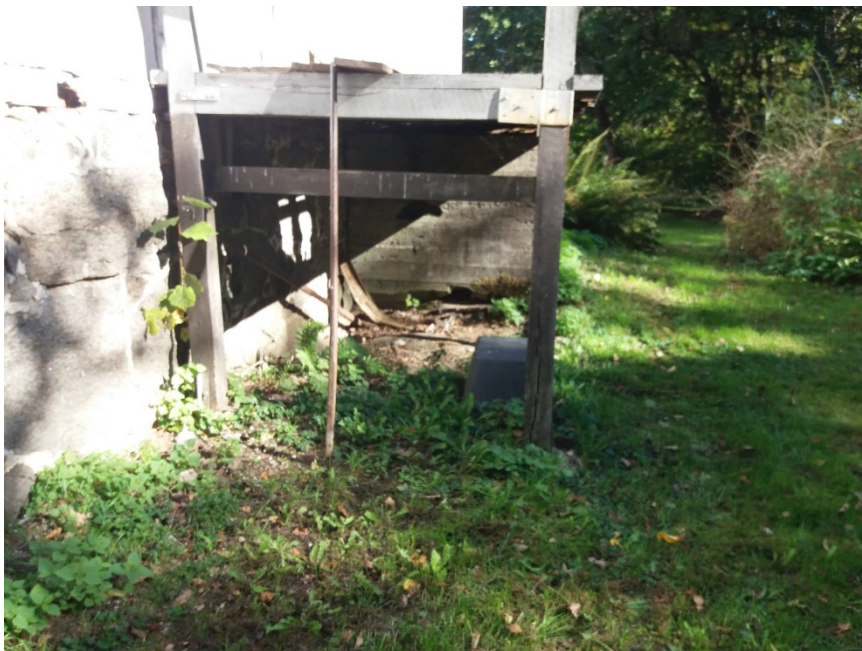
Bild 2 – Placering av slamavskiljare

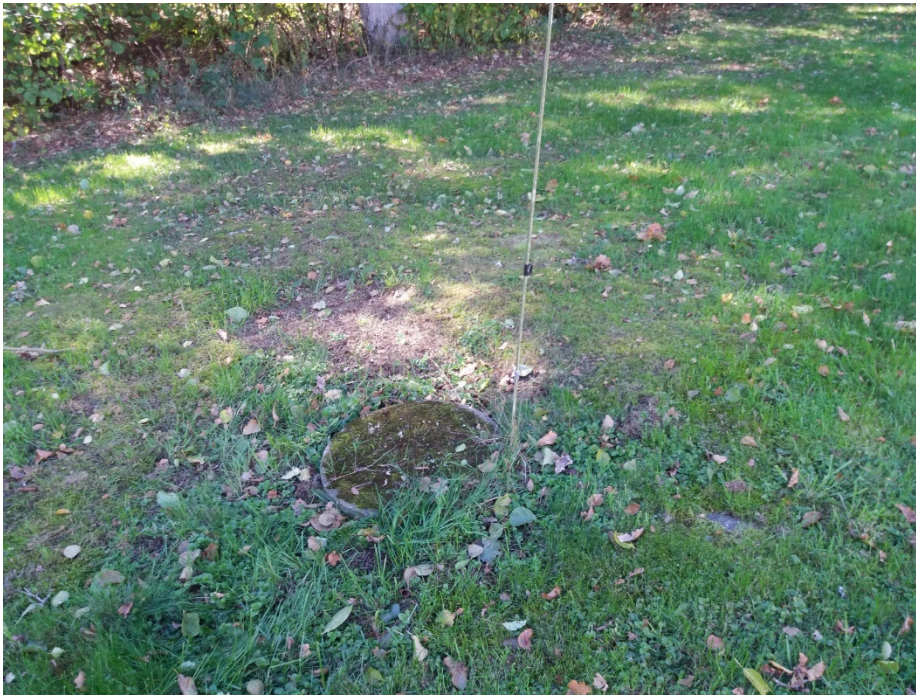
Bild 3 – Det finns ett betongrör (”fördelningsbrunn”) mitt i gräsmattan.

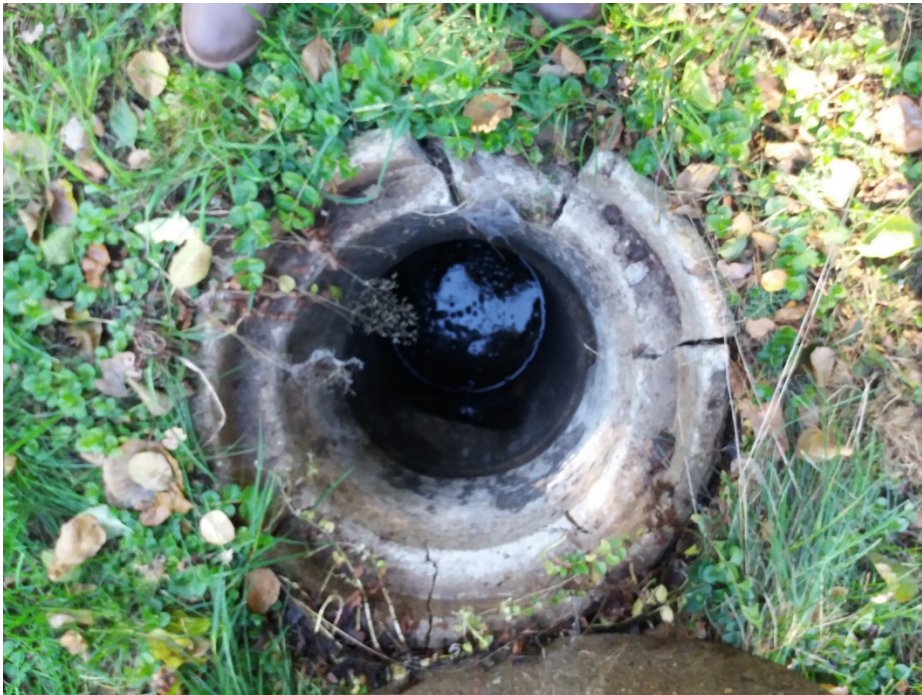
Bild 4 – Otätt betongrör (”fördelningsbrunn”)

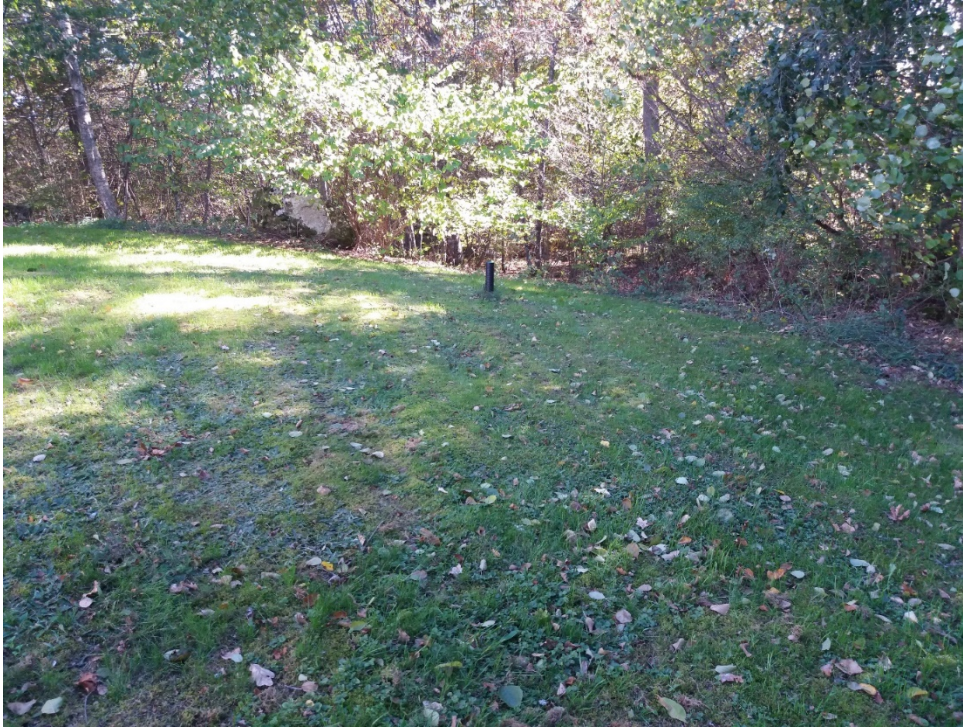
Bild 5 – Luftningsrör som markerar platsen där stenkistan finns.
