# Besiktningsprotokoll

| Fastighetsbeteckning:<br>Svedja 9:3 | |
| Fastighetsadress:<br>Härjedalsvägen 236 | |

| Besiktningsdatum:<br>2025-08-18 | Protokollnummer:<br>69210863 |

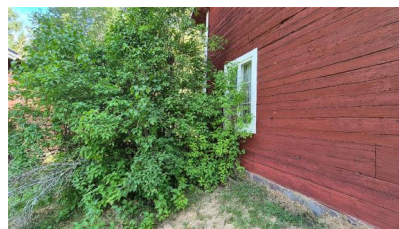
#### Utvändigt / Markförhållanden

Växter finns i anslutning till byggnaden.

När det finns rabatter och växter nära byggnaden finns risk att fukt stannar kvar i väggarna. Detta kan i sin tur orsaka invändiga fuktskador. Växternas rötter kan också skada grundmuren och sätta dräneringsledningen ur funktion.

Området närmast huset rekommenderas att vara fritt från växtlighet.

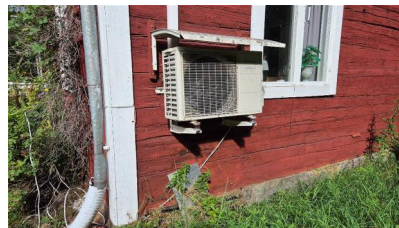
#### Utvändigt / Sockel

Kondensvatten från luftvärmepumpens utedel leds inte bort från husgrunden.

Detta medför ökad risk för att vatten tränger in i anslutande konstruktioner, vilket i sin tur kan leda till fuktnrelaterade skador. Observera att besiktning av byggnadens värmesystem eller värmepumpen inte har ingått i uppdraget.

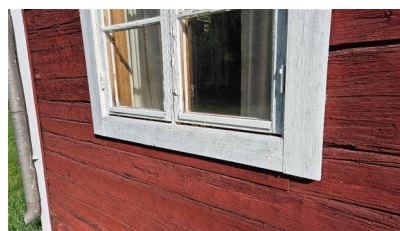
### Utvändigt / Fönster

Fönsterbleck saknas på fönster.

Avsaknad av fönsterbleck medför en ökad risk för att vatten kan rinna in och orsaka fuktrelaterade skador i omkringliggande konstruktioner.

Fönster är i behov av målning/underhåll.

För att öka livslängden på fönster rekommenderas målning och underhåll.

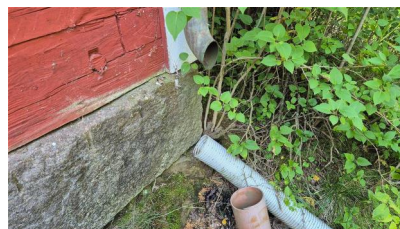
### Utvändigt / Hängrännor / Stuprör

Stuprör är inte anslutet till markledning.

Stuprör som inte är anslutet till markledning kan medföra en ökad fuktbelastning på grundmur/sockel som i sin tur kan leda till fuktrelaterade skador.

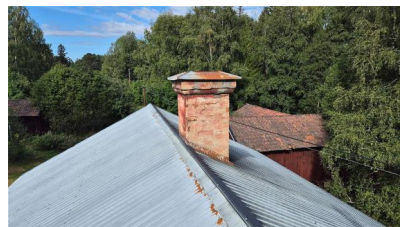
### Utvändigt / Tak

Skorstenen saknar väderskydd.

Väderskydd kan monteras för att skydda mot nederbörd som annars kan orsaka fuktskador och frostsprängning i skorstenen/ murstocken.

Vi rekommenderar att du kontaktar en fackman för att ta reda på hur och om ett väderskydd ska monteras.

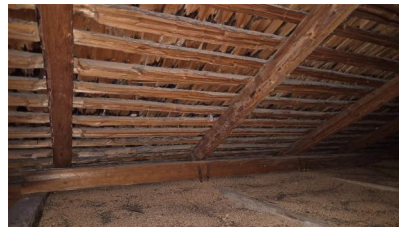
### Utvändigt / Vind

Vid kontroll av konstruktionen på vinden uppmättes fuktvärden under kritisk nivå för mikrobiell tillväxt. Underlagstaket består av det gamla spåntaket som har varit huset taktäckning från början. Risk finns att spåntaket inte är tätt om fukt kommer in under plåten så kan det leda till att fukt kommer in på vinden.

Underlagstaket är det gamla spåntaket.

Eftersom underlagstaket består av det gamla spåntaket utan yttre täckning av papp ställs större krav på yttertaketets täthet under takbeklädnaden. Risk finns vid ogynnsam väderlek att regnvatten/snö tränger in under plåten vilket kan leda till läckage på vindsutrymmet som följd.

Vid kontroll av vinden uppmättes fuktvärden under kritisk fuktnivå för mikrobiell tillväxt och en normal lukt upplevdes. Fuktkvoten i underlagstak/takbjälkar uppmättes vid besiktningstillfället till ca 8 %. Detta värde varierar dock under året beroende på årstid och utomhusklimat.

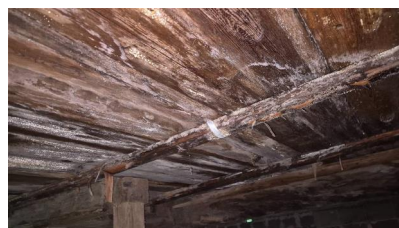
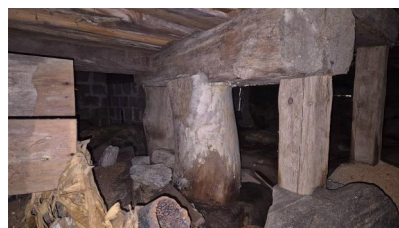
### Utvändigt / Krypgrund

Vid kontroll av konstruktionen i kryppgrunden har fuktvärden över kritisk nivå för mikrobiell tillväxt uppmätts. En mikrobiell tillväxt kan ses på bjälklagets undersida och svamppåväxt på bärande plintar och på marken. För att komma till rätta med problemen i grunden måste man ta reda på orsaken och omfattningen.

Vid kontroll av konstruktion i krypgrund noterades fuktvärden över kritisk fuktnivå och det förekommer mikrobiell påväxt och svamp som växer på bärande delar.

Fuktkvoten uppmättes till >28 %.

Det finns risk för mikrobiell tillväxt om den relativa fuktigheten (RF) i den omgivande luften är över 75 %. I furuvirke motsvarar det en fuktkvot (FK) på 17 %. Kritisk fuktkvot för rötsvampstillväxt ligger vid ca 28 %.

En fördjupad undersökning för att utreda orsak och omfattning rekommenderas.

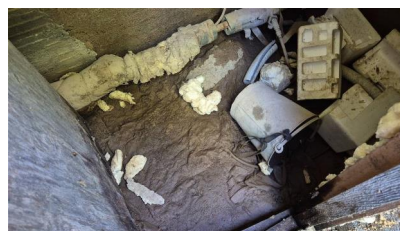
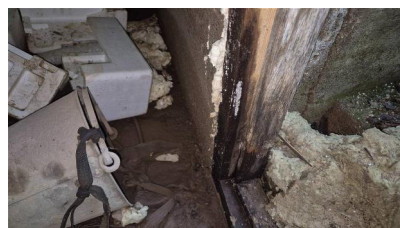
### Utvändigt / Förråd

Marken , dör och dörrkarm är blöt som om det nyligen har stått vatten i utrymmet.

En fördjupad undersökning rekommenderas för att utreda orsak och omfattning.

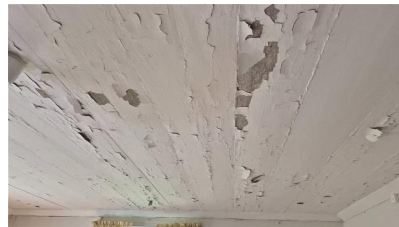
### Entréplan / Allrum

Färg har flagnat i taket.

Bedöms inte ha lett till några följdsador

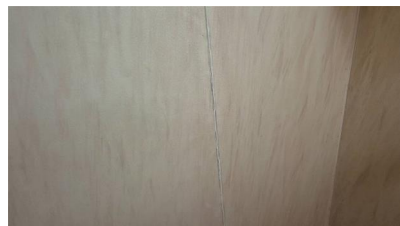
### Entréplan / Dusch/Toalett

Väggbeklädnaden är otät i skarvar.

Den öppna skarven på väggbeklädnaden medför att vatten kan tränga ner i bakomliggande konstruktioner med fuktskador som följd. Detta kan i sin tur leda till mikrobiella skador (angrepp av mikroorganismer).

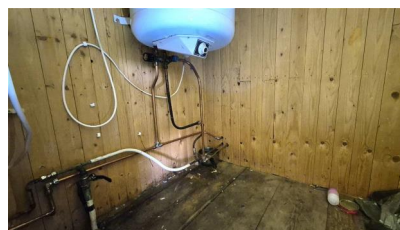
### Entréplan / Förråd under trappan

Golvbrunn finns inte i utrymmet.

I denna typ av utrymme bör en golvbrunn finnas. Avsaknaden utgör en ökad risk för fuktskador i omkringliggande konstruktioner.
