# Besiktningsprotokoll

Anticimex Försäkringsbesiktning i samarbete med Fastighetsbyrån

| Fastighetsadress:<br>Villavägen 8 | |

| Besiktningsdatum:<br>2025-08-18 | Protokollnummer:<br>69202092 |

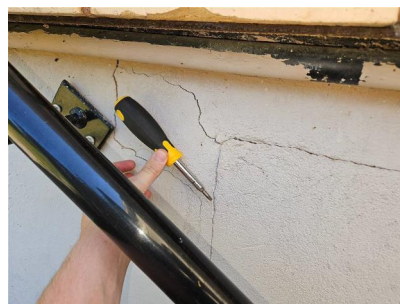
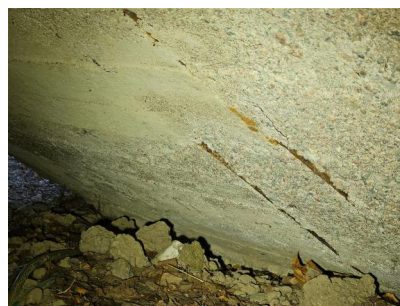
- Sprickor noteras på putsen på grundmuren.
- Puts-färgsläpp noteras.

Sprickorna kan putsas igen för att lättare upptäcka rörelser. Skulle detta spricka upp igen bör man kontakta sakkunnig för vidare konsultation.

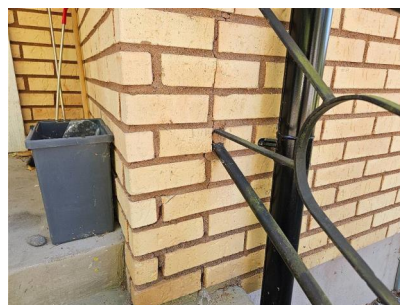
- Sprickor i fasaden noteras vid entrétrappans infästning av räcket.
- Fogsläpp noteras lite varsom.
- Takfotsbeklädnaden är i behov av underhåll.

Detta kan ha uppstått vid belastning av räcket. Man bör täta i sprickor och fogar för att undvika att tegelstenar rasar. Vidare rekommenderas det underhåll av takfot.

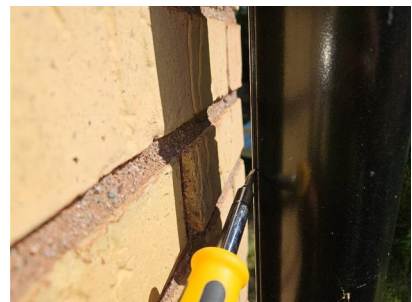
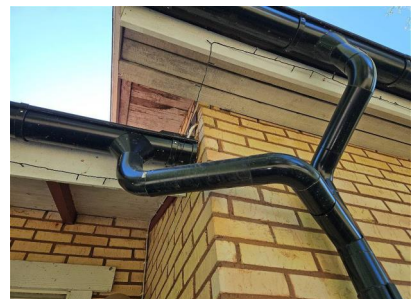
- Fals på stuprör vänd mot fasad.
- Stuprörs anslutningen vid entrén, läcker enligt uppgift ifrån mäklaren vid häftigare skyfall.

Falsen på stuprören kan med fördel vändas ut från fasaden för att lättare se om röret blivit skadat efter vinterns påfrestningar samt för att undvika skador på fasad vid ett eventuellt läckage.

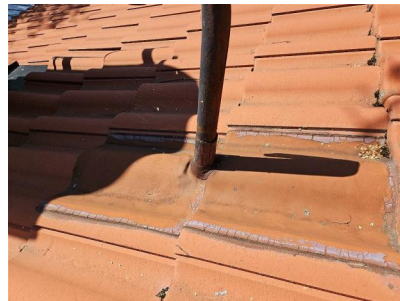
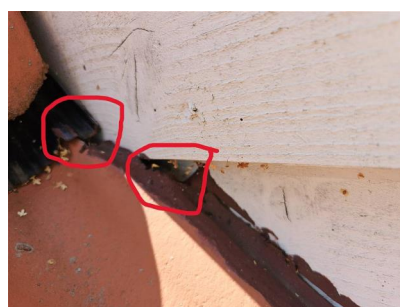
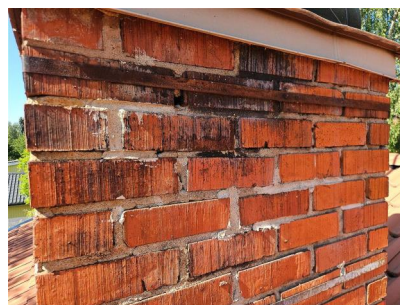
- Vindskivor bör tvättas för att undvika fuktförbindning.
- Bitumieduken vid takgenomföringen påvisar mindre sprickor runt duk ramens klister. Rekommenderas att man håller detta under uppsikt.
- Mindre glipa vid vindskiva som ansluter emot yttertaket vid brytning.
- Skorstenen har mindre fogsläpp.

Man bör utföra åtgärder på yttertaket för att förlänga livslängden på taket och för att undvika onödig belastning på läkt och underlagspapp.

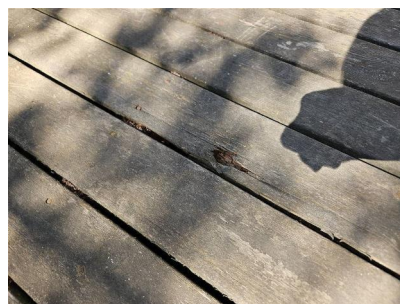
- Uterummet generellt är i behov av underhåll samt att växtligheten runt denna tas bort för att inte binda kvar fukt emot materialet.
- Trallgolvet har en lokal rötskada och bör bytas ut.

Underhåll och eventuellt utbyte av skadade delar rekommenderas.

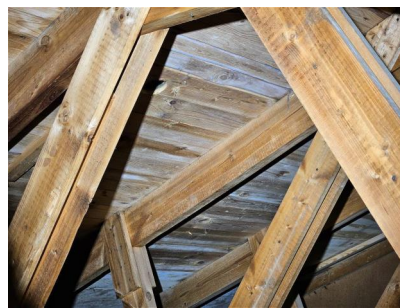
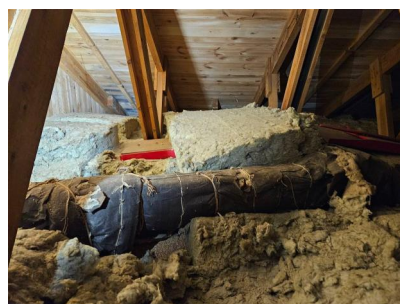
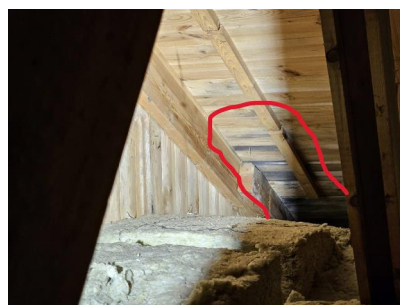
● Vindsutrymmet saknar landgångar och har endast besiktigats ifrån vindsluckan. I från vindsluckan noteras följande

- Tilläggsisolering på vinden.
- Mikrobiell påväxt.
- Fuktfläck på underlagstak i anslutning till takbrytning.

På vinden förekommer det idag på vissa delar mikrobiell påväxt. Detta är vanligt på hus med självdrag då ibland ventilationen i huset försämrats i takt med att man moderniserar huset med nya fönster, värmesystem etc. Det är svårt att vid besiktningen bedöma om detta är ett pågående eller ett avstannat problem och rekommendationen är att hålla det under uppsikt. Om åtgärder krävs handlar det oftast om ventilationsförbättrande åtgärder. Läs gärna bifogat faktablad.

Vi rekommenderar även en kompletterande besiktning när landgång monterats.

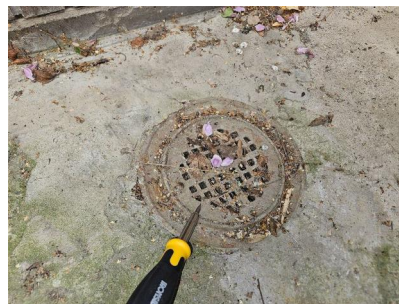
- Viktigt att tänka på kring denna yta, är att dräneringbrunnen fungerar tillfredsställande. Detta för att undvika att eventuellt smältvatten tar sig in igenom källardörren.

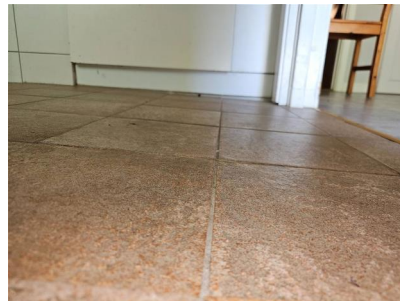
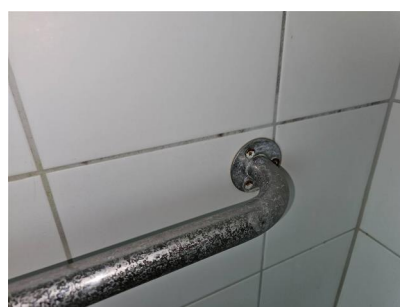
- Rör genomföringar finns i golv.
- Utrymmet är även handikappanpassat, därav lutar golvet mot dörren i utrymmet.
- Skruvat handtag förekommer i duschen.

Med tanke på rör genomföringarnas placering så anser jag att risken för fuktskador är låg. Vidare så när skruvade anordningar förekommer i duschzon så är det en potential väg för vattnet att passera tätskiktet. Detta kan därför innebära att man kan få fuktskador. Men det viktigaste är att man är noga med att detta sluter tätt emot vägg.

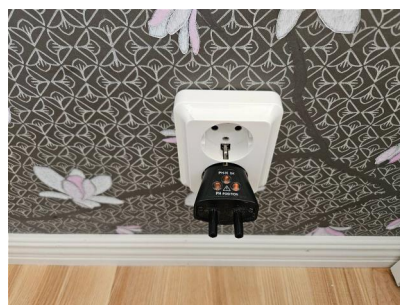
- Jordat uttag saknar jord.

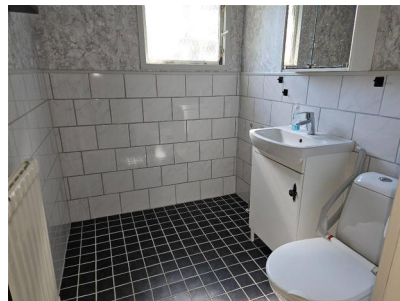
- Golvet i utrymmet har enligt uppgift "tjärat" tätskikt delvis under klinkergolvet.

Avsaknaden av ett fullständigt tätskikt på golvet ökar möjligheten för att vatten vid ett eventuellt läckage, tränger in i angränsande konstruktioner och rum vilket i sin tur kan leda till fuktnrelaterade skador.

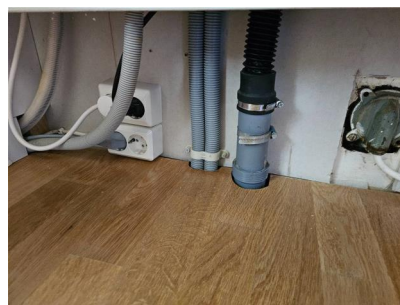
- Fuktskydd saknas under handikappsköket.
- Genomföringarna vid diskmaskinens fuktskydd bör kontrolleras om dessa är otäta.

För att lättare upptäcka eventuella läckage, installera ett fuktskydd under handikappsköket samt se över genomföringen till diskmaskinen.

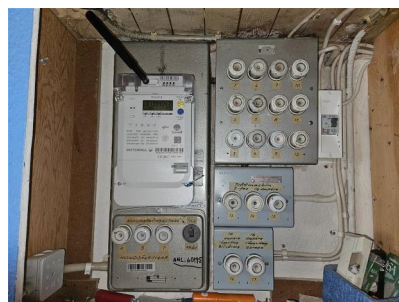
- Elanläggningen i huset är delvis äldre. Vidare noteras det att säkringsglas saknas på delar av porslins säkringarna.
- Delar av värmeledningssystemet är även det äldre, men upplevs fungera i dagsläget.

Äldre elanläggningar och elkablar är en säkerhetsrisk som kan orsaka både personskador och brand. Kontakta en elektriker för kontroll och åtgärd.

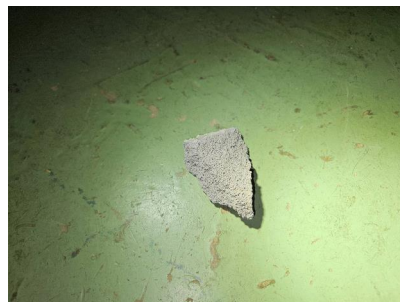
- Blå lättbetong misstänks finnas i delar av byggnaden. Denna bit togs ifrån innerväggen vid "Matkällaren"

Denna typ av lättbetong är i vissa fall radonhaltig. Vi rekommenderar en radonmätning eller att du kontrollerar om radonmätning har genomförts tidigare.

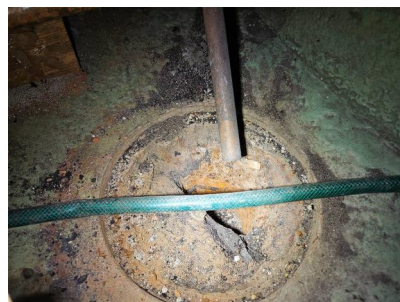
- Gjutjärnsbrunnen är rostangripen.

Golvbrunn i pannrum är i dåligt skick och bör bytas vid en framtida renovering.

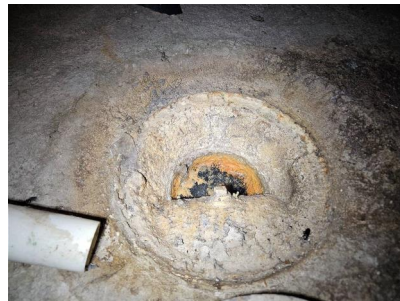
- Gjutjärnsbrunnen är rostangripen.

Golvbrunn i tvättstugan är i dåligt skick och bör bytas vid en framtida renovering.

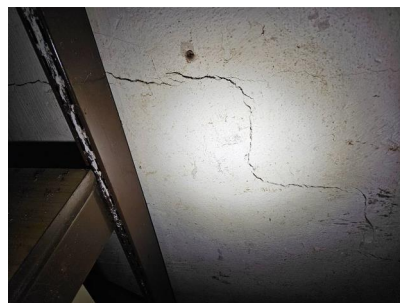
- Mindre sprickor finns i väggkonstruktionen.
- Gjutjärnsbrunnen som finns i garaget bör bytas ut vid en framtida renovering.

Det rekommenderas att man håller sprickan under uppsikt samt att man fyller igen sprickan för att lättare upptäcka rörelser i konstruktionen.

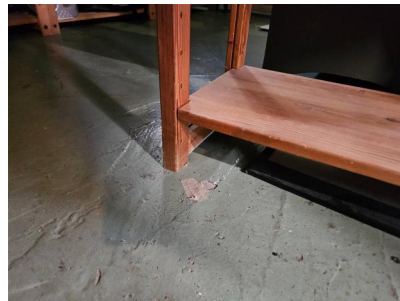
- Hyllor av trä finns direkt kontakt med golv i utrymmet.

Det rekommenderas att man byter ut trähyllorna till exempelvis stål som är mer fuktresistent.

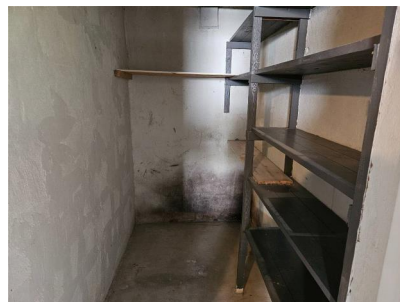
- Missfärgning noteras vid ytterhörnet av matkällaren.

Detta kan bero på fuktgenomslag eller att material har stått placerat emot vilket har bidragit till dålig cirkulation. Enligt uppgift ifrån fastighetsägare så har inte fläcken växt i storlek.
