# Besiktningsprotokoll

| Fastighetsbeteckning:<br>Osebol 1:66 | |
| Fastighetsadress:<br>Osebol 23a | |

| Besiktningsdatum:<br>2025-07-07 | Protokollnummer:<br>69095117 |

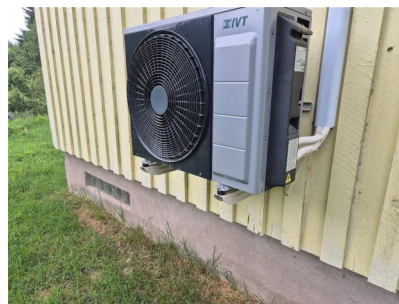
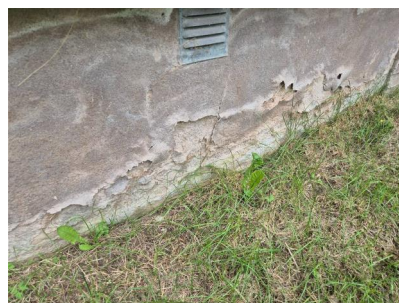
#### Utvändigt / Sockel

Kondensvatten från luftvärmepumpens utedel leds inte bort från husgrunden.

Detta medför ökad risk för att vatten tränger in i anslutande konstruktioner, vilket i sin tur kan leda till fuktrelaterade skador. Observera att besiktning av byggnadens värmesystem eller värmepumpen inte har ingått i uppdraget. I övrigt finns sprickor och putssläpp på sockeln.

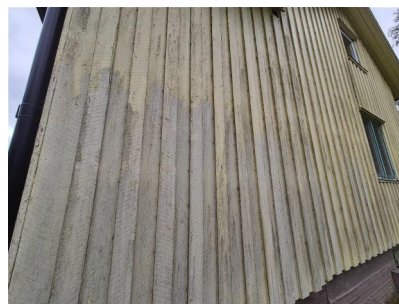
#### Utvändigt / Fasad

Enstaka panelbrädor har mindre rötskador. Fasadpanelen är i behov av målning/underhåll (gäller även vindskivor och foder)

Fasadbeklädnad och träkonstruktioner där målningsbehov finns riskerar att få fukt- och rötskador på grund av sämre vattenavvisande förmåga. För att öka livslängden på fasadbeklädnaden rekommenderas målning och underhåll. I samband med ommålning rekommenderas att de rötskadade panelbrädorna byts ut.

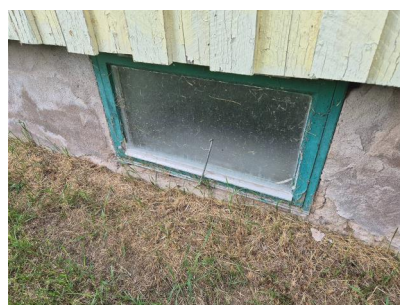
### Utvändigt / Fönster

Fönster är i behov av målning/underhåll.

Fönsterbågar och fönsterkarmar där målningsbehov finns riskerar att få fukt- och rötskador på grund av sämre vattenavvisande förmåga.

För att öka livslängden på fönster rekommenderas målning och underhåll.

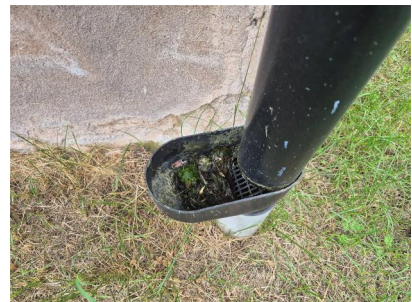
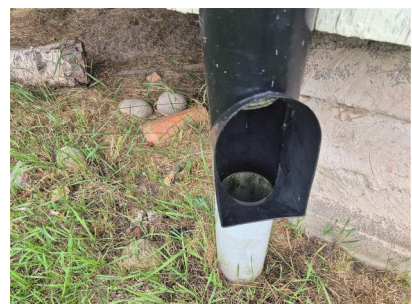
### Utvändigt / Hängrännor / Stuprör

Samtliga stuprör är ej anslutna till markledning, vissa lövsilar saknar galler och vissa lövsilar är ej självrensande.

Sammantaget finns risk för ett ökat fukttryck mot husets källare.

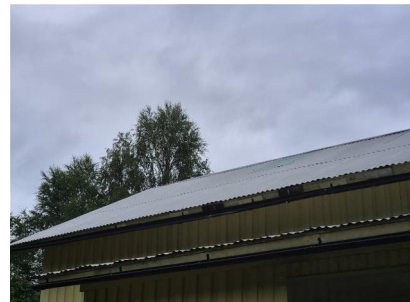
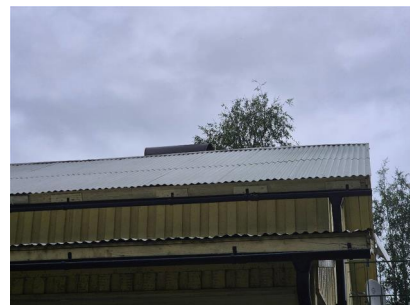
### Utvändigt / Tak

Yttertaket är äldre och plåten är spikad.

Takbeklädning och underlagstak har enligt vår bedömning en begränsad livslängd. Eftersom husets taktäckning är äldre har det ett minskat motstånd mot vatteninträngning. Detta i sin tur kan leda till fuktskador på träläkt och vidare ner i underliggande konstruktioner.

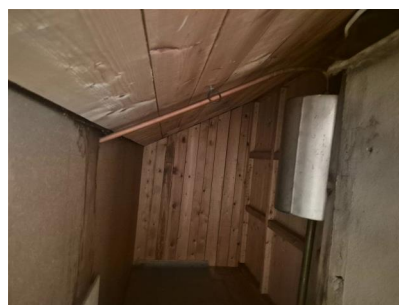
### Utvändigt / Sidovindar

Expansionskärl finns installerad på sidovind.

Expansionskärlet som är i bruk på vinden är olämpligt placerat då ett läckage kan leda till att vatten rinner ut i omkringliggande konstruktioner med fuktskador som följd.

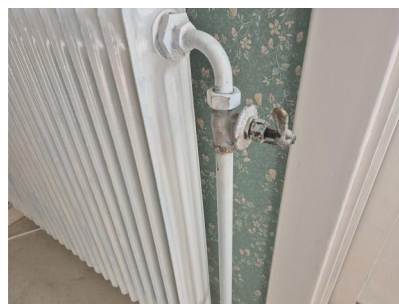
### Hela huset / Allmänt

Invändiga ytskikt är av äldre standard och slitage förekommer. Golvknarr och golvlut förekommer lokalt och betraktas som normalt med tanke på husets ålder och typ. Mässingsvred finns på vissa radiatorer, dessa kan drabbas av läckage.

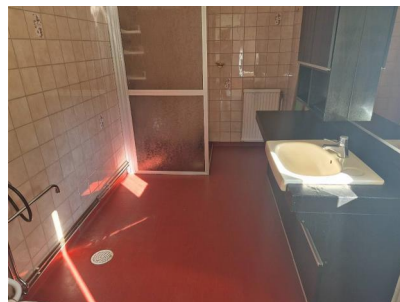
### Entréplan / Dusch/Toalett

Våtutrymmet har äldre yt-/tätskikt samt golvbrunnar och rörgenomföringar finns i golv.

Eftersom funktionen, som innebär att ytskiktet/tätskiktet ska vara vattentätt, kan vara nedsatt finns en ökad risk att vatten tränger igenom ytskiktet/tätskiktet med vattenskador i omkringliggande konstruktioner som följd.

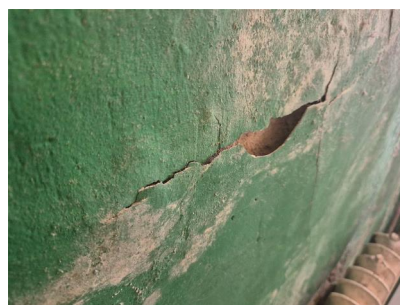
### Källarplan / Allmänt

Puts- och färgsläpp finns på källarväggar.

Puts- och färg som släppt från underlaget invändigt på källarytterväggarna är ett tecken på att källarens utvändiga fuktskydd inte längre fungerar tillfredsställande.

För att åtgärda detta måste källarens utvändiga fuktskydd förbättras. Läs Anticimex faktablad om källare för tips och råd.

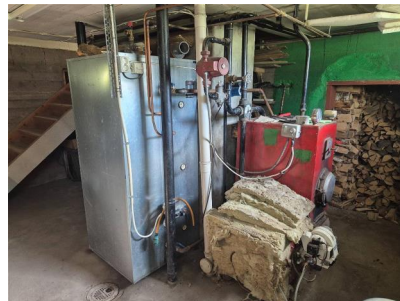
### Källarplan / Pannrum

Äldre golvbrunn i gjutjärn, gamla oljetanken finns kvar.

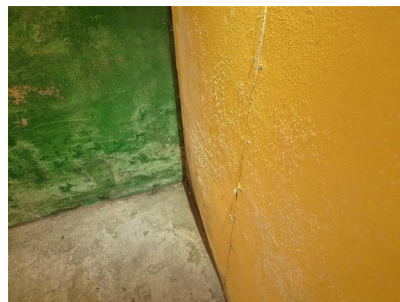
### Källarplan / Tvättstuga

Påreglade väggen bågner och är synligt fuktpåverkad.  
Fuktkvoter uppmättes i väggen till över 20%  
Risk för mikrobiell tillväxt sker vid en relativ fuktighet vid 75% vilket motsvarar 17% fuktkvot i furuvirke.

Väggen bör demonteras och friläggas till icke-organiskt material.

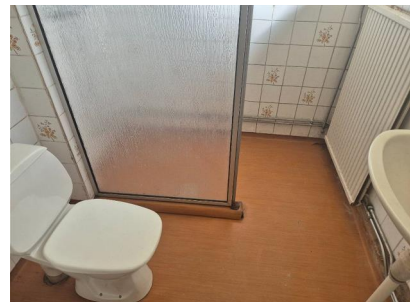
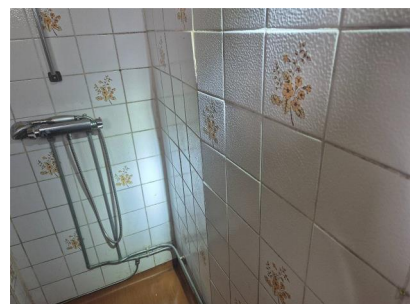
### Källarplan / Dusch/Toalett

Utrymmet är i behov av renovering.

Allvarliga brister finns i utrymmet vilket kan leda till fuktskador i bakomliggande och intilliggande konstruktioner vid brukande.
