**Fastighetsuppgifter**

Orsbleck 11:4

Turistvägen 531

| Uppdragsnummer | WA6903 |

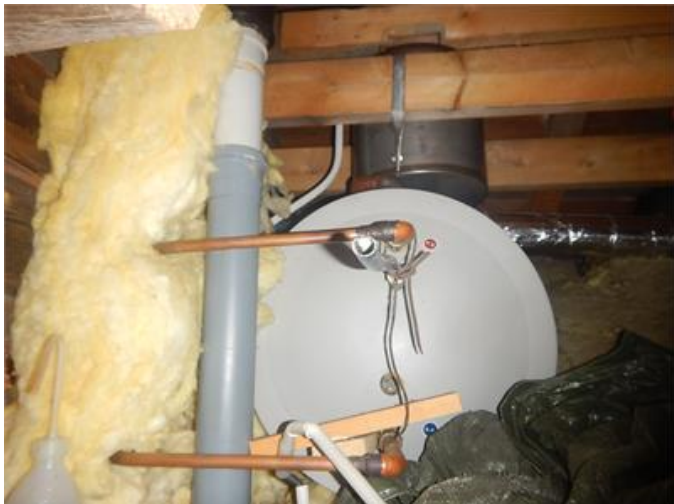
| Besiktningsresultat | | | | | |
|---|---|---|---|---|---|
| Vind passage | | X | | | Varmvattenberedare olämpligt placerad, fuktlarm kan med fördel installeras. |

Varmvattenberedare olämpligt installerad på vind.

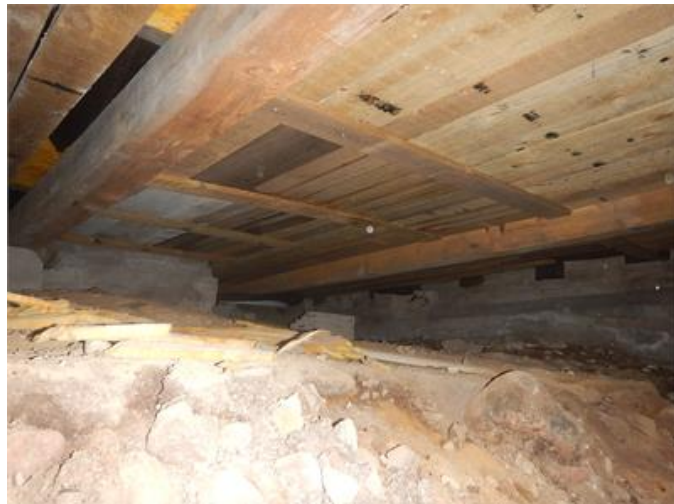
-En torpargrund är en riskkonstruktion med avseende på fukt- och mikrobiella skador.

- Organiskt material på markytan.
- Blindbottensskivor är delvis trasiga/otäta.
- Formvirke sitter kvar på delar av murstock/sockel.
- Mindre mängd mikrobiell påväxt på blindbotten.
- Delar av bjälklaget består av rötskyddsbehandlat virke.
- Inspektionslucka i golv är något otät/oisolerad.

Mikrobiell påväxt på blindbotten i torpargrund.

Åtgärder bör därför utföras i utrymmet.

För att säkert fastställa grundens funktion och golvbjälklagets kondition krävs alltid en fortsatt teknisk undersökning, se även info på protokollets sista sida Pos. 10.

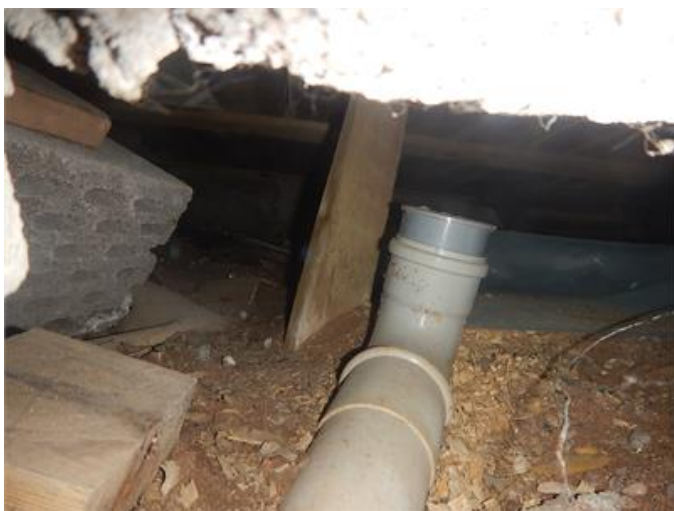
Bild torpargrund, ej besiktningsbar del.

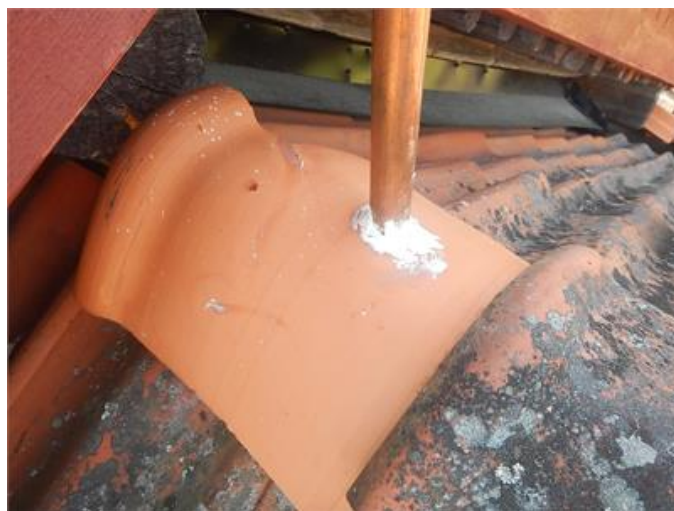
| Besiktningsresultat | | | | | |
|---|---|---|---|---|---|
| Tak tillbyggnad | | X | | | -Plåt finns delvis ej mellan tak/fasad.<br>-Snörasskydd finns ej ovan ventilationshuv.<br>-Genomföring för expansionskärl i nockpanna är otät.<br>-Vindskiva saknas på mindre del mot huvudhus.<br>-Inga takfotsplåtar finns monterade.<br>-Trekantslist finns ej i takpappens anslutning mot vindskivor.<br>-Taket svackar något och att pappen är sliten i nederkant där takpannor vilar på fotbräda.<br>-Vindskivor har underhållsbehov. |

Genomföring inockpanna för expansionskärl.

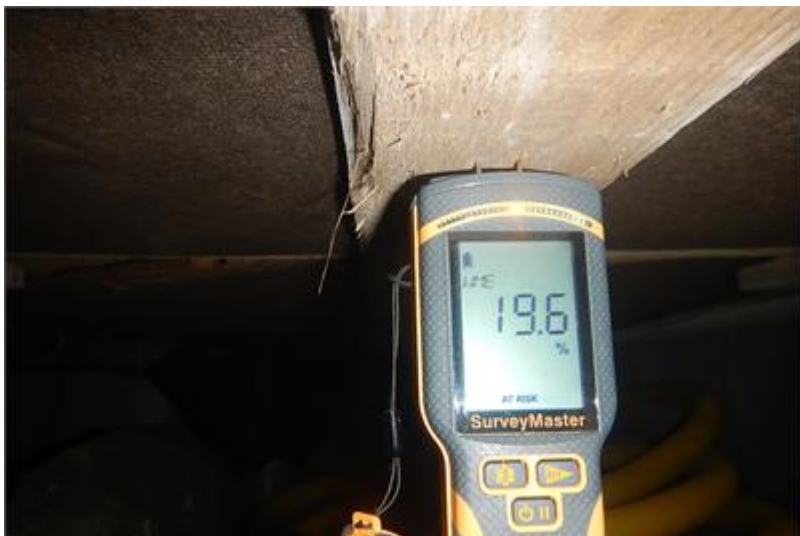
Vid konstruktionskontroll som utfördes via krybara delar samt ventiler uppmättes fuktvärden över kritisk gräns och mindre mängd mikrobiell påväxt noteras på blindbotten.

Fuktkvoten uppmättes till mellan 19-21% (fk) i blindbottenbärare.

Det kritiska gränsvärdet för mikrobiell tillväxt brukar anges till ca 15-17% fuktkvot (FK).

Åtgärder bör därför utföras i utrymmet.
