# Besiktningsprotokoll

Anticimex Försäkringsbesiktning i samarbete med Fastighetsbyrån

| Fastighetsadress:<br>Lillvägen 13 | |

| Besiktningsdatum:<br>2025-08-19 | Protokollnummer:<br>69200280 |

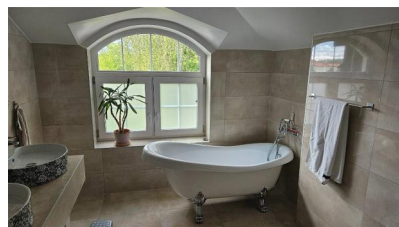
### Övre plan / Badrum/Wc

Anmärkningar finns i utrymmet.

- Klämringen är inte monterad dikt an mot golvbrunnen, brunsmanschetten är synlig under klämringen.
- Inbyggda spolcistern saknar skvallerrör.
- Fönster olämpligt placerat vid badkaret.

Dessa anmärkningar ökar risken för fuktrelaterade skador i bakomliggande konstruktioner.
