Lilla Näs 2:15

Backbergsvägen 42

| Uppdragsnummer | WA2980 |
| Besiktningsdatum | 2025-08-19 |

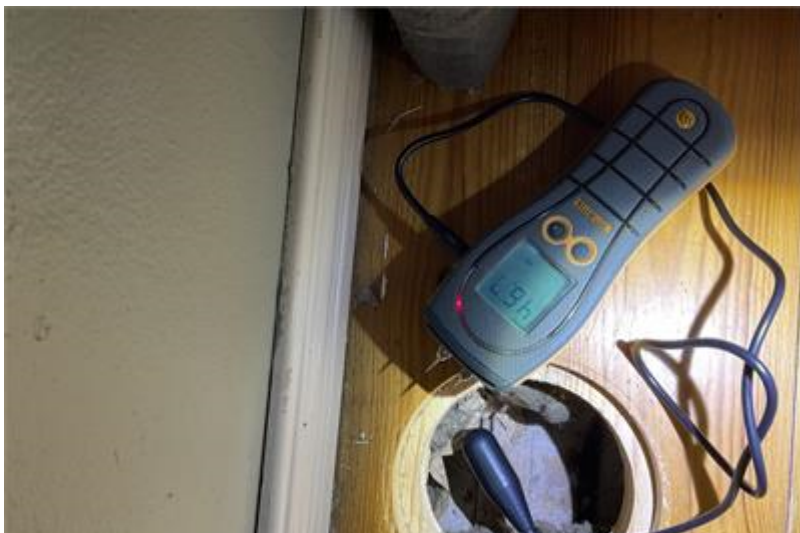
## Bilaga 1 för kontroll av valda konstruktioner

| Konstruktionsuppbyggnad | Övergolvs, regel/isolering, tidningspapper, ingjuten regel, betong |

Konstruktionskontrollen utfördes i äldre provhål i sov 1, fuktmätningen utfördes i ingjuten regel. Det uppmätta fuktvärdet var 47% FK (Fuktkvot)

Det kritiska gränsvärdet för mikrobiell tillväxt brukar anges till ca 17% fuktkvot (FK). Skador i konstruktionen förekommer, åtgärder bör övervägas.

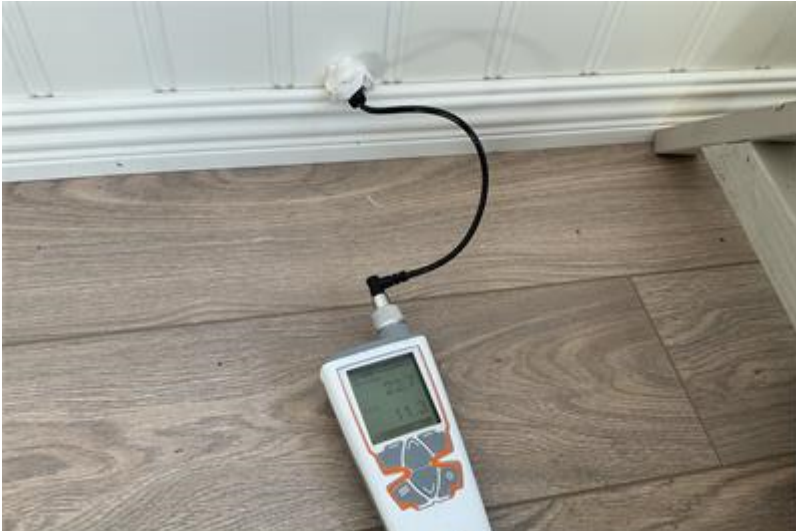
## Bilaga 3 för kontroll av valda konstruktioner

Konstruktionskontrollen utfördes i äldre provhål i den utreglade väggen i Sov 2. Det uppmätta fuktvärdet var ca 23% RF (relativ fuktighet)

Det kritiska gränsvärdet för mikrobiell tillväxt brukar anges till ca 70-75% relativ fuktighet (RF). Notera att stickprovsmässig undersökning är utförd samt att mätvärden normalt sett kan variera över årstiderna. För att säkert fastställa konstruktionens kondition och fuktstatus måste en mer omfattande undersökning utföras.
