Besiktningssprotokoll

Anticimex Försäkringsbesiktning i samarbete med Fastighetsbyrån

Fastighetsbeteckning: Ödskölts-Bön 1:33	
Fastighetsadress: Böns Gård 2	
Postnummer: 668 95	Ort: Ödskölt

Besiktningdatum: 2025-08-18	Protokollnummer: 69190777
Temperatur: 16 °C	Väderlek: Klart
Tekniker: Peter Karlsson	
E-post: Peter.Karlsson@anticimex.se	
Kontor: Karlstad	
Närvarande:

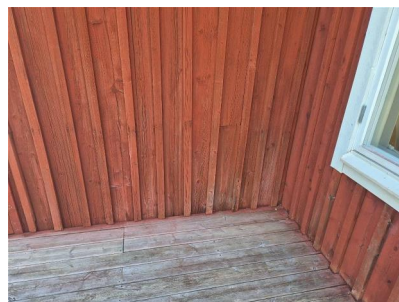
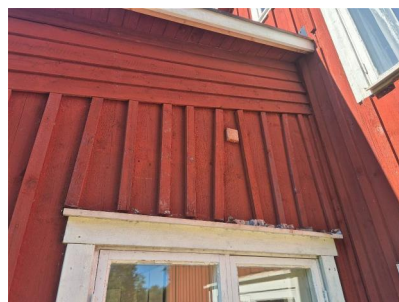
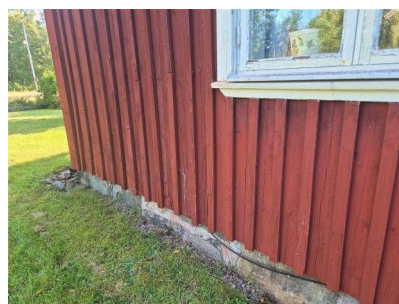
Utvändigt / Fasad

Enstaka panelbrädor har mindre rötskador.
Fasadpanelen är i behov av målning/underhåll.

Fasadbeklädnad och träkonstruktioner där målningsbehov finns riskerar att få fukt- och rötskador på grund av sämre vattenavvisande förmåga. För att öka livslängden på fasadbeklädnaden rekommenderas målning och underhåll. I samband med ommålning rekommenderas att de rötskadade panelbrädorna byts ut.

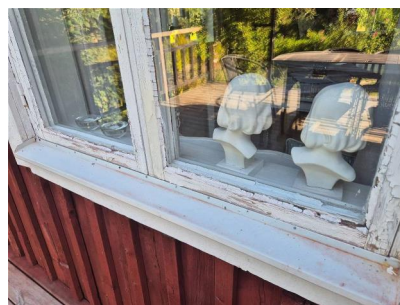
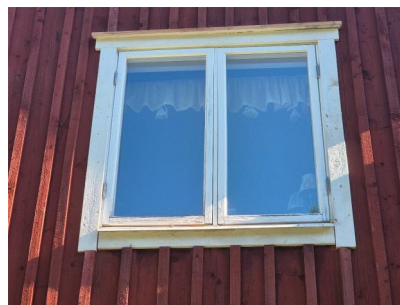
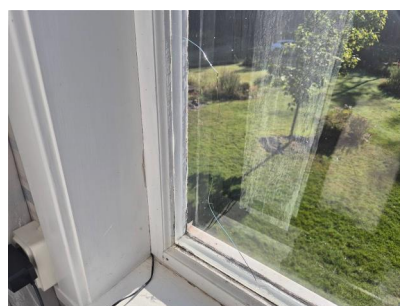
Utvändigt / Fönster

Kitt/-färgsläpp finns från fönster.
(Enstaka rutor är spruckna)

Detta medför ökad risk för fuktskador.

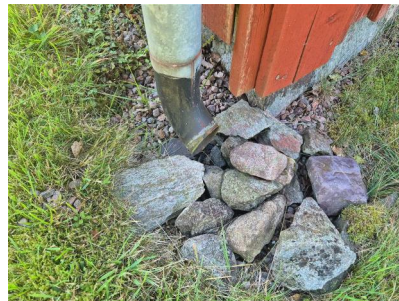
Utvändigt / Hängrännor / Stuprör

Vissa stuprör avslutas nära husliv.

Stuprör som avslutas intill husliv (ovan mark) kan medföra en ökad fuktbelastning på grundmur/sockel med fuktrelaterade skador som följd.

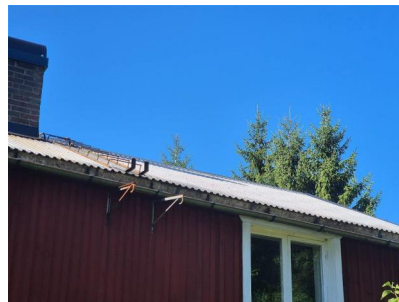
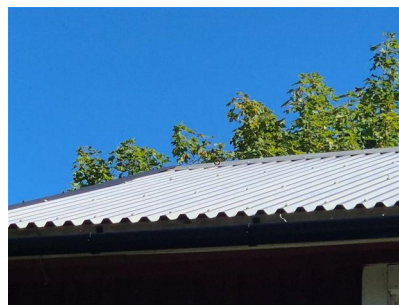
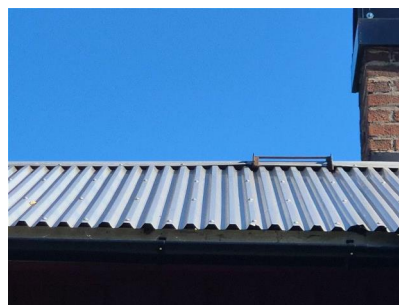
Utvändigt / Tak

Yttertaket är äldre, plåttaket är spikat i "toppar" och ej skruvat i "dalar".

Takbeklädnad och underlagstak har enligt vår bedömning en begränsad livslängd. Eftersom husets taktäckning är äldre har det ett minskat motstånd mot vatteninträning. Detta i sin tur kan leda till fuktskador på träläkt och vidare ner i underliggande konstruktioner.

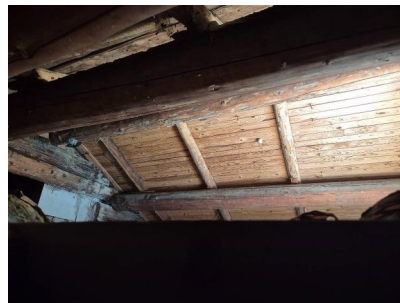
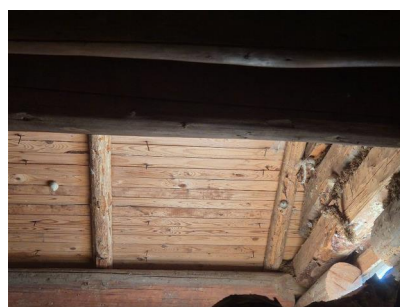
Utvändigt / Vind

Vinden är kontrollerad från vindsluckan på grund av utrymmesbrist.

Spår av rost finns på spik vilket indikerar att vinden stundtals över säsongen blir något fuktig.

Fuktkvoter uppmättes i takstolar och underlagstak ovan inspektionslucka till mellan 10-11% Risk för mikrobiell tillväxt inträffar vid 75% relativ luftfuktighet vilket motsvarar 17% fuktkvot i furuvirke. Observera att fuktigheten på vinden ändras över säsongen, fuktigast är det vindtertid.

Se notering angående luckans täthet och läs gärna bifogat faktablad om Vindar.

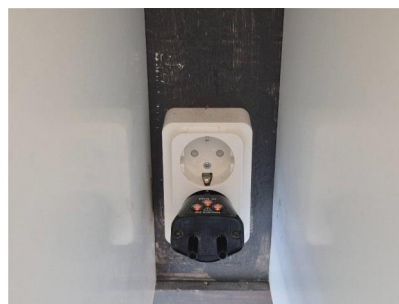
Funktionskontroll av jordade eluttag.

Vid stickprovskontroll av jordade eluttag mellan skåp ovan tvättho noterades felkoppling.

Kontakta en elektriker för kontroll och åtgärd.

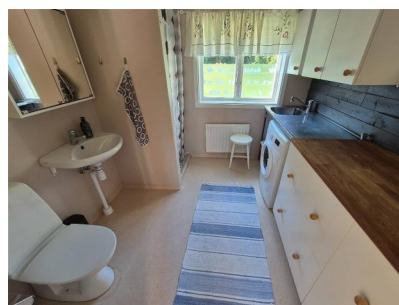
Våtutrymmet har äldre yt-/tätskikt samt golvbrunnar.

Eftersom funktionen, som innebär att ytskiktet/tätskiktet ska vara vattentätt, kan vara nedsatt finns en ökad risk att vatten tränger igenom ytskiktet/tätskiktet med vattenskador i omkringliggande konstruktioner som följd.

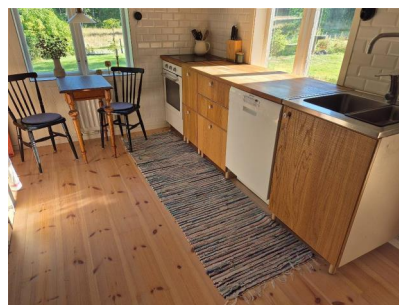
Entréplan / Kök

Droppskydd finns ej i/under diskbänkskåp.

Detta kan leda till fukt/vattenskada vid läckage.

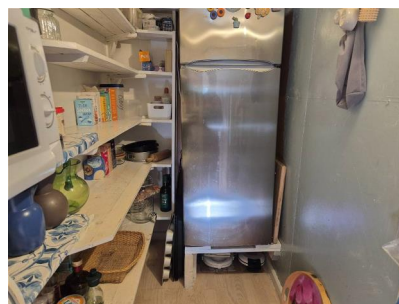
Entréplan / Skafferi

Fuktskydd saknas under kyl/frys.

Utan fuktskydd är det svårt att upptäcka läckage. Vatten kan då tränga in i omkringliggande konstruktioner och orsaka fuktskador.

För att upptäcka eventuella läckage, installera ett fuktskydd.

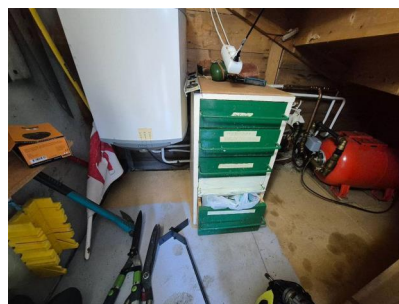
Entréplan / Trappförråd

Varmvattenberedare samt färskvattenpump installerat i utrymmet.

Tätskikt finns ej på golv och golvbrunn finns ej.

Risk för fukt-/vattenskador vid läckage.

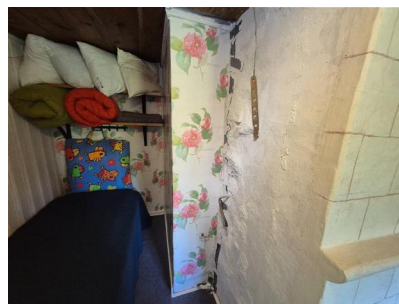
Övre plan / Allrum & sovrum

Skarv mellan vägg och kakelugn/eldstad är tejpad med silvertejp.

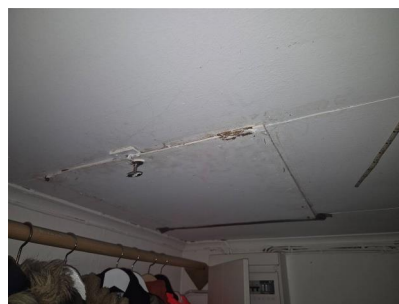
Övre plan / Garderob

Vindsluckan finns i utrymmet
Luckan är ej tät, kan leda till ökad fuktighet på vinden.

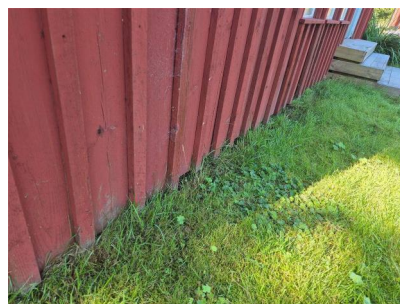
Utvändigt / Sockel

Avståndet mellan fasadbeklädnaden och marken är lokalt inte tillräckligt.

Eftersom fasadbeklädnaden avslutas för nära mark finns risk för att fukt från marken suggs upp i fasadpanelens nederkant. Detta kan orsaka fuktrelaterade skador i fasadbeklädnaden och bakomliggande konstruktioner.

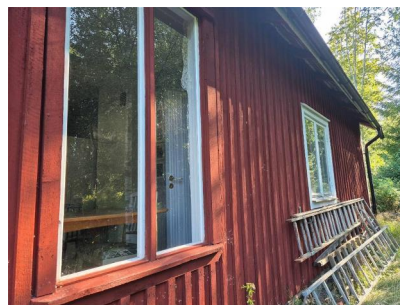
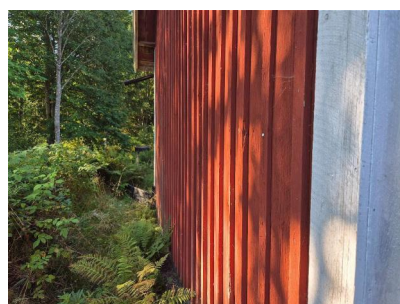
Utvändigt / Fasad

Enstaka panelbrädor har mindre rötskador.
Fasadpanelen är i behov av målning/underhåll.

Fasadbeklädnad och träkonstruktioner där målningsbehov finns riskerar att få fukt- och rötskador på grund av sämre vattenavvisande förmåga. För att öka livslängden på fasadbeklädnaden rekommenderas målning och underhåll. I samband med ommålning rekommenderas att de rötskadade panelbrädorna byts ut.

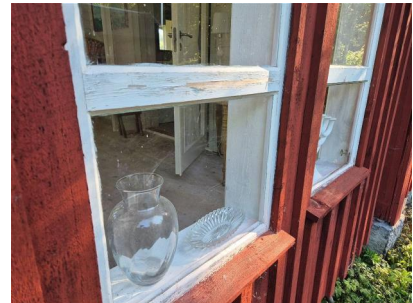
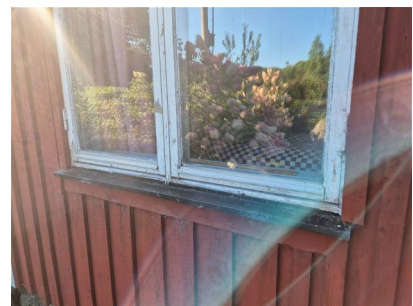
Utvändigt / Fönster

Kitt/-färgsläpp finns från fönster.

Detta medför ökad risk för fuktskador.

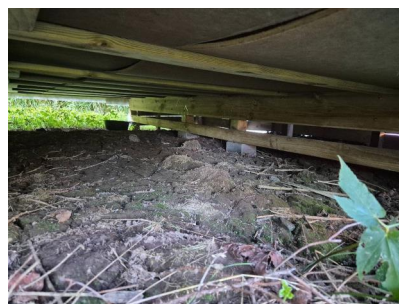
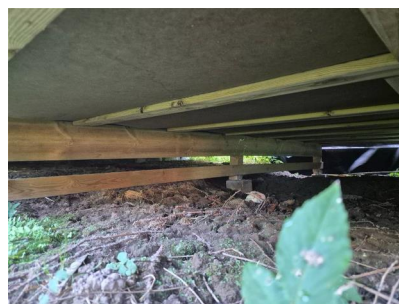
Utvändigt / Plintgrund

Betongplintar.

Delar av bjälklag består av träskyddsbehandlade delar. Fuktkvoter uppmättes i tillgängliga delar till mellan 13-16%. Risk för mikrobiell tillväxt sker vid en relativ fuktighet vid 75% vilket motsvarar 17% fuktkvot i furuvirke.

Uteluftsventilerade grunder med bjälklag av organiskt material har ofta fuktskador på grund av naturlig fuktpåverkan. Detta kan resultera i mikrobiella skador (angrepp av mikroorganismer) och, i värsta fall, rötskador. Mikrobiell lukt kan då spridas till boendemiljön.
