# Besiktningsprotokoll

Anticimex Försäkringsbesiktning i samarbete med Fastighetsbyrån

| Fastighetsadress:<br>Slaka Berga Bergalund 2 | |

| Besiktningsdatum:<br>2025-08-19 | Protokollnummer:<br>69208446 |

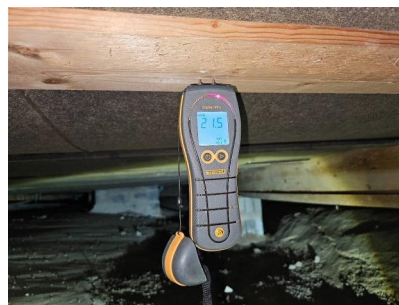
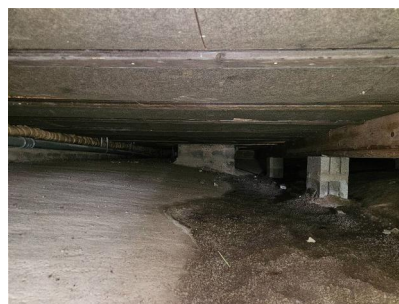
Vid fuktkontroll i konstruktionen uppmättes värden mellan 19–22 % i väggsyll och blindbottenbrädor, vilket överstiger den kritiska nivån för mikrobiell tillväxt (ca 17 %).

Uteluftsventilerade krypgrunder med organiska material i bjälklaget är särskilt utsatta för naturlig fuktpåverkan, vilket kan medföra risk för mikrobiella skador. Inga synliga skador noterades vid besiktningstillfället, men konstaterade fuktnivåer innebär en risk för framtida skador.

I den äldre delen av huset finns tryckimpregnerat virke med kloranisoler för blindbottenbrädor.

För att reducera risken bör åtgärder vidtas för att förbättra grundens klimat. Hänvisning sker till Anticimex faktablad om uteluftsventilerade krypgrunder för vidare vägledning.

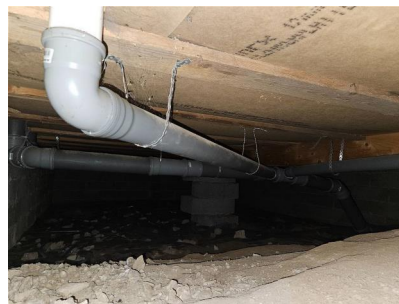
Bild tillbyggnadsdel mot baksidan.

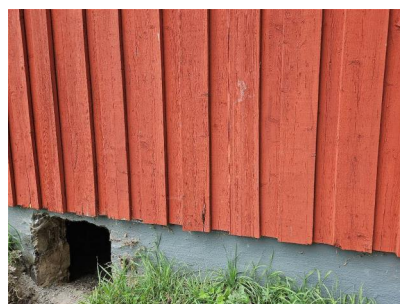
Fasaden har vissa sprickor och små skador i panelen, framför allt på kortsidan där krypgrundsluckan sitter. Det är inget allvarligt men det kan vara bra att planera för underhåll.

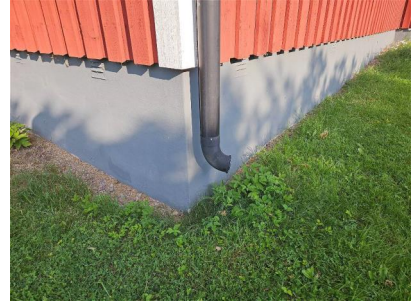
Stuprör är inte anslutet till markledning. Avvattningen sker därmed intill byggnaden, vilket kan innebära ökad fuktbelastning mot grundmur/sockel och därmed en risk för fuktelaterade skador.

Några sådana skador kunde dock inte konstateras vid besiktningstillfället.

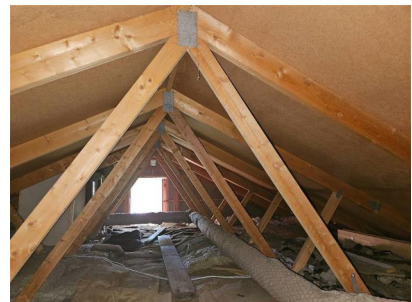
Underlagstaket i den äldre byggnadsdelen utgörs av träfiberskivor utan kompletterande täckning av underlagspapp. Detta innebär en risk för inträngande nederbörd i skivskarvar, vilket med tiden kan orsaka fuktskador.

Vid besiktningstillfället noterades inga skador, men normalt förekommande fuktrosor observerades på skivorna.

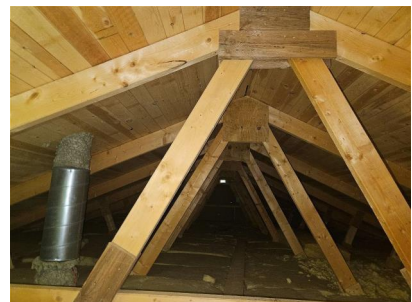
Vid kontroll av vinden uppmättes fuktvärden under kritisk fuktnivå för mikrobiell tillväxt.

Fuktkvoten i takbjälkar uppmättes till 8 %.

Risk för mikrobiell tillväxt föreligger om fuktkvoten överstiger 17 %.

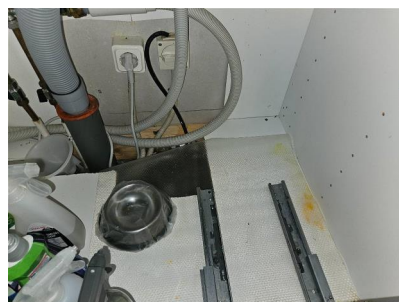
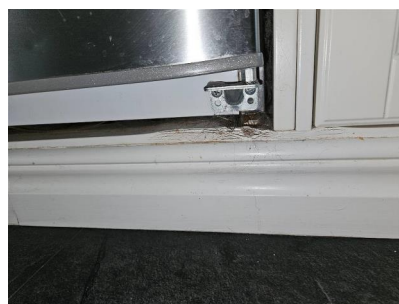
Diskbänkskåpet saknar fuktskydd, vilket kan försvåra upptäckt av läckage från rörledningar. Vatten kan tränga ner i omkringliggande konstruktioner och medföra fuktrelaterade skador.

Fuktskydd är installerat under kyl/frys, där mindre fuktpåverkan noterades vid skåpets framkant.

Installation av fuktskydd rekommenderas för att underlätta övervakning av eventuella läckage.
