# Besiktningsprotokoll

| Fastighetsbeteckning:<br>Ålen 14 | |
| Fastighetsadress:<br>Brännevägen 7 | |

| Besiktningsdatum:<br>2025-03-31 | Protokollnummer:<br>69195220 |

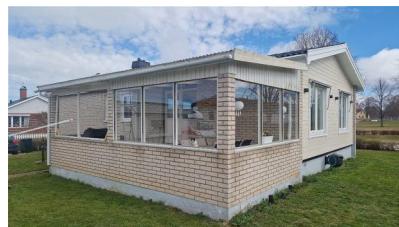
Uterum i behov av underhåll.

Plasttaket är trasigt och behöver bytas.

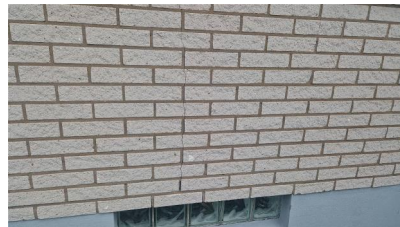
Spricka finns i tegelfasaden mot baksidan. Tegel hänger ner lite över fönsterpartier, detta är vanligt förekommande för denna typ av hus.

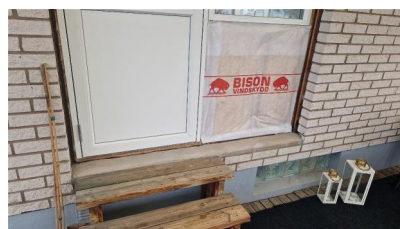
Ej färdigställt med foder, plåtar och fasad vid altandörr/fönster.

Detsamma gäller för foder runt källardörren.

Säljarna har åtgärdat denna anmärkning

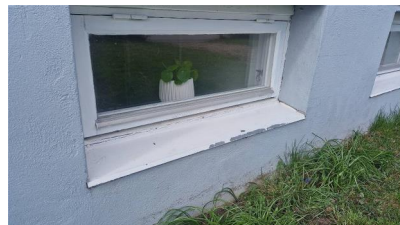
Torrspäckor finns runt källarfönster, målning/underhåll rekommenderas.

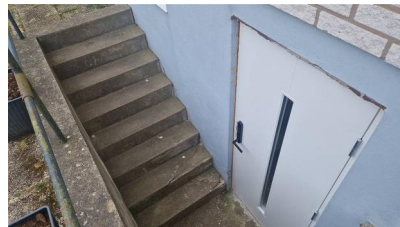
Sprickor förekommer i källartrappa.

Rekommenderas att hålla brunnen fri från löv.

Säljarna har åtgärdat genom ny betong och färg.

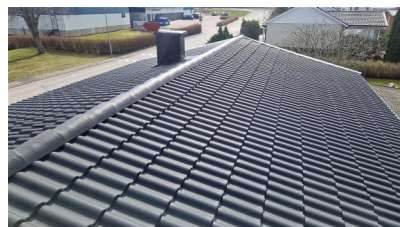
Äldre plåtar runt skorstenar byttes inte vid takbytet. De är endast målade.

I övrigt noteras inga brister. Taket är besiktat från takstege och mark.

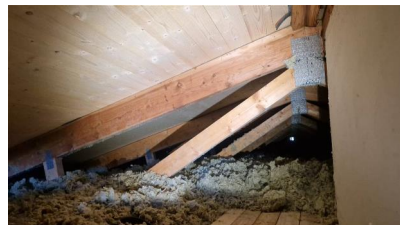
Vinden endast besiktad från landgången som räcker ca 1/5 in.

Därifrån noteras inga brister.

Vid kontroll av vinden uppmättes fuktvärden under kritisk fuktnivå för mikrobiell tillväxt.

Fuktkvoten i takbjälkar uppmättes till 9 %.

Risk för mikrobiell påväxt föreligger om fuktkvoten överstiger 17%.

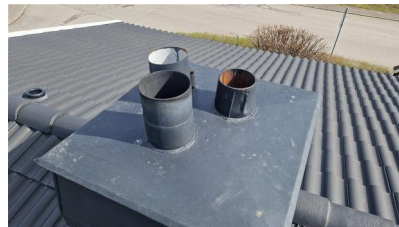
Skorstenen saknar väderskydd.

Väderskydd kan monteras för att skydda mot nederbörd som annars kan orsaka fuktskador och frostsprängning i skorstenen/ murstocken.

Vi rekommenderar att du kontaktar en fackman för att ta reda på hur och om ett väderskydd ska monteras.

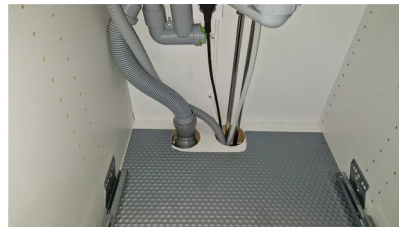
Fuktskydd i botten av diskbänkskåpet är inte tätt runt genomföringar och saknar uppvik. Fuktskydd saknas under kyl/frys.

Utan fuktskydd är det svårt att upptäcka läckage från rörledningar. Vatten kan då tränga in i omkringliggande konstruktioner och orsaka fuktskador.

För att upptäcka eventuella läckage, installera ett fuktskydd.

**Kommentar från säljarna: Säljarna har installerat dropplarm.**

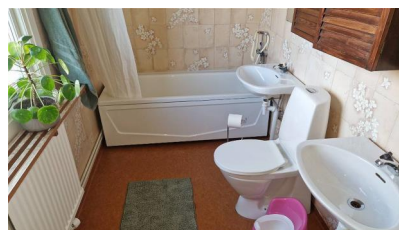
Våtutrymmet har äldre yt-/tätskikt.

Eftersom funktionen, som innebär att ytskiktet/tätskiktet ska vara vattentätt, kan vara nedsatt finns en ökad risk att vatten tränger igenom ytskiktet/tätskiktet med vattenskador i omkringliggande konstruktioner som följd.

- Rör genomföring finns i golvet i plats för bad.
- Vattenlås till ett handfat är trasigt, nuvarande ägare åtgärdar troligen detta innan försäljning.
- Golvfallet är bristfälligt utfört.
- Saknas väggbeklädnad över dörren efter köksrenovering.
- Rekommenderas att montera paxfläkt. Ventil som sitter i väggen fungerar som tilluft.

Fuktindikering i utrymmet gav inga förhöjda fuktindikationer.

Jag rekommenderar att en plan finns för när en renovering kan ske.

**Kommentar från säljarna: Säljarna har lagat vattenlås och återställt väggbeklädnad.**

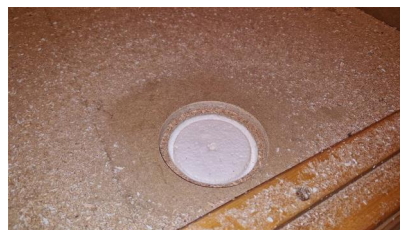
Utvändigt fuktskydd är äldre än 20 år.

Eftersom källarens utvändiga fuktskydd (dagvattenssystem, dräneringssystem samt källarytterväggarnas utvändiga fuktskydd) är äldre än 20 år, vilket betraktas som dessa delars genomsnittliga tekniska livslängd, så kan systemet ha nedsatt funktion. Detta ökar risken för invändiga fuktskador i källaren.

Grundläggningen består av en betongplatta på mark utan underliggande isolering och med ett flytande golvspånskiva på en cellplastisolering.

Inga träreglar fanns tillgängliga eller åtkomliga i området, varför ingen fuktmätning kunde genomföras i dessa delar. Jag fräste i golvet i trappförråd, och i hörnet vid sovrum i gillestugan.

Flytande golvkonstruktion och eventuella väggsyllar riskerar att drabbas av fuktskador på grund av naturlig fuktpåverkan om fuktskyddet är bristfälligt utfört alternativt saknas. Fuktvandring kan ske från marken genom betongen till organiskt material genom så kallad kapillärsugning och diffusion, vilket kan leda till skador med lukt av mikrobiell karaktär. Om väggsyllarna är tryckimpregnerade kan även en kemisk lukt förekomma.

Källarväggar har täta ytskikt direkt på grundmur i gillestugan.

På insidan av källarväggarna finns täta ytskikt. På grund av naturlig fuktpåverkan från mark riskerar ytskiktet att släppa från underlaget. Ytskiktet riskerar dessutom att få mikrobiella skador (angrepp av mikroorganismer) som kan leda till att mikrobiell lukt sprids till boendemiljön.

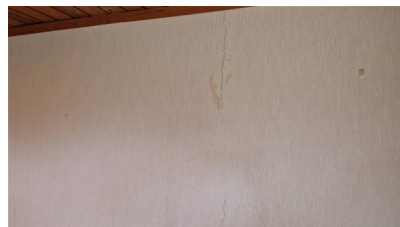
Spricka noterad i vägg mittemot vedpanna.

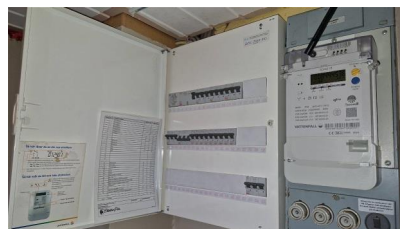
Flytande golv på platonmatta.

Enligt uppgift ligger spolbrunnen under detta golv.

El-centralen har jordfelsbrytare.

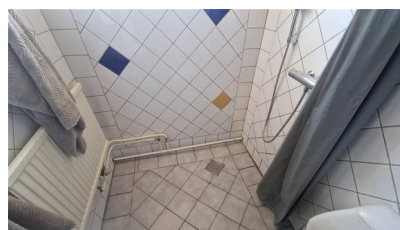
Normala fuktvärden indikerades mot klinker/kakel.

En viss fukt tränger alltid in bakom kakel/klinker via fogarna, detta är helt normalt och innebär inte att tätskiktet/ våtrumsisoleringen under kaklet/klinkern är bristfälligt eller ur funktion.

- Rörgenomföring finns i vägg i plats för dusch.
- Äldre golvbrunn.
- Bom, hålrums ljud noteras i vissa kakelplattor.
- Golvfallet är bristfälligt utfört.
- Rekommenderas att undvika vattenbegjutning på element.

Endast betongytor i utrymmet. Därför finns inga större risker för fuktskador.

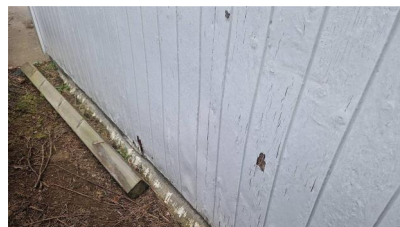
Fasaden är i dåligt skick. Rötskador förekommer.

Jag rekommenderar målning/underhåll och byte av rötskadade brädor.

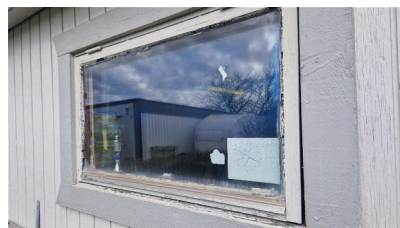
Fönster är i behov av målning/underhåll.

Fönsterbågar och fönsterkarmar där målningsbehov finns riskerar att få fukt- och rötskador på grund av sämre vattenavvisande förmåga.

För att öka livslängden på fönster rekommenderas målning och underhåll.

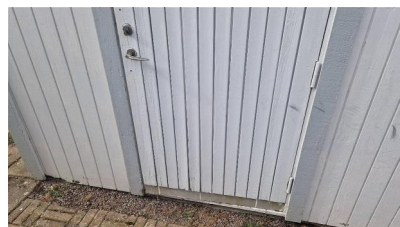
Dörr är i behov av målning/underhåll.

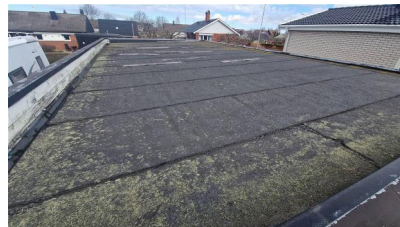
Takpappen har blåsor och sprickor.

Blåsor och sprickor på takpappen innebär att fuktskyddet har nedsatt funktion, vilket kan leda till fuktskador i underliggande konstruktioner.

Läckage från taket noteras invändigt.

Vi rekommenderar att du kontaktar en takläggare för en fördjupad undersökning för att bedöma orsak och omfattning.

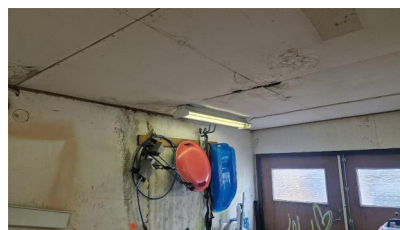
Fuktskador/påväxt noteras i innertak och på väggar.

Jag rekommenderar att skadat material rivs bort för en vidare utredning av konstruktionen.
