# Besiktningsprotokoll

Anticimex Försäkringsbesiktning i samarbete med Fastighetsbyrån

| Fastighetsadress:<br>Snäckuddevägen 3 | |

| Besiktningsdatum:<br>2025-08-19 | Protokollnummer:<br>69208321 |

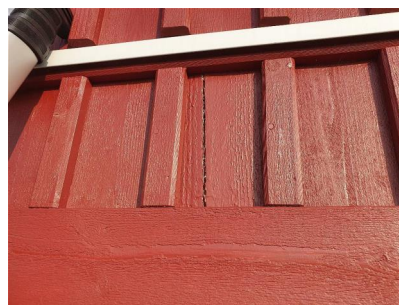
Fasadbeklädnaden ovan glaspartiet har ett par sprickor.

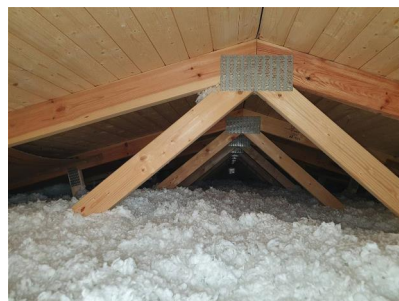
Vindsutrymmet kunde inte besiktas på grund av åtkomst (liten lucka via gavel) och att landgångar ej finns. Mycket begränsad besiktning via luckan utfördes och inget fanns att notera.

Vid kontroll av vinden uppmättes fuktvärden under kritisk fuktnivå för mikrobiell tillväxt.

Fuktkvoten i underlagstak vid luckan uppmättes till strax under 8%. Risk för mikrobiell påväxt föreligger om fuktkvoten 17%.

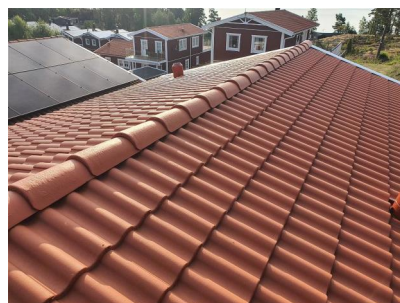
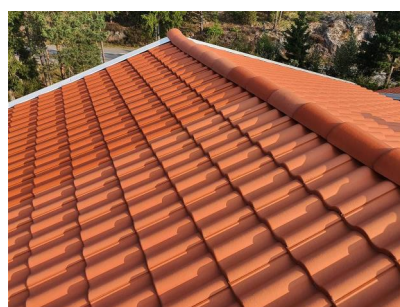
Inget att notera.

Tak besiktat via takstege.

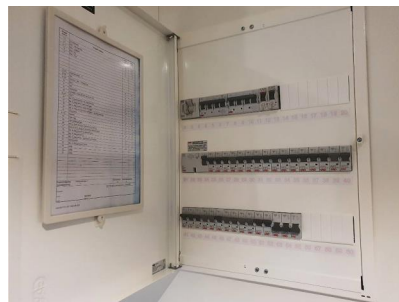
El-centralen har jordfelsbrytare.

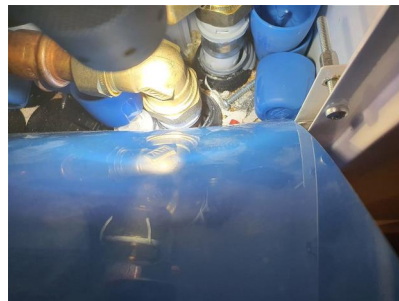
Genomföringar är inte helt täta kring rören men har tätning i botten.
