# Besiktningsprotokoll

Anticimex Försäkringsbesiktning i samarbete med Fastighetsbyrån

| Fastighetsadress:<br>Västergatan 12 | |

| Besiktningsdatum:<br>2025-08-19 | Protokollnummer:<br>69200760 |

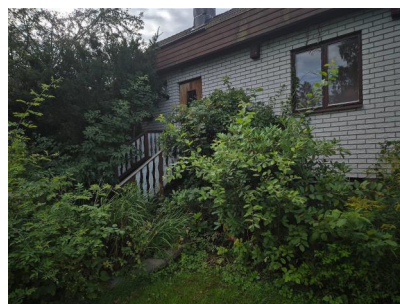
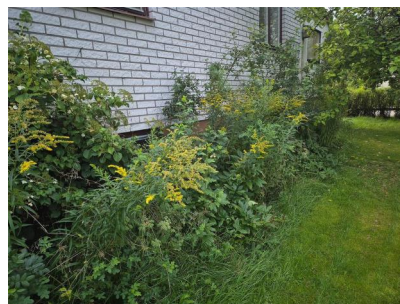
Växter finns i anslutning till byggnaden.

När det finns rabatter och växter nära byggnaden finns risk att fukt stannar kvar i väggarna. Detta kan i sin tur orsaka invändiga fuktskador. Växternas rötter kan också skada grundmuren och sätta dräneringsledningen ur funktion.

Området närmast huset rekommenderas att vara fritt från växtlighet.

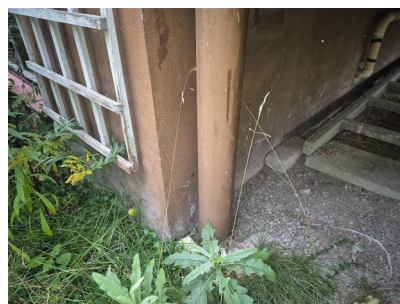
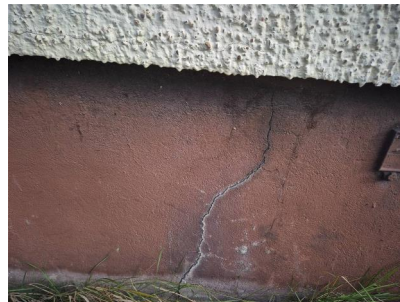
Utvändigt fuktskydd är äldre än 20 år.

- Sprickor i sockel förekommer.

Eftersom källarens utvändiga fuktskydd (dagvattenssystem, dräneringssystem samt källarytterväggarnas utvändiga fuktskydd) är äldre än 20 år, vilket betraktas som dessa delars genomsnittliga tekniska livslängd, så kan systemet ha nedsatt funktion. Detta ökar risken för invändiga fuktskador i källaren.

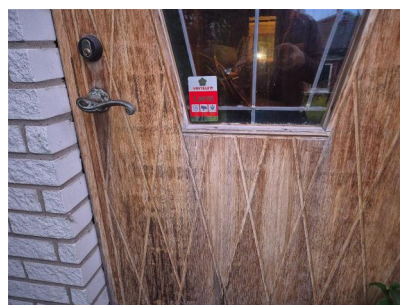
Dörr har färgsläpp och torrspäckor och trasig ruta.

Dörrar där målningsbehov finns riskerar att få fukt- och rötskador på grund av sämre vattenavvisande förmåga.

För att öka livslängden på dörr rekommenderas målning och underhåll.

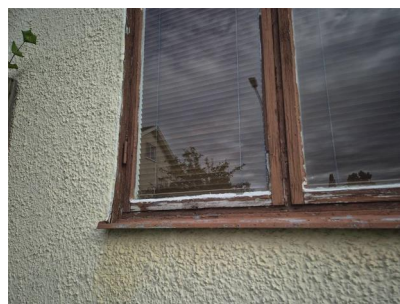
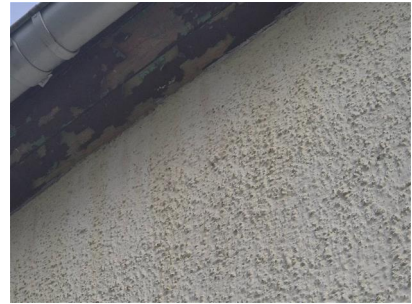
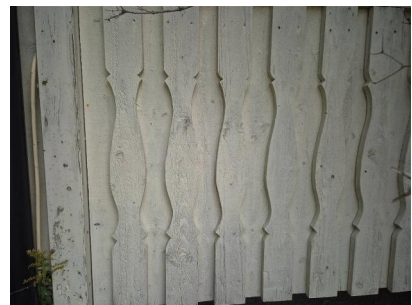
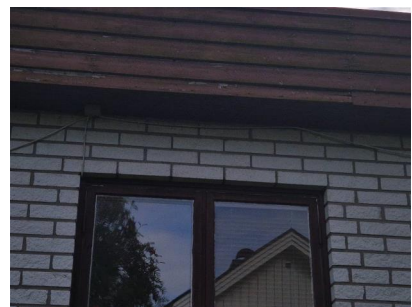
Fönster har färgsläpp och torrspäckor och även övriga trädetaljer på huset så som takutstick, träsarg runt tak och träpanel på uterum.

Fönsterbågar och fönsterkarmar där målningsbehov finns riskerar att få fukt- och rötskador på grund av sämre vattenavvisande förmåga.

För att öka livslängden på fönster rekommenderas målning och underhåll.

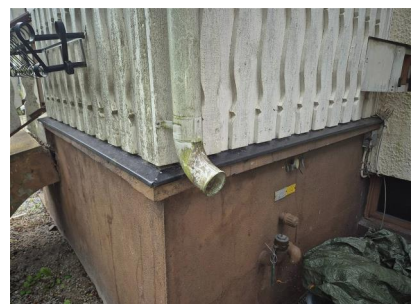
Stuprör är inte anslutet till markledning. Och det förekommer inbyggda hängrännor vid papptaket.

Stuprör som inte är anslutet till markledning kan medföra en ökad fuktbelastning på grundmur/sockel som i sin tur kan leda till fuktrelaterade skador.

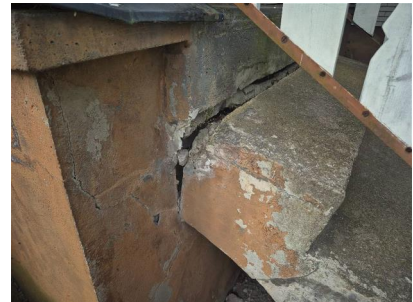
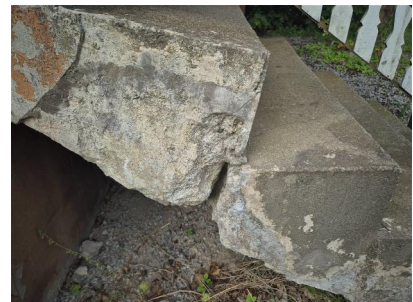
Stora skador på trapp och fundament.

Rekommenderar en fördjupad undersökning för att bedöma orsak och omfattning.

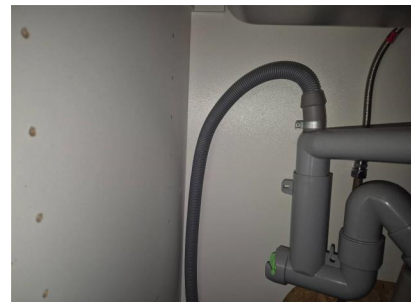
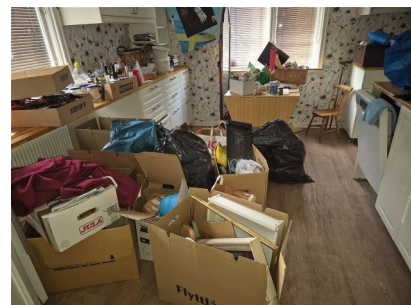
Upphångningsbygel saknas på avloppsslang från diskmaskinen.

När upphångningsbygel saknas ökar risken för brott på slangen med läckage som möjlig följd.

För att hindra brott på avloppsslang rekommenderas komplettering av upphångningsbygel.

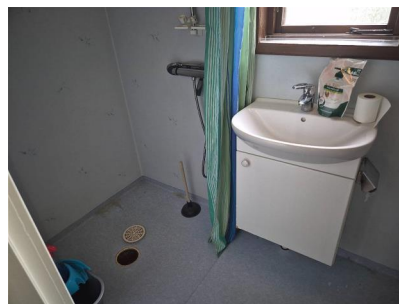
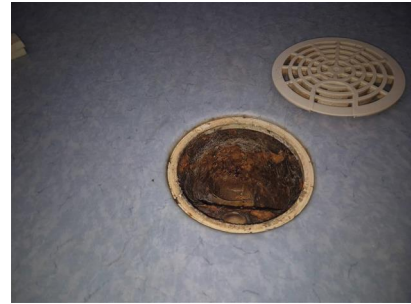
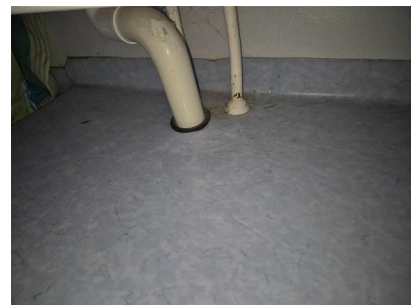
- Våutrymmet har äldre yt-/tätskikt.
- Äldre gjutjärnsbrunn finns i utrymmet.
  - Rörgenomföringar i golv förekommer.

Eftersom funktionen, som innebär att ytskiktet/tätskiktet ska vara vattentätt, kan vara nedsatt finns en ökad risk att vatten tränger igenom ytskiktet/tätskiktet med vattenskador i omkringliggande konstruktioner som följd.

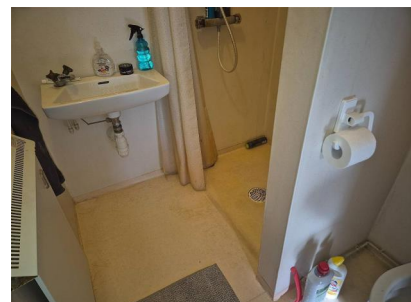
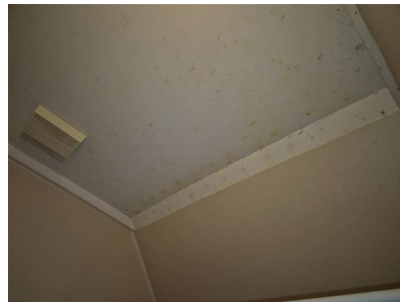
Våtutrymmet har äldre yt-/tätskikt.  
- Mindre påväxt i tak förekommer.

Eftersom funktionen, som innebär att ytskiktet/tätskiktet ska vara vattentätt, kan vara nedsatt finns en ökad risk att vatten tränger igenom ytskiktet/tätskiktet med vattenskador i omkringliggande konstruktioner som följd.

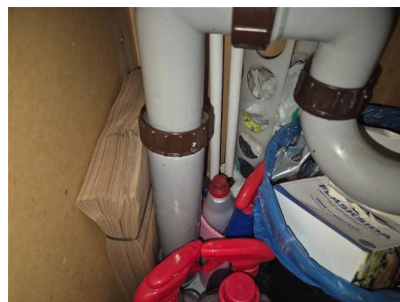
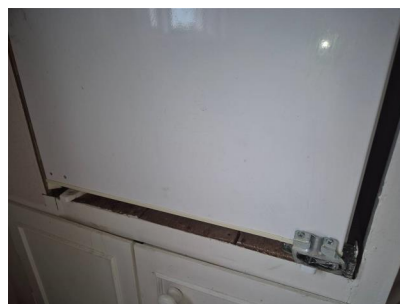
Fuktskydd saknas i diskbänksskåp och under vitvaror.

Utan fuktskydd är det svårt att upptäcka läckage från rörledningar. Vatten kan då tränga in i omkringliggande konstruktioner och orsaka fuktskador.

För att upptäcka eventuella läckage, installera ett fuktskydd.

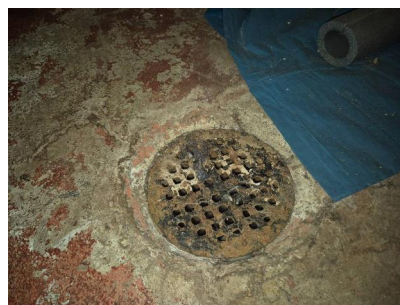
Gjutjärnsbrunnen är rostangripen.

Golvbrunn i pannrum/garage är i dåligt skick.

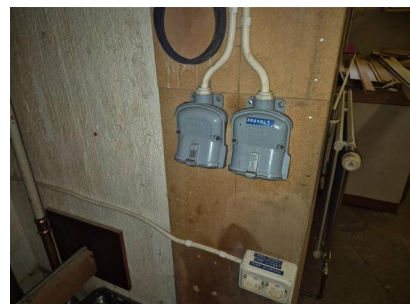
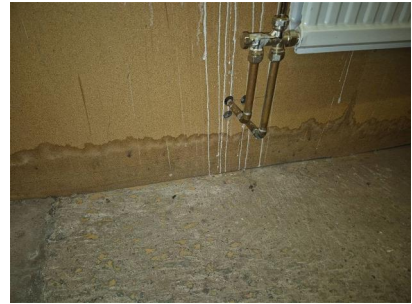
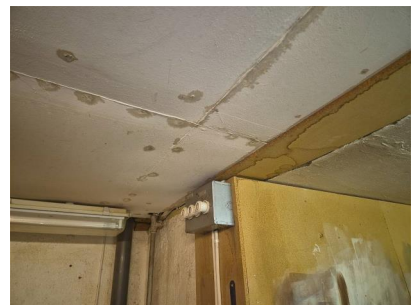
3-fasuttag i metall finns. Se även notering under allmänt källarplan gällande fuktvandring.(Fuktfäckar i nederkant vägg).

Denna typ av uttag tillverkas inte längre då de anses medföra en stor risk för personskada.

Kontakta en elektriker för kontroll och åtgärd.

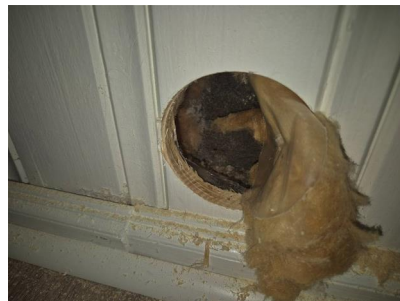
Vid kontroll av konstruktion uppmättes fuktvärden över kritisk nivå för mikrobiell tillväxt och mikrobiell lukt upplevdes.

Källargrundmurar med påreglade isolerade ytterväggar. Denna konstruktion får ofta skador på grund av naturlig fuktvandring. Fuktkvoten uppmättes till 25 % och den relativa fuktigheten uppmättes till 90 %. Gränsvärdet för mikrobiell tillväxt är 17% FK Och 75% RF.

Vi rekommenderar en fördjupad undersökning för att bedöma orsak och omfattning. Det är viktigt att tänka på att denna rekommendation om fördjupad undersökning gäller alla påreglade väggar..

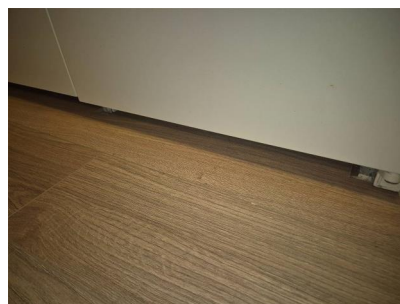
Fuktskydd saknas under trinettkök.

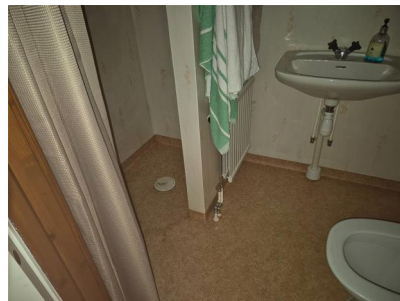
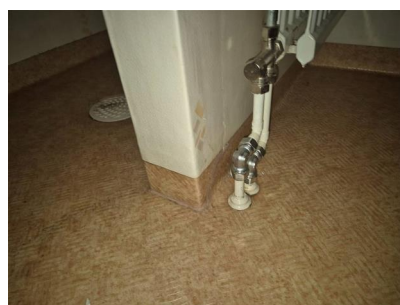
Rör genomföring finns i golv.

Rör genomföringar i golvet medför en ökad risk för att vatten tränger ner i omkringliggande konstruktioner och orsakar fuktskador.
