# Besiktningsprotokoll

Anticimex Försäkringsbesiktning i samarbete med Fastighetsbyrån

| Fastighetsadress:<br>Skaveröds Klev 3 | |

| Besiktningsdatum:<br>2025-08-18 | Protokollnummer:<br>69157166 |

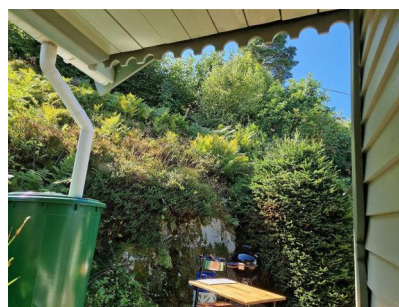
Huset är placerat nära berg som lutar mot huset.

Husets läge intill berget kan medföra en ökad fuktbelastning med risk för fuktrelaterade skador.

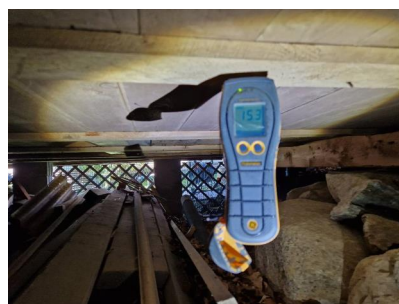
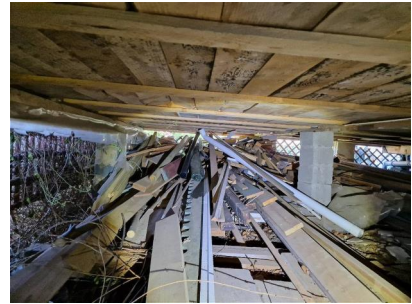
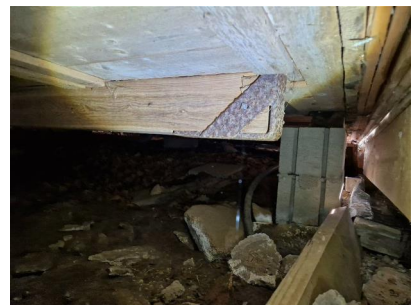
- Vid kontroll av plintgrunden uppmättes fuktkvoten till 15% i blindbotten, risk för mikrobiell tillväxt föreligger om fuktkvoten överstiger 17%.
- Organiskt material finns på markytan.
- En bärlina är upphängd i bjälklaget och saknar en underliggande plint.

Ett för fuktigt klimat kan uppkomma i en plintgrund på grund av det fukttillskott som kommer ifrån mark samt om utifrånkommande luftmassor kyls av i utrymmet, om ett för fuktigt klimat uppkommer finns risk att fuktrelaterade brister uppkommer.

Det är olämpligt att förvara virke utrymmet då mikrobiella skador och lukt kan uppkomma.

Det är även lämpligt att sätta en plint under den bärlina som är upphängd i bjälklaget.

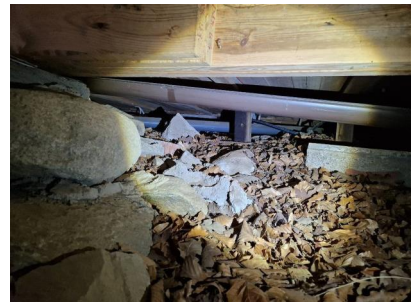
Del av plintgrunden under våtrum och entréhall är inte besiktningsbar på grund av låg höjd.

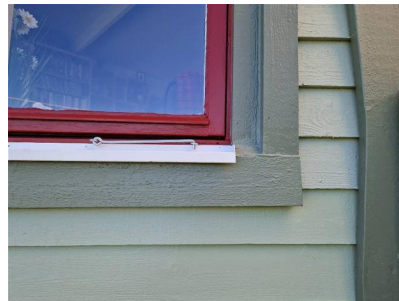
Vid ett fönster är underblecket kort, här är det fogat och målat mellan bleck och foder.

Det är viktigt att säkerställa att det är tätt mellan bleck och foder för att undvika skador.

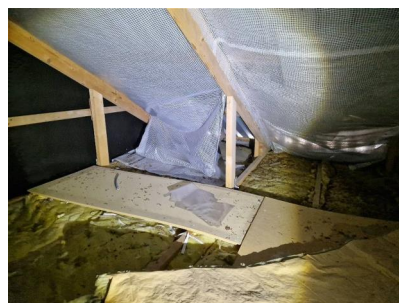
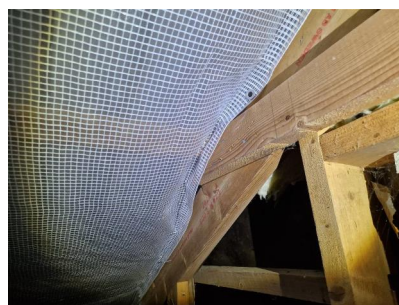
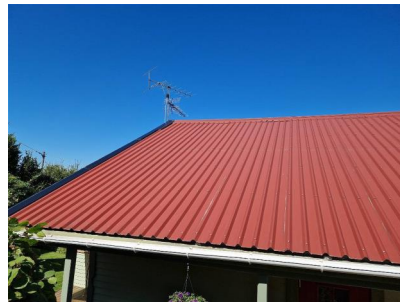
- Den yttre taktäckningen är till åren.
- Underlagstaket består av en plastfolie som är monterad mellan takstolar vilket medför att otätheter förekommer.

Brister enligt ovan medför en ökad risk att vatten tränger in med underliggande skador som följd. En takomläggning rekommenderas via fackman.

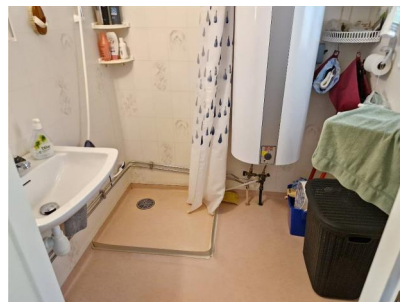
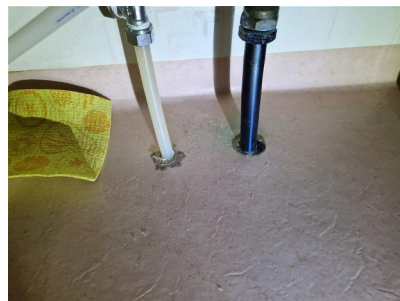
- Utrymmet är till åren med äldre tätskikt.
- Golvbrunnen är av äldre standard, brunnen är även placerad för nära vägg enligt dagens branschregler.
- Golv mattan har släppt från underlaget runt golvbrunnen.
- Rör genomföring genom golvytan i form av vattenrör, dessa genomföringar är inte tätade.

Ovannämnda brister medför en ökar risk för läckage och fuktskador. En renovering av utrymmet rekommenderas via fackman.

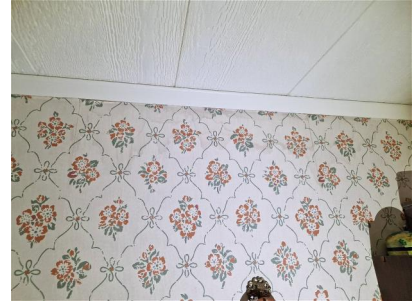
Fuktfäckar finns på vägg, se position tak/vind och upplysningar.

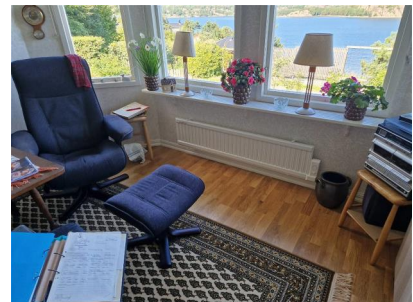
Golvet lutar något mot burspråk.
