# Besiktningsprotokoll

Anticimex Försäkringsbesiktning i samarbete med Fastighetsbyrån

| Fastighetsbeteckning:<br>Tjurkhult 3:7 | |

| Besiktningsdatum:<br>2025-08-19 | Protokollnummer:<br>69206998 |

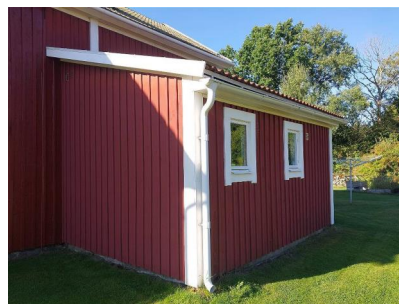
Krypgrunden under tillbygget har ej besiktigats då lucka till utrymmet saknas.

Uteluftsventilerade krypgrunder med bjälklag av organiskt material har ofta fuktskador, som kan resultera i mikrobiella skador (angrepp av mikroorganismer) och i värsta fall rötskador. Krypgrunden har inte kunnat besiktigas eftersom det inte finns någon inspektionslucka in till krypgrunden.

Vi rekommenderar en kompletterande besiktning om en inspektionslucka installerats. Observera att utrymmet måste vara krypbart för en inspektion.

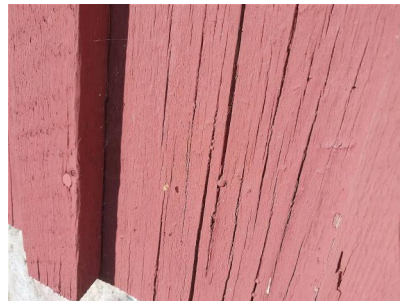
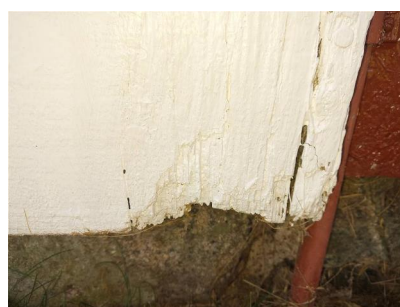
Fasadbeklädnaden har torrsprickor.

Fasadbeklädnad och träkonstruktioner där målningsbehov finns riskerar att få fukt- och rötskador på grund av sämre vattenavvisande förmåga.

Mindre rötskador finns lokalt i fasadpanelens ändttä.

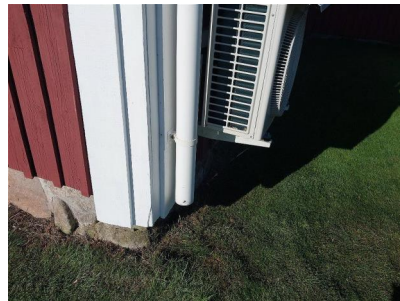
Stuprör är inte anslutet till markledning.

Stuprör som inte är anslutet till markledning kan medföra en ökad fuktbelastning på grundmur/sockel som i sin tur kan leda till fuktrelaterade skador.

Led bort dagvattnet från husgrunden framöver. Detta gäller även luft/luftvärmepumpens utedel.

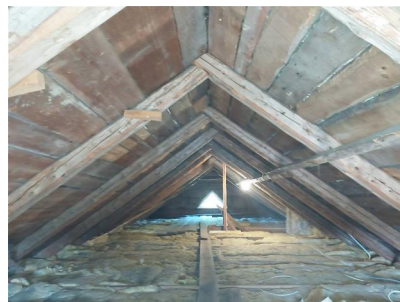
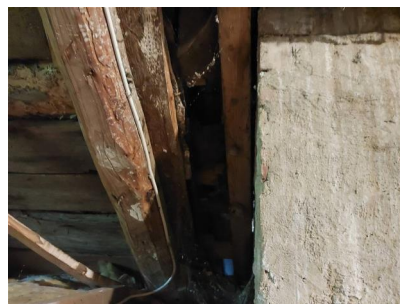
Underlagstaket har äldre fuktfläckar.  
Noterade fuktfläckar uppstod innan takomläggningen.

Äldre angrepp av träskadeinsekter finns.

Undertak saknas på ett ställe intill murstocken.

Fuktkvoten uppmättes till 12%.

Risk för mikrobiell tillväxt föreligger om den relativa fuktigheten i den omgivande luften är över 75%, vilket i furuvirke motsvarar en fuktkvot (FK) på 17%.

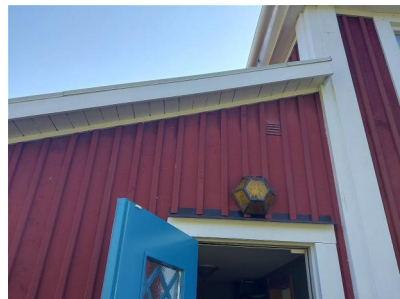
Vindsutrymmet på tillbygget saknar lucka.

Vindsutrymmet har inte kunnat besiktas eftersom inspektionslucka saknas.

Vi rekommenderar en kompletterande besiktning om en inspektionslucka installeras.

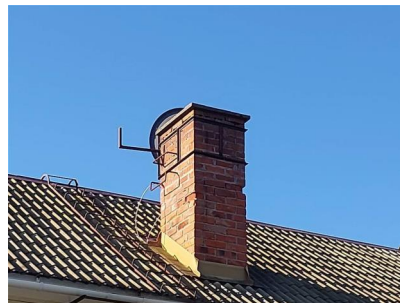
Skorstenen saknar väderskydd.

Väderskydd kan monteras för att skydda mot nederbörd som annars kan orsaka fuktskador och frostsprängning i skorstenen/ murstocken.

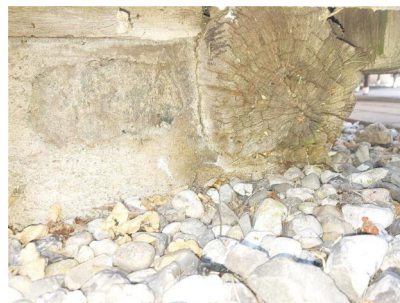
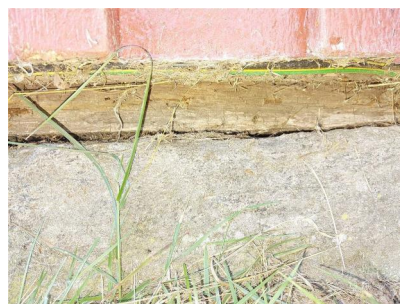
Golvkonstruktionen av trä ligger direkt mot marken.(Natursten).

Det här grundläggningssättet medför ofta fuktskador i golvbjälklaget. Det kan leda till mikrobiella skador (angrepp av mikroorganismer) och i värsta fall rötskador.

Lokala rötskador noterades i ytterväggssylen och fuktkvoten uppmättes till 18% som högst.

Risk för mikrobiell tillväxt föreligger om den relativa fuktigheten i den omgivande luften är över 75%, vilket i furuvirke motsvarar en fuktkvot (FK) på 17%.

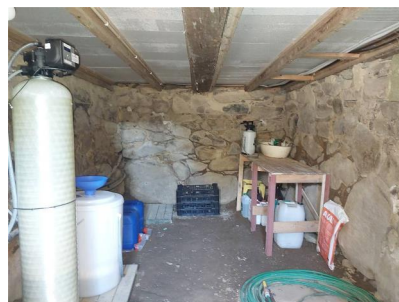
Källare på äldre hus

Med tanke på byggnadens ålder så kan man förvänta sig att dräneringen runt om huset samt det utvändiga fuktskyddet mot källarväggarna ej finns eller har en nersatt funktion. Detta medför oftast en ökad fuktgenomträngning i källaren. Fuktgenomträngningen kan variera från att fritt vatten tränger in i källaren vid kraftig nederbörd, till att lite ytskikt som puts/färg släpper på ytterväggarna. Detta är oftast inget problem om man inte låter något organiskt material vara i kontakt med ytterväggar eller betonggolv. Det kan i vissa fall rekommenderas att man tillför värme i utrymmet samt att en luftavfuktare används i utrymmet.
