# Besiktningsprotokoll

| Fastighetsadress:<br>Brandmansgatan 19 | |

| Besiktningsdatum:<br>2025-08-18 | Protokollnummer:<br>69206874 |

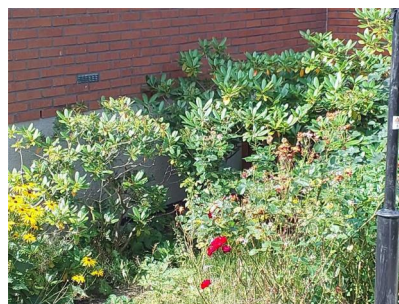
#### Utvändigt / Markförhållanden

Växter finns i anslutning till grundmur.

När det finns rabatter och växter nära grundmuren finns risk att fukt stannar kvar i väggarna. Detta kan i sin tur orsaka invändiga fuktskador. Växternas rötter kan också skada grundmuren och sätta dräneringsledningen ur funktion.

Området närmast huset rekommenderas att vara fritt från växtlighet.

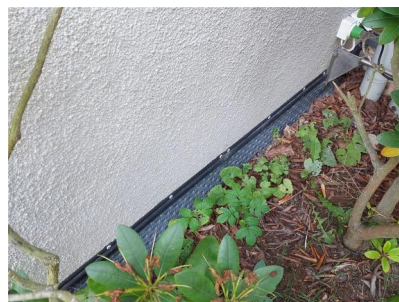
#### Utvändigt / Sockel

Utvändigt fuktskydd ligger oskyddat ovan mark.

Risk finns att det utvändiga fuktskyddet skadas och funktionen försämras.

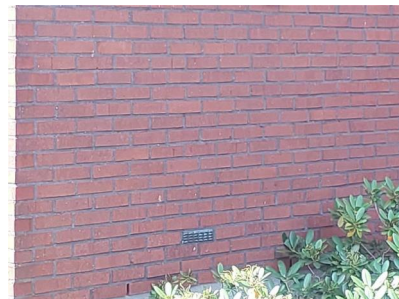
#### Utvändigt / Fasad

Tegelfasaden är äldre. Tegel är ett starkt och tåligt fasadmateriäl som kräver lite underhåll. Ofta förekommer tunna sprickor vilket oftast har kosmetisk betydelse. Med tiden behöver dock oftast fogar kompletteras samt fasadens kramling (förankring i stommen) kan rosta sönder/lossna vilket innebär att fasaden kan bukta/svikta. Vanligt förekommande är även att armeringen över fönster/dörrar rostar (utvidgas) varvid den kraften kan orsaka fogsläpp och sprickbildning i tegelfasader. Ovanstående kan i sin tur leda till fuktskador i bakomliggande konstruktioner. Stora avvikelser förekommer dock beroende på hur utsatt fasaden är.

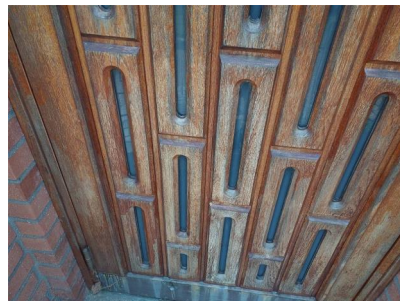
### Utvändigt / Dörrar

Dörr är i behov av målning/underhåll.

Dörrar där målningsbehov finns riskerar att få fukt- och rötskador på grund av sämre vattenavvisande förmåga.

För att öka livslängden på dörr rekommenderas målning och underhåll.

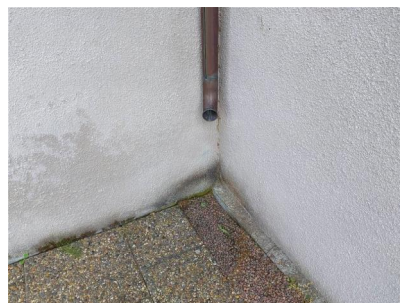
### Utvändigt / Hängrännor / Stuprör

Stuprör är inte anslutet till markledning.

Stuprör som inte är anslutet till markledning kan medföra en ökad fuktbelastning på grundmur/sockel som i sin tur kan leda till fuktrelaterade skador.

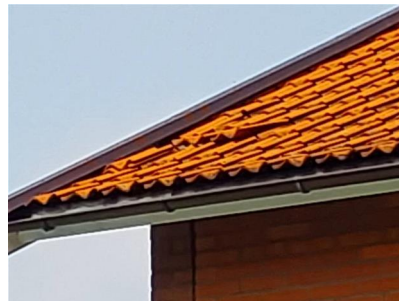
### Utvändigt / Tak

Takpannor är skadade.

De skadade/spruckna takpannorna medför risk för fuktskador på underliggande konstruktioner.

Vi rekommenderar en kontakt med en takläggare för att bedöma orsak och omfattning.

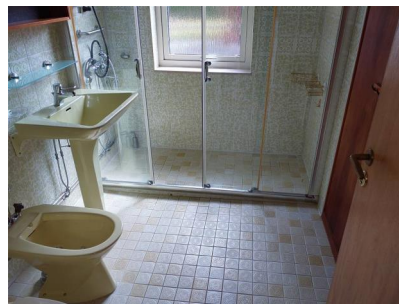
### Entréplan / Dusch/Toalett

Våtutrymmet har äldre yt-/tätskikt.

Utrymmet är äldre och har passerat tiden för sin tekniska livslängd.

Renovering av utrymmet rekommenderas. Kontakta en behörig våtrumsentreprenör för en renovering. I samband med renoveringen bör omkringliggande konstruktioner kontrolleras för att upptäcka eventuella följdskador.

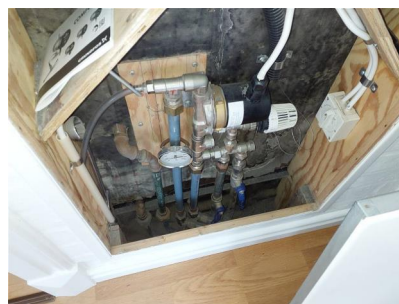
### Entréplan / Verranda

Rörslits saknar vattentät botten.

En rörslits ska ha en vattentät botten och vara försedd med skvallerrör. När det saknas ökar risken för att ett läckage inte upptäcks i tid. Det kan leda till fuktskador i omkringliggande konstruktioner.

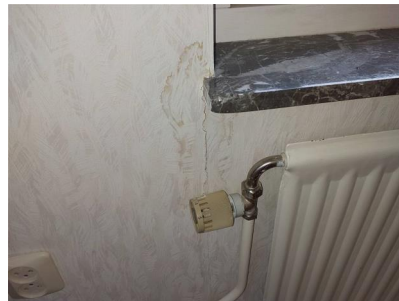
### Entréplan / Vardagsrum

Väggen har fuktfläckar.

Fuktfläckar kan bero på olika saker, och kan vara ett tecken på en tidigare eller en pågående fuktskada.

Torr vid besiktningstillfället

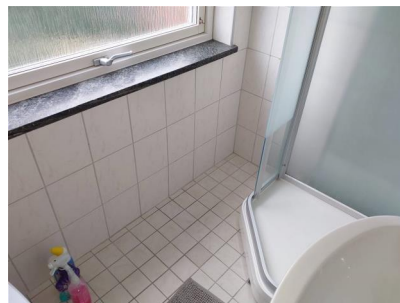
### Övre plan / Dusch/Toalett

Våtutrymmet har äldre yt-/tätskikt.

Utrymmet är äldre och har passerat tiden för sin tekniska livslängd.

Renovering av utrymmet rekommenderas. Kontakta en behörig våtrumsentreprenör för en renovering. I samband med renoveringen bör omkringliggande konstruktioner kontrolleras för att upptäcka eventuella följdskador.

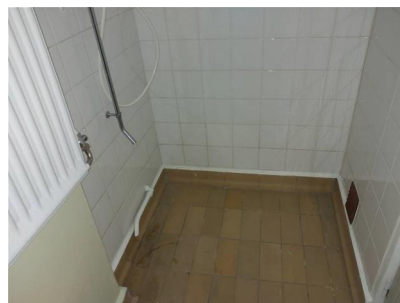
### Källarplan / Dusch

Våtutrymmet har äldre yt-/tätskikt.

Utrymmet är äldre och har passerat tiden för sin tekniska livslängd.

Renovering av utrymmet rekommenderas. Kontakta en behörig våtrumsentreprenör för en renovering. I samband med renoveringen bör omkringliggande konstruktioner kontrolleras för att upptäcka eventuella följdskador.

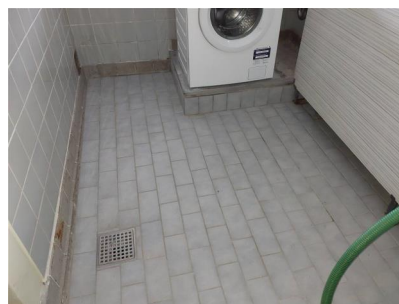
### Källarplan / Tvättstuga

Våtutrymmet har äldre yt-/tätskikt.

Utrymmet är äldre och har passerat tiden för sin tekniska livslängd.

Renovering av utrymmet rekommenderas. Kontakta en behörig våtrumsentreprenör för en renovering. I samband med renoveringen bör omkringliggande konstruktioner kontrolleras för att upptäcka eventuella följdskador.
