# Besiktningsprotokoll

Anticimex Överlåtelsebesiktning av småhus - nivå 2

| Fastighetsbeteckning:<br>Kompassen 7 | |

| Besiktningsdatum:<br>2025-08-19 | Protokollnummer:<br>69210871 |

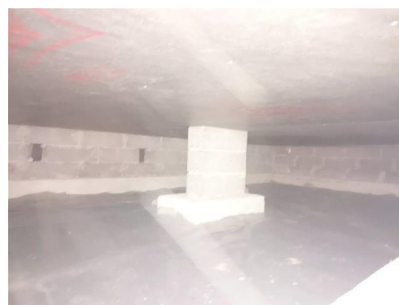
Krypgrund är en riskkonstruktion.

Uteluftsventilerade krypgrunder med bjälklag av organiskt material har ofta fuktskador på grund av naturlig fuktpåverkan. Detta kan resultera i mikrobiella skador (angrepp av mikroorganismer) och, i värsta fall, rötskador. Mikrobiell lukt kan då spridas till boendemiljön.

Fuktkvoten uppmättes till 14% i blindbotten.

Risk för mikrobiell tillväxt föreligger om den relativa fuktigheten i den omgivande luften är över 75%, vilket i furuvirke motsvarar en fuktkvot (FK) på 17%.

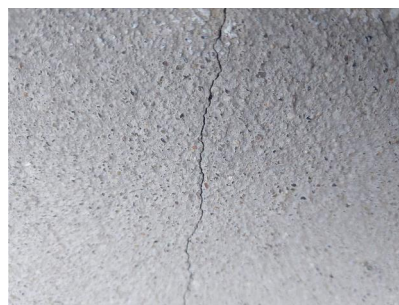
Sprickor finns i sockel.

Dessa bedöms inte ha lett till bakomliggande skador.

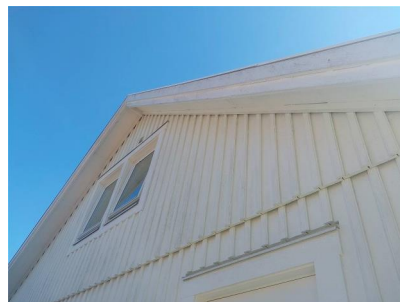
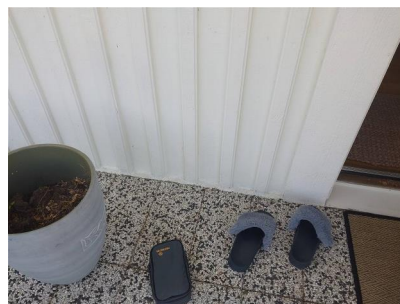
Fasadpanelen och vindskivor är lokalt i behov av målning/underhåll.

Fasadbeklädnad och träkonstruktioner där målningsbehov finns riskerar att få fukt- och rötskador på grund av sämre vattenavvisande förmåga. För att öka livslängden på fasadbeklädnaden rekommenderas målning och underhåll.

Lokala rötskador finns i fasadpanelens ändttä och plintar vid entrédörren.

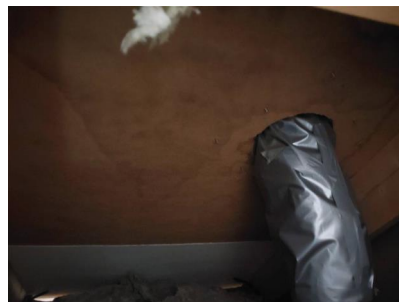
Underlagstaket består av träfiberskivor. (Masonit)

Eftersom underlagstaket består av träfiberskivor utan yttre täckning av papp under takbeklädnaden, finns risk vid ogynnsam väderlek att regnvatten/snö tränger in i skivskarvar med läckage på vindsutrymmet som följd. Med tiden kan även träfiberskivorna drabbas av fuktskador.

Fuktkvoten uppmättes till 11%.

Risk för mikrobiell tillväxt föreligger om den relativa fuktigheten i den omgivande luften är över 75%, vilket i furuvirke motsvarar en fuktkvot (FK) på 17%.

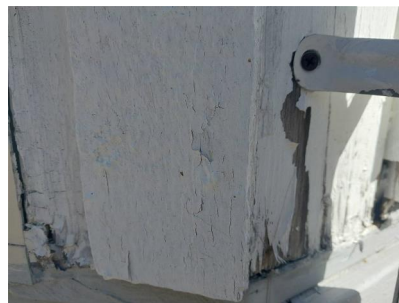
Fasadpanelen är i behov av målning/underhåll.

Fasadbeklädnad och träkonstruktioner där målningsbehov finns riskerar att få fukt- och rötskador på grund av sämre vattenavvisande förmåga. För att öka livslängden på fasadbeklädnaden rekommenderas målning och underhåll.

Lokala rötskador noterades.

Utrymmet är ouppvämt.

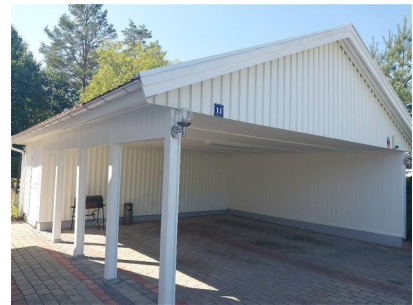
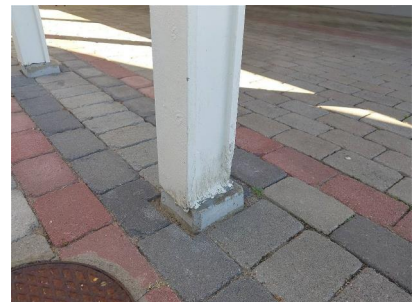
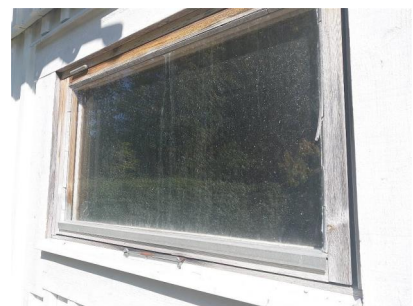
Underlagstaket består av plastfolie.

Eftersom underlagstaket består av plastfolie finns risk vid ogynnsam väderlek att regnvatten/snö tränger in under den yttre takbeläggningen och ner mellan plastöverlapp eller i andra otätheter med läckage på vindsutrymmet som följd.

Fuktkvoten uppmättes till 11%.

Risk för mikrobiell tillväxt föreligger om den relativa fuktigheten i den omgivande luften är över 75%, vilket i furuvirke motsvarar en fuktkvot (FK) på 17%.

-Lokala rötskador noterades i plintar.

-Förrådet är ouppvärmrt och oisolerat.

-Fönster är i behov av målning.

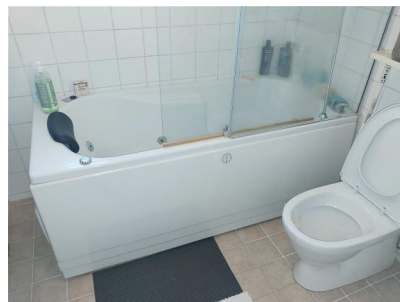
Golvlutning.

Golvfallet mot golvbrunnen är anpassat för ett badkar.
