**Fastighetsuppgifter**

Fastighetsbeteckning  
Skyttstennäs 1:126  
Adress  
Skyttes väg 1  
74496 Järlåsa

| Uppdragsnummer | C16710 |
| Besiktningsdatum | 2025-08-18 |

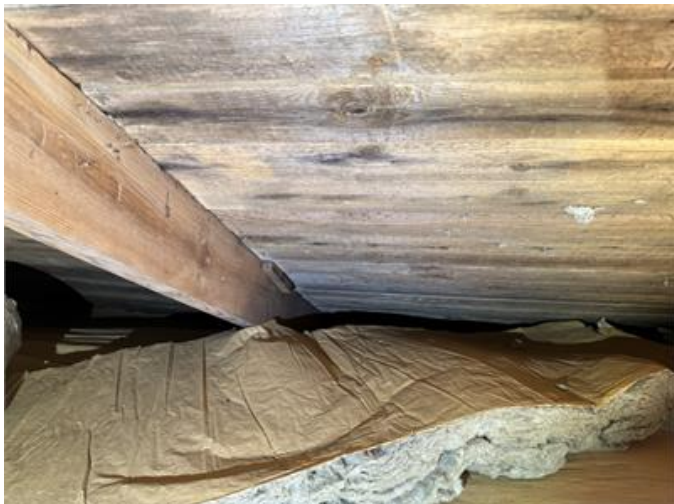
| Besiktningsresultat | | | | | |
|---|---|---|---|---|---|
| Vind | | X | | | <ul style="list-style-type: none"> <li>- Fuktfläckar och mikrobiell påväxt i begränsad omfattning förekommer på underlagstaket, vilket bör kontrolleras regelbundet för att fastställa om åtgärdsbehov föreligger.</li> <li>- Takfotsventilation är igensatt på flera platser.</li> <li>- Vinden besiktades från utlagda masonitskivor.</li> </ul> |

Fuktfläckar/mikrobiell påväxt på vindens underlagstak.

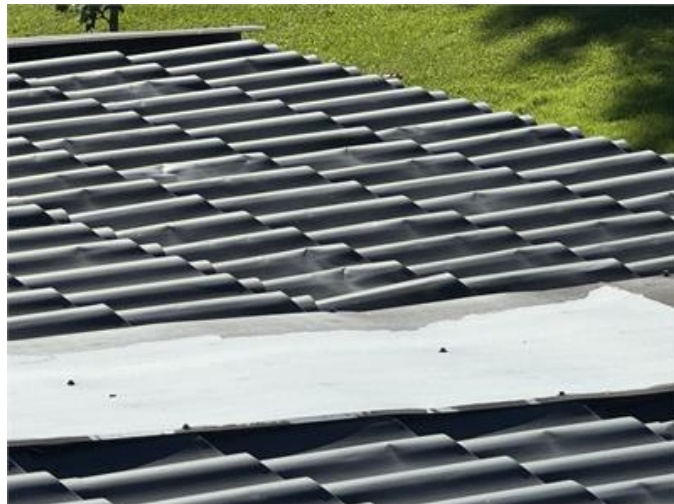
| Besiktningsresultat | | | | | |
|---|---|---|---|---|---|
| Tak | | X | | | <ul style="list-style-type: none"> <li>- Plåttaket och delar av underlagspappen har äldre standard och dess tekniska livslängd anses vara passerad.</li> <li>- Taklutningen för takplåt av denna typ är för låg mot gällande monteringsanvisningar "tillbyggnad".</li> <li>- Vindskivor har målning/underhållsbehov.</li> <li>- Tryckskador/bulor noterades på tillbyggnadens takplåt.</li> <li>- Färgsläpp och ytrost noterades på plåtdetaljer som vinkelrännor och skorstensplåt.</li> <li>- Nocktätning tätar bristfälligt på tillbyggnaden.</li> </ul> |

Tryckskador på plåttaket.

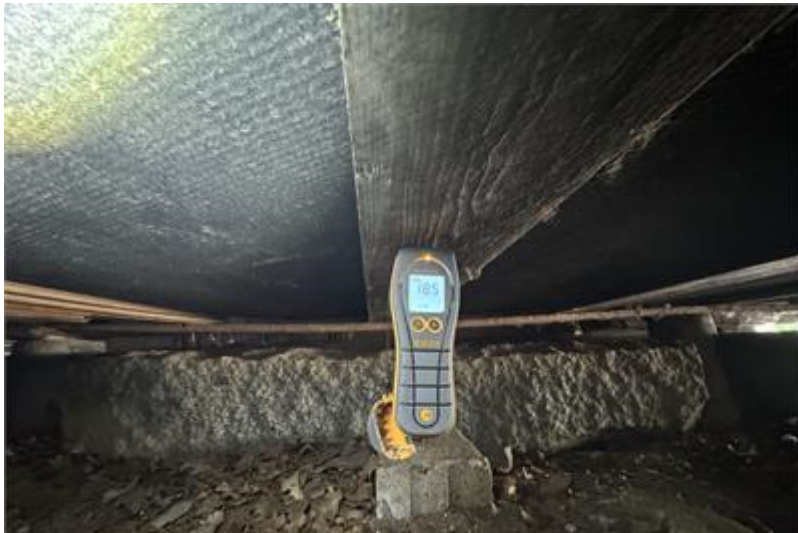
- Lutande plintar förekommer.
- Fuktiga markförhållanden förekommer i plintgrunden.
- Mikrobiell lukt upplevdes i plintgrunden, bedöms ha sitt ursprung från mark.
- Del av grunden är inte besiktningsbar i sin helhet pga låg höjd.
- Synlig golvisolering noterades i enstaka golvfack.
- Ojämnheter/sättningar noterades i syllbräda på ursprungshus.
- Konstruktionskontroll har utförts se vidare bilaga 1.

Fuktkvoten uppmättes stickprovsmässigt i upplagsbrädor och bärlinor till 17-19% FK.  
Det kritiska gränsvärdet för mikrobiell tillväxt brukar anges till ca 15-17% fuktkvot (FK).

Notera att stickprovsmässig undersökning är utförd samt att mätvärden normalt sett kan variera över årstiderna.  
För att säkert fastställa konstruktionens kondition och fuktstatus måste en mer omfattande undersökning utföras.
