# Besiktningsprotokoll

Anticimex Försäkringsbesiktning i samarbete med Fastighetsbyrån

| Fastighetsadress:<br>Jönköpingsvägen 9 | |

| Besiktningsdatum:<br>2025-08-20 | Protokollnummer:<br>69210212 |

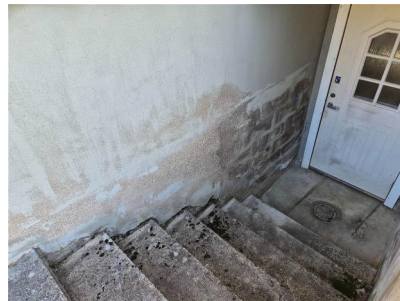
Trappan är motgjuten mot huset. Missfärgningar finns på väggen.

Eftersom trappan är motgjuten mot huset finns risk att vatten tränger in i anslutande konstruktioner vilket i sin tur kan leda till fuktrelaterade skador.

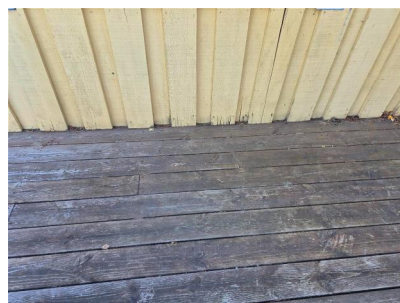
Avståndet mellan fasadbeklädnaden och altandäck är inte tillräckligt.

Eftersom fasadbeklädnaden avslutas för nära mark finns risk för att fukt från marken suggs upp i fasadpanelens nederkant. Detta kan orsaka fuktrelaterade skador i fasadbeklädnaden och bakomliggande konstruktioner.

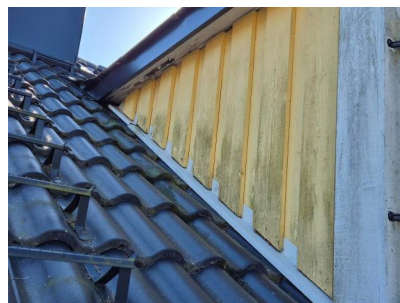
Fasadpanelen och träkonstruktioner är i behov av målning/underhåll.

Fasadbeklädnad och träkonstruktioner där målningsbehov finns riskerar att få fukt- och rötskador på grund av sämre vattenavvisande förmåga.

För att öka livslängden på fasadbeklädnaden rekommenderas målning och underhåll.

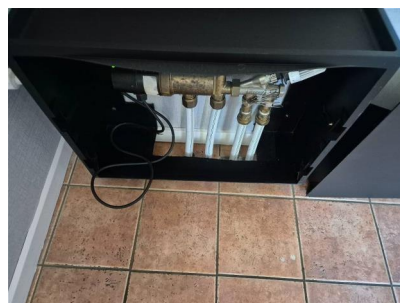
Fördelningen till golvvärmslingorna sitter inte i ett fördelarskåp med tät botten och sidostycken med skvallerör (Rörslits).

Rörslits saknar vattentät botten och uppvik emot väggen. En rörslits ska ha en vattentät botten, ha ett uppvik emot väggen och vara försedd med skvallerrör enligt dagens branschregler. När det saknas ökar risken för att ett läckage inte upptäcks i tid. Det kan leda till fuktskador i omkringliggande konstruktioner.

Man kan komplettera med att installera ett vattenlarm som en extra säkerhet.

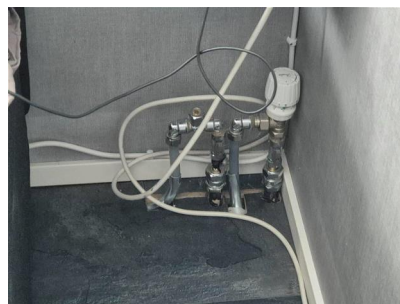
Fördelningen till golvvärmeslingorna sitter inte i ett fördelarskåp med tät botten och sidostycken med skvallerör (Rörslits).

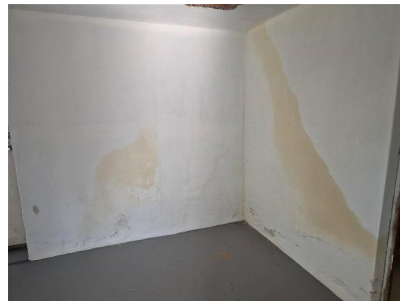
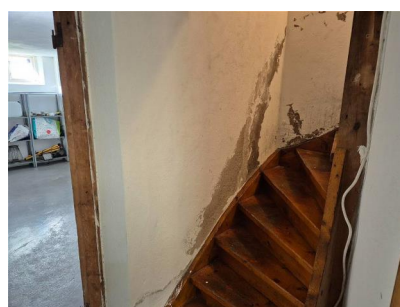
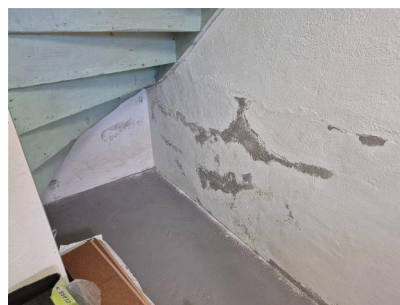
Puts- och färgsläpp finns på flera källarväggar samt färgsläpp på golvet förekommer.

Puts- och färg som släppt från underlaget invändigt på källarytterväggarna kan vara ett tecken på att källarens utvändiga fuktskydd inte längre fungerar tillfredsställande.

För att åtgärda detta kan källarens utvändiga behövas fuktskydd förbättras. Läs Anticimex faktablad om källare för tips och råd.

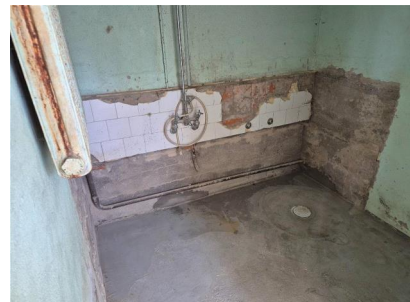
Utrymmet är i behov av renovering. (Används ej)

Renovering av utrymmet rekommenderas. Kontakta en behörig våtrumsentreprenör för en renovering. I samband med renoveringen bör omkringliggande konstruktioner kontrolleras för att upptäcka eventuella följdskador.

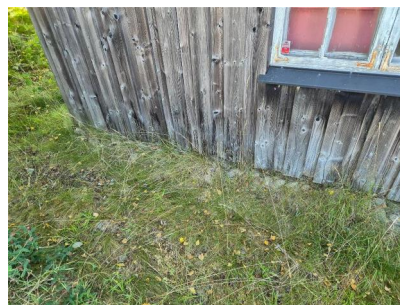
Rötskador finns i fasadpanelen.

Rötskador i fasaden är ett tecken på bristande fuktskydd/hög fuktpåverkan, som även kan leda till fuktrelaterade skador i bakomliggande konstruktioner.

Vi rekommenderar en fördjupad undersökning för att bedöma orsak och omfattning. Bakomliggande konstruktioner bör kontrolleras.

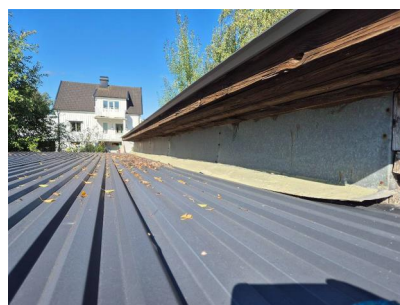
Äldre plåtdetaljer på yttertaket är inte utbytta i samband med takrenoveringen.  
Löv och grenar finns på taket.

Detta kan leda till fuktskador i bakomliggande konstruktioner.

Kontakta en plåtslagare för kontroll och åtgärd.

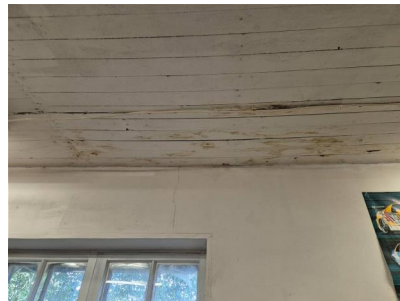
Taket har fuktfläckar på vissa ställen.

Inga förhöjda fuktindikationer noterades dock på fuktfläckarna vid besiktningstillfället.
