Källered 1:23

Källeredsvägen 2

| Uppdragsnummer | B5580 |
| Besiktningsdatum | 2025-08-18 |

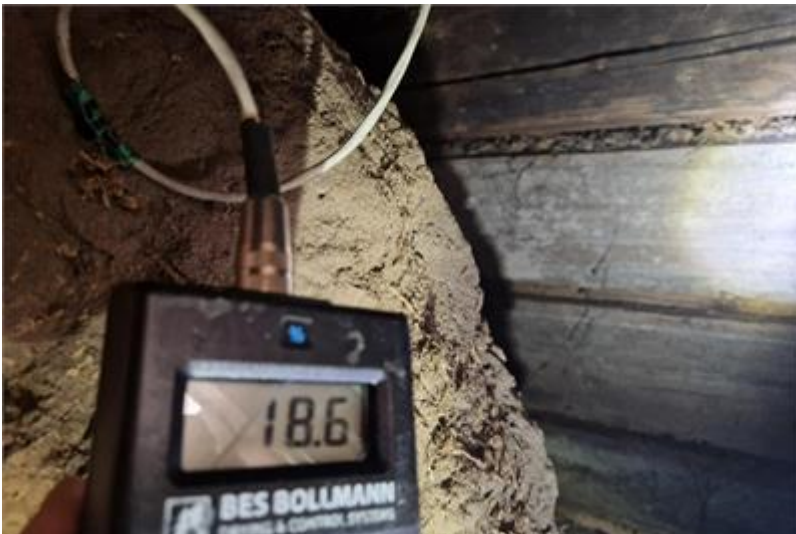
**Torpargrund:** Torpargrunder är generellt ansett som en riskkonstruktion för fuktskador. På grund av förhöjd fuktstatus, dels orsakad av fuktvandring från marken och dels orsakad av uteluft som släpps in i grunden (främst under den varma tiden av året), kan fuktskador/mikrobiell tillväxt med negativ inverkan på såväl byggnaden som inomhusmiljön uppstå i utrymmet och angränsande konstruktioner. Se även bilaga 1.

| Konstruktionsdel | Torpargrund |

Kontroll av konstruktion utfördes genom stickprovsmässig fuktmätning i trossbotten/träbjälklag i anslutning till lucka. Fuktvärden över gränsvärde för mikrobiell tillväxt uppmättes. Fuktkvoten uppmättes till ca 18-19%. Risk för mikrobiell tillväxt föreligger vid en fuktkvot på 17%.

Det rekommenderas att denna besiktning kompletteras med en fördjupad undersökning för att utreda orsaken till och omfattningen av uppmätt fuktkvot samt för att kontrollera utrymmet i helhet
