# Besiktningsprotokoll

Anticimex Försäkringsbesiktning i samarbete med Fastighetsbyrån

| Fastighetsbeteckning:<br>Röda Lyktan 7 | |

| Besiktningsdatum:<br>2025-08-19 | Protokollnummer:<br>69189913 |

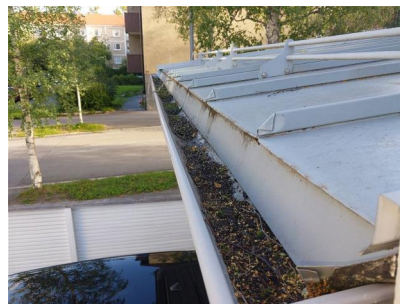
Hängränna på garage är skräpfylld.

För att förhindra översvämning rekommenderas rensning av hängrännor.

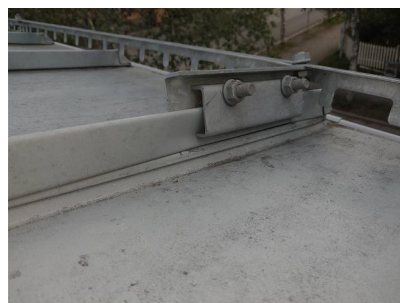
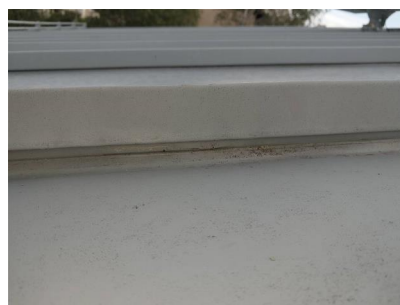
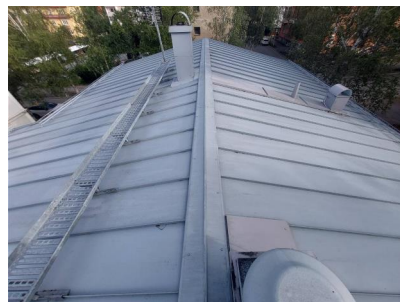
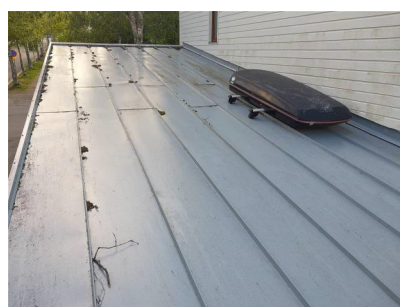
Vid besiktning av yttertaket noterades en del brister/otätheter på falsarna, dels kring fästen för snörasskydd etc. men även falsar på övriga taket som ej är täta. Detta kan i förlängningen leda till fuktskador i takkonstruktionen. Jag rekommenderar kontakt med plåtslagare för rådgivning och åtgärd.

- Fästen till snörasskydd har deformerat falsen.
- Vissa falsar är ej ihopklämda på rätt sätt.

Detta skapar otätheter. Risk finns att fukt tränger ner i takkonstruktionen och orsakar fuktskador i underliggande konstruktioner.

Gäller både hus och garage.

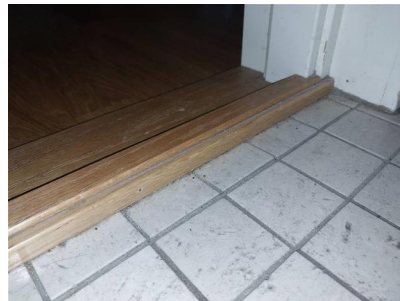
Golvbeklädnad märmast tröskel har bomljud och sprickor i fogen.

Felet som uppstått är att vidhäftningen mellan klinker och underlag har upphört. Sk "bom/ bomljud".

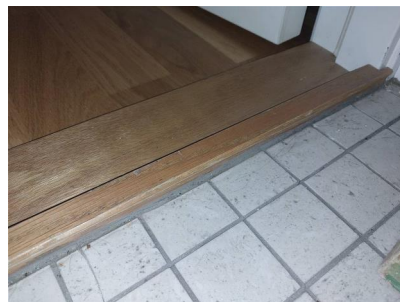
Golvbeklädnad märmast tröskel har bomljud och sprickor i fogen.

Felet som uppstått är att vidhäftningen mellan klinker och underlag har upphört. Sk "bom/ bomljud".

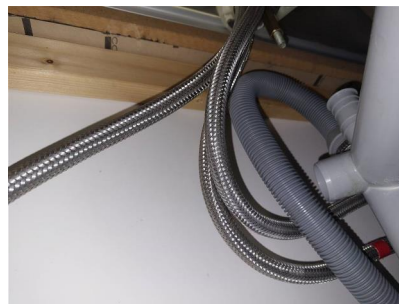
Upphångningsbygel saknas på avloppslang från diskmaskinen.

För att hindra brott på avloppsslang rekommenderas komplettering av upphångningsbygel.

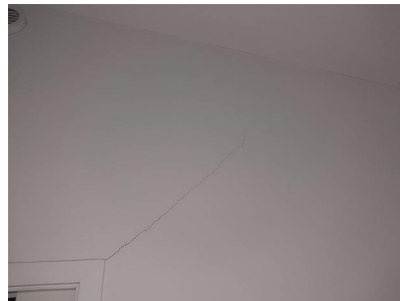
Spricka finns i vägg.

Denna bedöms ej ha lett till bakomliggande skada.

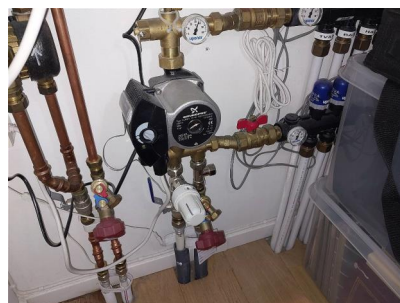
I förrådet på övre plan finns vatteninstallationer utan fuktsäkrat golv. När utrymmet där golvvärme fördelningen är placerad saknar vattentät botten så ökar risken för att ett läckage inte upptäcks i tid, varför jag rekommenderar att ett vattenlarm installeras.

Golvvärmefördelning installerad i ej våtsäkert utrymme.

Denna typ av installation bör utföras i en rörlits med en vattentät botten och vara försedd med skvallerrör. När det saknas ökar risken för att ett läckage inte upptäcks i tid. Det kan leda till fuktskador i omkringliggande konstruktioner.

Montera vattenlarm.

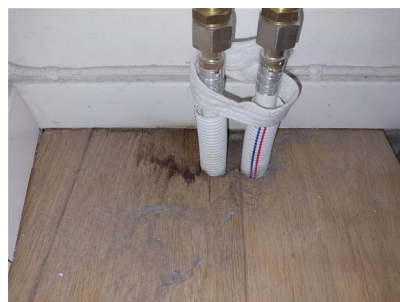
-Ytlig fuktskada syns på golv i förråd på övre plan. Detta skall ha uppstått vid byggnation innan huset stod färdigt, och är torr.

Missfärgning/fuktfläck noterades på parkettgolv.

Se upplysningar lämnade från fastighetsägare.

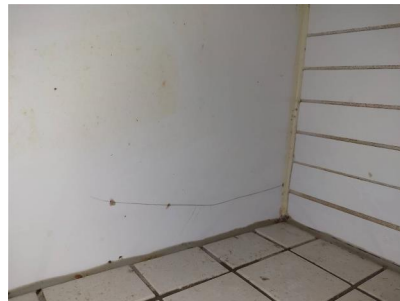
Spricka noterades i enstaka kakelplatta på vägg.
