**Fastighetsuppgifter**

Öislanda 1:84

Norra Sköldvägen 10

| Besiktningsdatum | 2025-08-20 |

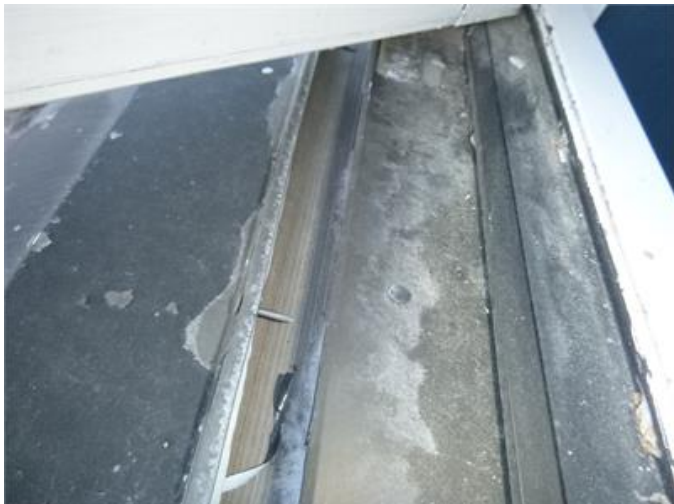
| Besiktningsresultat | | | | | |
|---|---|---|---|---|---|
| | | | x | | Otättheter/brister noterades vid/med vissa fönster/plåtdetaljer. En sprucken ruta förekommer. Kontakta en fackman för vidare kontroll/åtgärd. Se kommentar/riskanalys. Bild 1 |

Bilden visar exempel på otätheter/brister vid/med plåtdetalj.

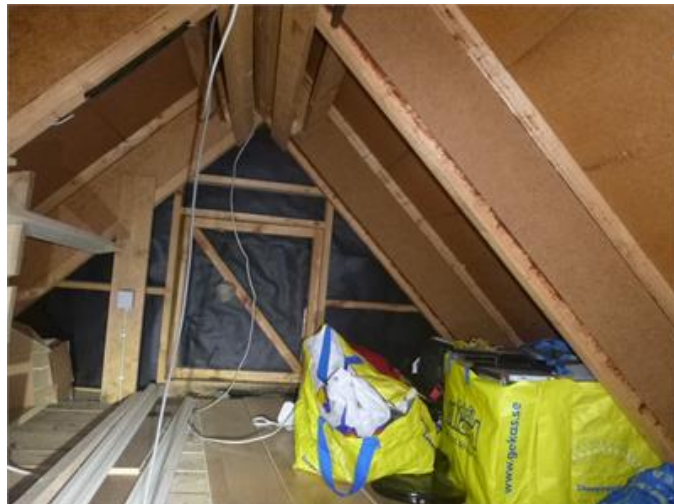
| Besiktningsresultat | | | | | |
|---|---|---|---|---|---|
| Vind | | X | | | Missfärgningar förekommer i utrymmet (torra vid besiktningsstillfället). Det rekommenderas att detta hålls under uppsikt, skulle de öka i omfattning bör kontakt tas med en fackman för vidare kontroll/åtgärd. Bild 2 (Se även rubrik Tak). |

Bilden visar vy av vind.

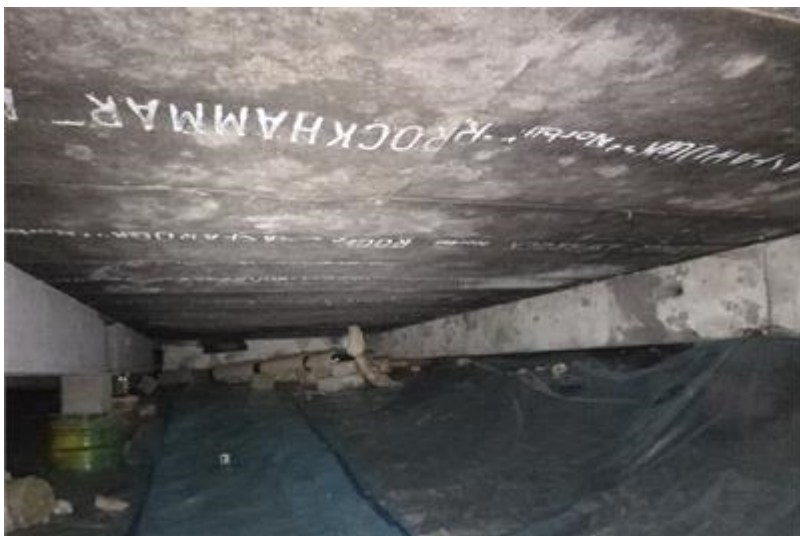
Det kritiska gränsvärdet för mikrobiell tillväxt är ca 17% fuktkvot i trä och för rötskador/svamp ca 28% fuktkvot i trä.

Vid kontroll av konstruktion mättes fuktkvoter stickprovsvis i trossbottens undersida till ca 19% fuktkvot. Mikrobiell påväxt samt en avvikande lukt förekommer i utrymmet.

Det rekommenderas att denna besiktning kompletteras med en fördjupad undersökning för att utreda orsaken till samt omfattningen av de fuktelaterade skadorna/bristerna.
