# Besiktningsprotokoll

Anticimex Försäkringsbesiktning i samarbete med Fastighetsbyrån

| Fastighetsadress:<br>Edesta 22 | |

| Besiktningsdatum:<br>2025-08-20 | Protokollnummer:<br>69191681 |

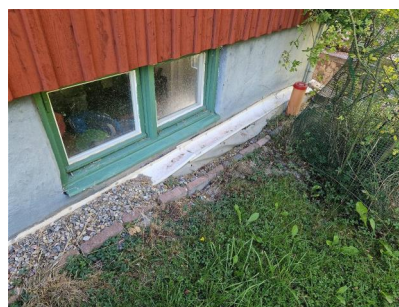
Utvändigt fuktskydd ligger oskyddat ovan mark.

Risk finns att det utvändiga fuktskyddet skadas och funktionen försämras.

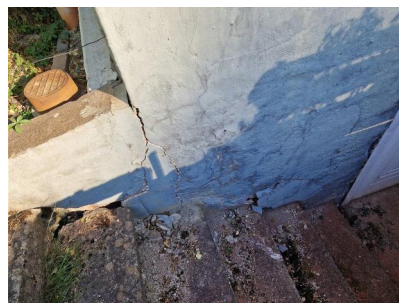
Sprickor finns i sockel.

Detta kan leda till fukt- och frysskador i konstruktionen.

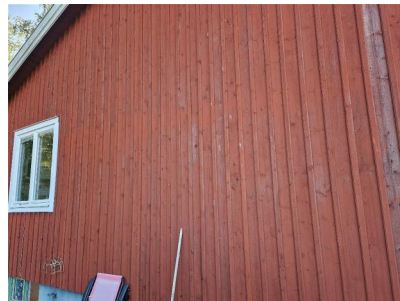
Fasadpanelen är i behov av målning/underhåll.

Fasadbeklädnad och träkonstruktioner där målningsbehov finns riskerar att få fukt- och rötskador på grund av sämre vattenavvisande förmåga. För att öka livslängden på fasadbeklädnaden rekommenderas målning och underhåll.

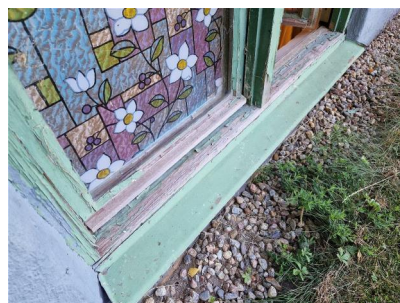
Fönster är i behov av målning/underhåll.

Fönsterbågar och fönsterkarmar där målningsbehov finns riskerar att få fukt- och rötskador på grund av sämre vattenavvisande förmåga.

För att öka livslängden på fönster rekommenderas målning och underhåll.

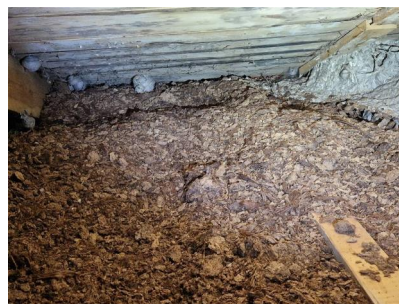
Vid kontroll av vinden har fuktvärden under kritisk fuktnivå för mikrobiell tillväxt uppmätts, dock finns områden med mikrobiell påväxt på underlagstak.

Fuktkvoten i underlagstak/takbjälkar uppmättes till 8%.

Den upptäckta mikrobiella påväxten på underlagstaket är ett tecken på att vinden har tillförts eller tillförs fukt inifrån bostaden. Observera att besiktning av bostadens ventilationssystem inte har ingått i uppdraget.

För att komma tillrätta med detta kan fukttillförseln inifrån bostaden behöva minskas. Det kan göras genom att ventilationen i bostaden förbättras samt att eventuella otätheter i vindsbjälklaget (tak-/väggvinklar, taklucka med mera) tätas. Läs Anticimex faktablad om uppvärmda vindsutrymmen för tips och råd.

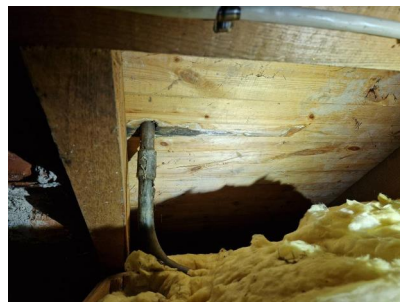
Underlagstaket har lokala fuktfläckar.

Fuktfläckar kan bero på olika saker, och kan vara ett tecken på en tidigare eller ett pågående läckage.

Fuktkvoten uppmättes till 9%

Risk för mikrobiell tillväxt föreligger om den relativa fuktigheten (RF) i den omgivande luften är över 75 % vilket i furuvirke motsvarar en fuktkvot (FK) på 17 %.

Vi rekommenderar en fördjupad undersökning för att bedöma orsak och omfattning.

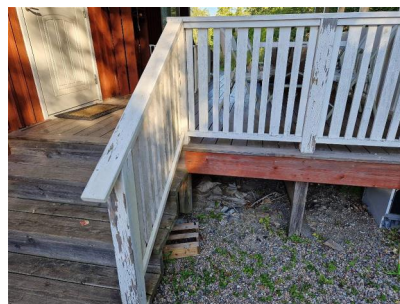
Träkonstruktioner är i behov av målning/underhåll.

Träkonstruktioner där målningsbehov finns riskerar att få fukt- och rötskador på grund av sämre vattenavvisande förmåga.

För att öka livslängden på balkongen rekommenderas målning och underhåll.

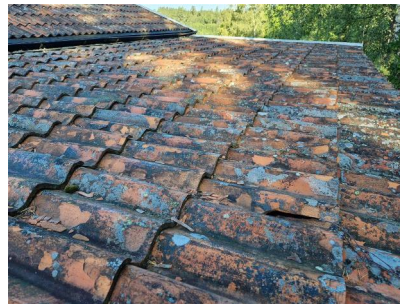
Låglutande tak har fel taktäckning.

Trasiga pannor förekommer och fuktfläckar finns på undersida tak.

Taktäckningen av takpannor är inte anpassad till taklutningen. Risk finns för läckage med fuktskador som följd.

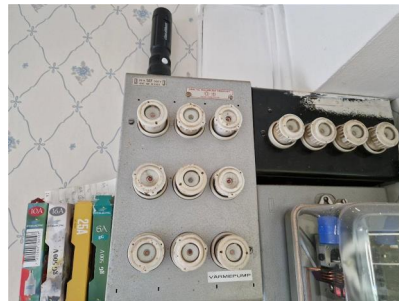
Skyddsglas saknas.

Montera skyddsglas i säkringshuvorna, alternativt byt ut dem.

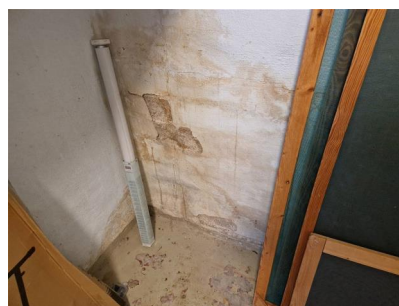
Puts och färgsläpp finns på vägg.

Bedöms som äldre då huset dränerades 2010, se under lämnade upplysningar.
