# Besiktningsprotokoll

Anticimex Försäkringsbesiktning i samarbete med Fastighetsbyrån

| Fastighetsbeteckning:<br>Branäs 4:417 | |

| Besiktningsdatum:<br>2025-08-19 | Protokollnummer:<br>69187950 |

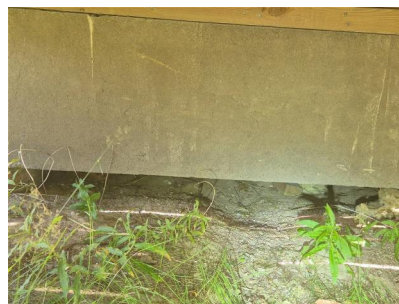
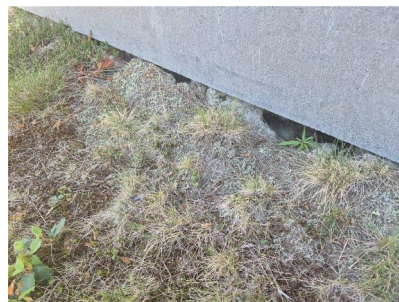
Glipor förekommer mellan mark och grundbalkar.

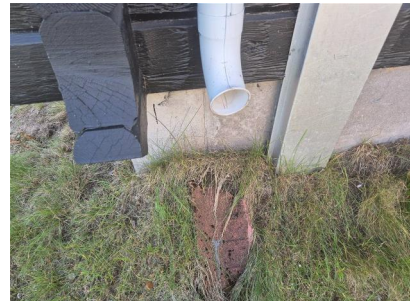
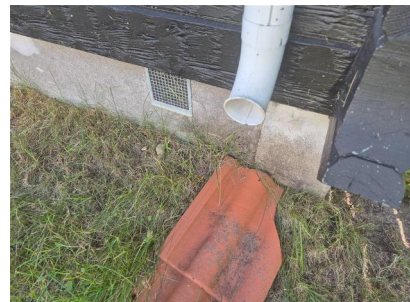
Stuprör är inte anslutna till markledning (dagvattensystem finns ej på området)

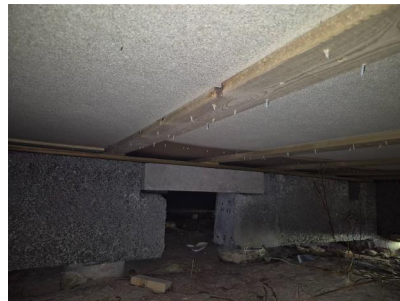
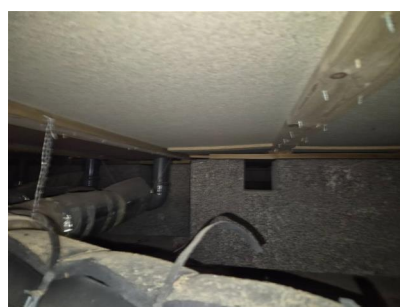
Balkgrund av leca.

Mellan grundmur och bjälklag finns papp.

Bjälklag består av: träskyddsbehandlade blindbottenbrädor-spånskivor/masonit lokalt-mineralullsskivor-golvreglar.

Fuktkvoter uppmättes i bjälklag till mellan 12-14%

Risk för mikrobiell tillväxt sker vid en relativ fuktighet vid 75% vilket motsvarar 17% fuktkvot i furuvirke.

På marken finns ej ångspärr, mindre mängd organiskt material finns samt enstaka växter.

Uteluftsventilerade krypgrunder med bjälklag av organiskt material har ofta fuktskador på grund av naturlig fuktpåverkan. Detta kan resultera i mikrobiella skador (angrepp av mikroorganismer) och, i värsta fall, rötskador. Mikrobiell lukt kan då spridas till boendemiljön.

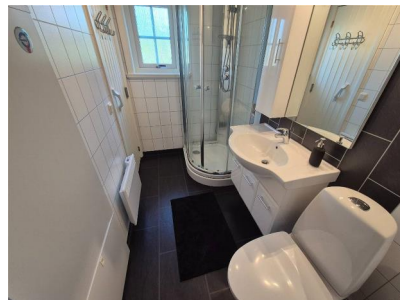
Plastmatta på golv och våtrumsskivor på väggar. Duschkabin finns installerad.

Nya beklädnader monterade på gamla plastmattor. Golvbrunnar är ej utbytta (nya klämringar)  
Våtutrymmet har äldre tätskikt.

Eftersom funktionen, som innebär att tätskiktet ska vara vattentätt, kan vara nedsatt finns en ökad risk att vatten tränger igenom tätskiktet med vattenskador i omkringliggande konstruktioner som följd.

Fuktindikering i utrymmet gav inga förhöjda fuktindikationer.

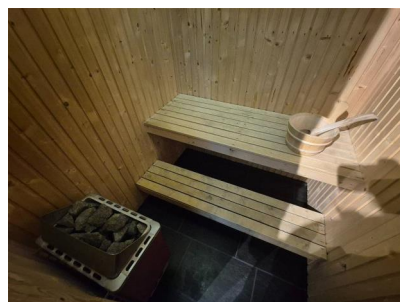
Utrymmet har ej egen golvbrunn, tröskel finns ej.

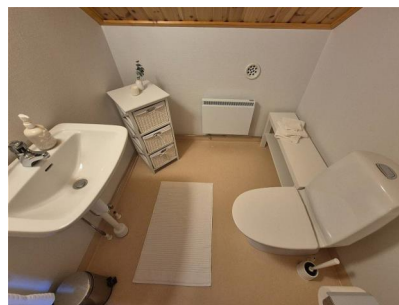
Plastmatta på golv och målad väv på vägg.

Avkapade rör finns i golv efter tidigare vattenskada.

Fuktindikering i utrymmet gav inga förhöjda fuktindikationer.
