# Besiktningsprotokoll

Anticimex Försäkringsbesiktning i samarbete med Fastighetsbyrån

| Fastighetsadress:<br>Rastavägen 24 | |

| Besiktningsdatum:<br>2025-08-20 | Protokollnummer:<br>69191884 |

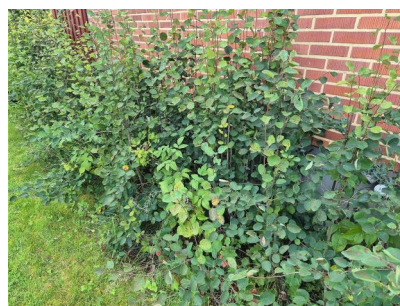
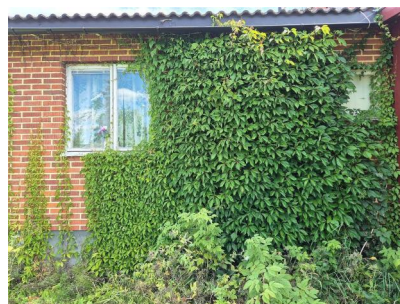
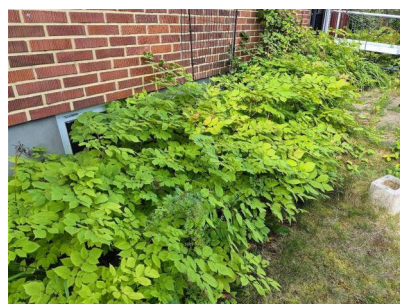
Växter finns i anslutning till samt på byggnaden.

När det finns rabatter och växter nära byggnaden finns risk att fukt stannar kvar i väggarna. Detta kan i sin tur orsaka invändiga fuktskador. Växternas rötter kan också skada grundmuren och sätta dräneringsledningen ur funktion.

Området närmast huset rekommenderas att vara fritt från växtlighet.

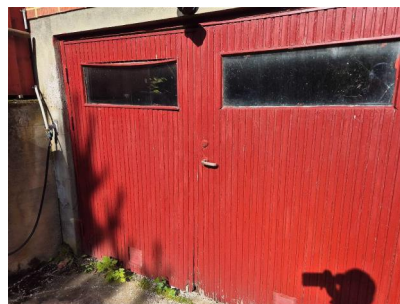
Garageporten är i behov av byte.

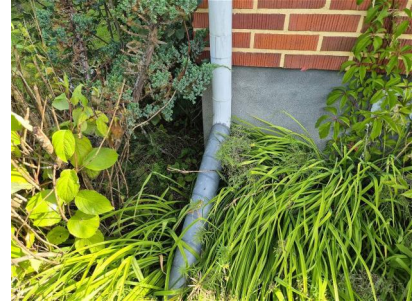
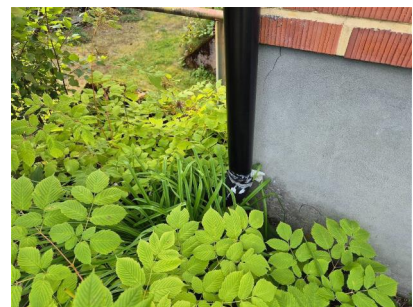
Stuprör är inte anslutet till markledning.

Stuprör som inte är anslutet till markledning kan medföra en ökad fuktbelastning på grundmur/sockel som i sin tur kan leda till fuktrelaterade skador.

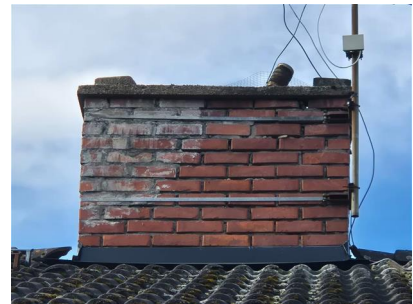
Skorstenen saknar väderskydd.

Väderskydd kan monteras för att skydda mot nederbörd som annars kan orsaka fuktskador och frostsprängning i skorstenen/ murstocken.

Vi rekommenderar att du kontaktar en fackman för att ta reda på hur och om ett väderskydd ska monteras.

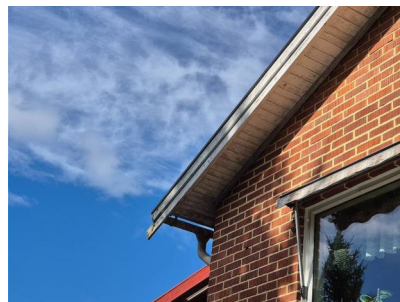
Vissa vindskivor är ej kapade så beslaget täcker ändträ.

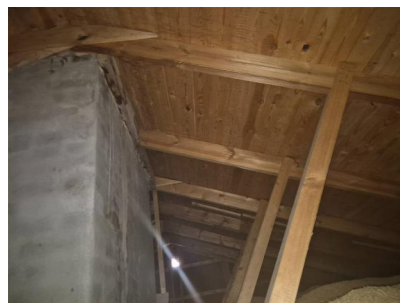
Underlagstaket har äldre fuktfläckar.

Noterade fuktfläckar uppstod innan takomläggningen.

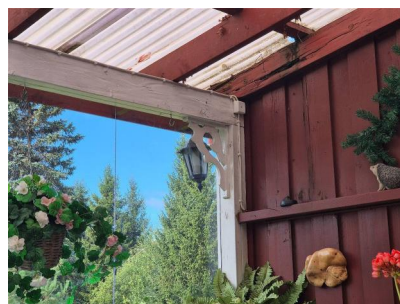
Takstol på altan samt delar av trallgolv är rötskadat och bör bytas ut.

Jag rekommenderar en fördjupad undersökning och kontakt med fackman för en bedömning av orsak till och omfattning av rötskadorna samt lämpliga åtgärder samt förebyggande insatser för att undvika ytterligare skador.

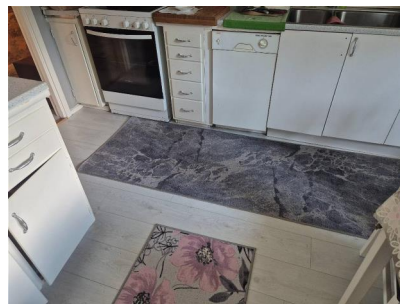
Droppskydd finns ej under diskmaskinen eller under kyl/frys och avloppsslangen till diskmaskinen är ej förankrad med upphängningsbygel.

Sammantaget finns en ökad risk för fuktskador vid läckage.

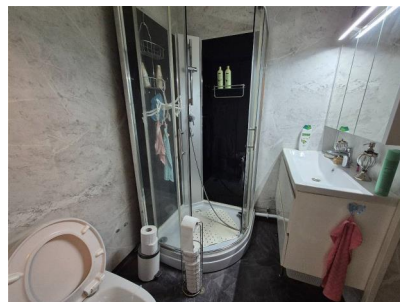
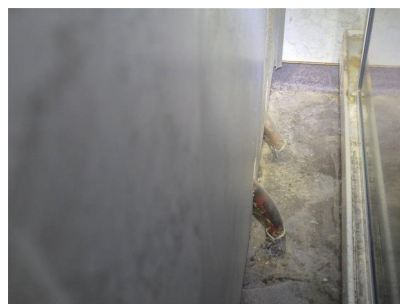
Fibo-skivorna är urkapade för rör genomföring-se bild.  
Rör genomföring i golv är dessutom ett avsteg från då och nu gällande branschregler.

Risk för inträngande fukt som kan resultera i vattenskada.  
Fortsatt bruk av duschkabin rekommenderas.

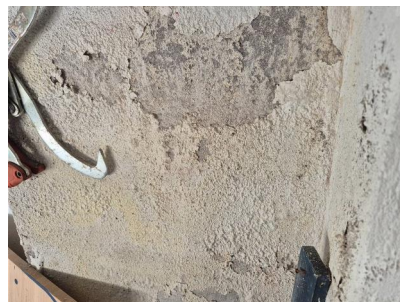
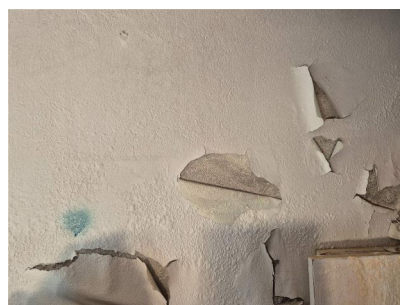
Puts- och färgsläpp finns på källarväggar.

Puts- och färg som släppt från underlaget invändigt på källarytterväggarna är ett tecken på att källarens utvändiga fuktskydd inte längre fungerar tillfredsställande.

För att åtgärda detta måste källarens utvändiga fuktskydd förbättras. Läs Anticimex faktablad om källare för tips och råd.

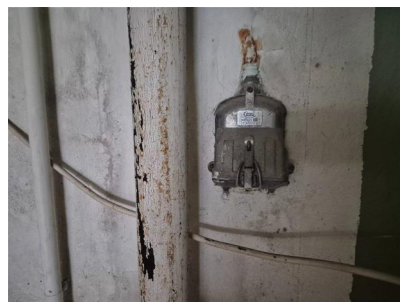
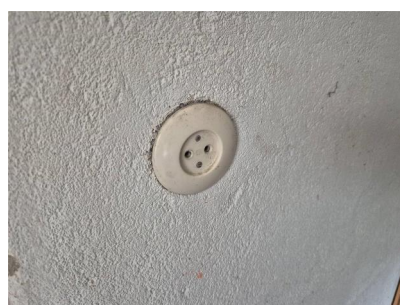
3-fasuttag i metall finns i garaget, ojordat uttag finns på vägg mellan garage och förråd.

Denna typ av uttag tillverkas inte längre då de anses medföra en stor risk för personskada.

Kontakta en elektriker för kontroll och åtgärd.

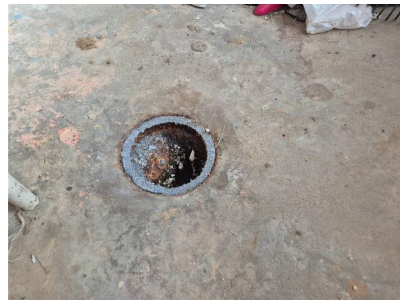
Golvbrunnar är äldre av gjutjärn, rostangrepp finns och brunns-silar saknas.

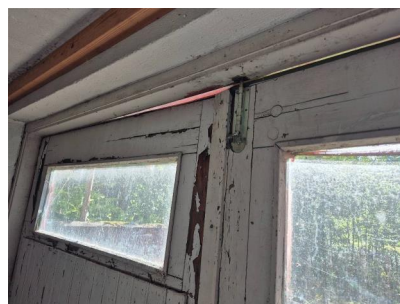
Otätheter förekommer runt garageportar, går ej att förstänga.

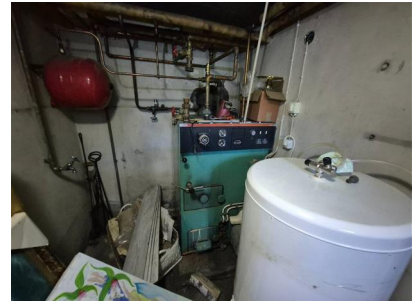
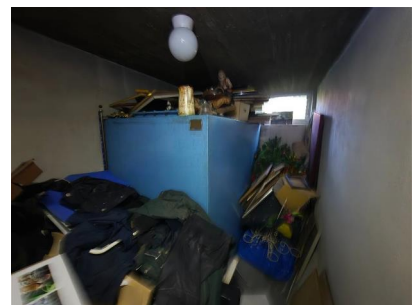
Gamla oljepannan samt oljetank finns kvar. Pannan är bortkopplad och cirkulationspump demonterad.

Varmvattenberedare finns installerad i utrymmet.
