# Besiktningssprotokoll

Anticimex Försäkringsbesiktning i samarbete med Fastighetsbyrån

Fastighetsbeteckning: Viksberg 2:222	
Fastighetsadress: Isbjörnsvägen 33	
Postnummer: 15254	Ort: Södertälje

Besiktningdatum: 2025-08-14	Protokollnummer: 69177687
Temperatur: +21 °C	Väderlek: Sol
Tekniker: Peter Scibor	
E-post: peter.scibor@anticimex.se	
Kontor: Stockholm Syd	
Närvarande: Fastighetsägaren Peter Scibor Anticimex

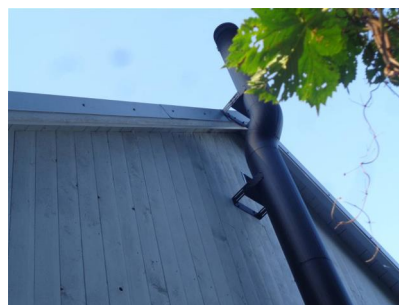
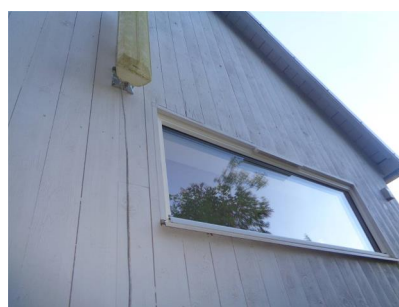
Rötskador finns delvis i fasadpanelen på husets gavel med skorsten.

Rötskador i fasaden är ett tecken på bristande fuktskydd/hög fuktpåverkan, som även kan leda till fuktrelaterade skador i bakomliggande konstruktioner.

Vi rekommenderar att kontakt tas med en behörig fackman för en fördjupad undersökning för att bedöma orsak och omfattning.
