# Besiktningsprotokoll

| Fastighetsbeteckning:<br>Björnbäret 2 | |
| Fastighetsadress:<br>Hallonvägen 5 | |

| Besiktningsdatum:<br>2025-07-01 | Protokollnummer:<br>69102124 |

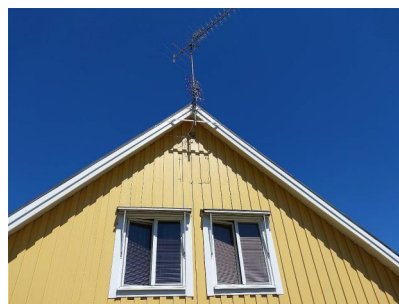
Vindsutrymmet kunde inte besiktas då säker transportväg till luckan saknas.

Max höjd för en ej väggfast stege är 4 meter.

Vi rekommenderar en kompletterande besiktning när säker transportväg installerats.

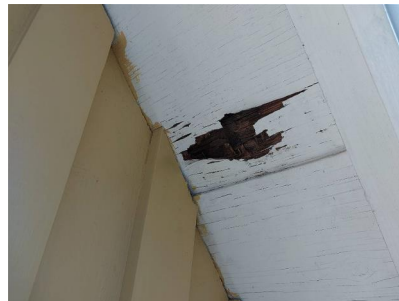
Takpannor med underlagstak av träfiberskivor och yttertaket är äldre.

Med denna konstruktion är det extra viktigt att takpannorna är hela. Eftersom underlagstaket inte har en papp kan regn och snö som tränger in genom otätheter leda till fuktskador i underliggande konstruktion. Takpannor och plåtdetaljer har enligt vår bedömning en begränsad livslängd. Eftersom husets taktäckning är äldre har det ett minskat motstånd mot vatteninträängning.

Rötskador finns lokalt i takutsprång.

Vi rekommenderar en fördjupad undersökning för att bedöma orsak och omfattning.

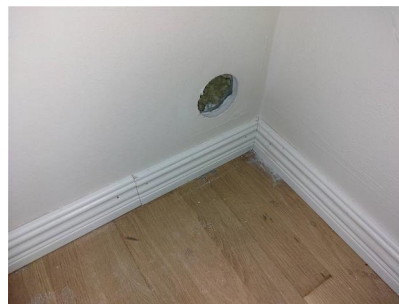
Vid kontroll av väggssyllar uppmättes fuktvärden under kritisk nivå för mikrobiell tillväxt och normal lukt upplevdes.

Ett 75 mm stort provborrhål togs i väggen som består av gipsskiva, plast, mellanliggande isolering samt träregel.

Risk för mikrobiell tillväxt föreligger om den relativa fuktigheten (RF) i den omgivande luften är över 75 % vilket i furuvirke motsvarar en fuktkvot (FK) på 17 %. Fuktmätning utfördes i träregel med fuktkvoten 10%.

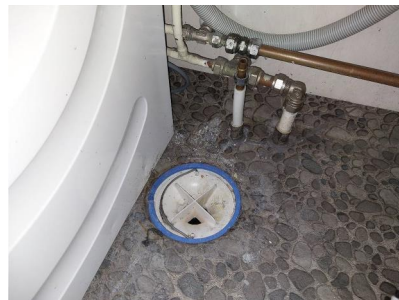
Rör genomföring finns i golv, golvbrunnen är placerad nära vägg.

Detta medför en ökad risk för att vatten tränger ner i omkringliggande konstruktioner och orsakar fuktskador.

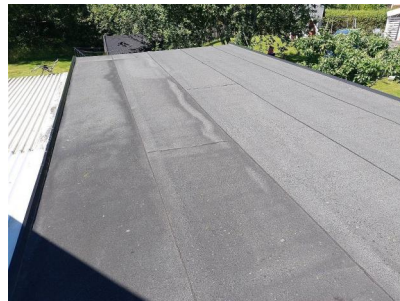
Takpappen är äldre.

Tätskiktet på ett platt/låglutande tak har enligt vår bedömning en begränsad livslängd. Eftersom takpappen är äldre har det ett minskat motstånd mot vattengenomträngning. Detta i sin tur kan leda till att takkonstruktionen drabbas av fuktskador.
