# Besiktningsprotokoll

Anticimex Försäkringsbesiktning i samarbete med Fastighetsbyrån

| Fastighetsadress:<br>Stömne Jakobsdal 1 | |

| Besiktningsdatum:<br>2025-08-20 | Protokollnummer:<br>69162860 |

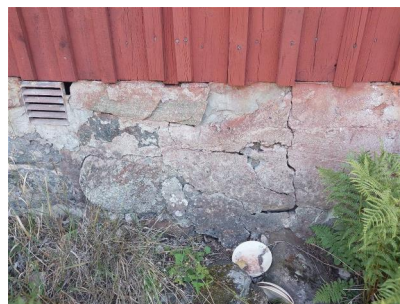
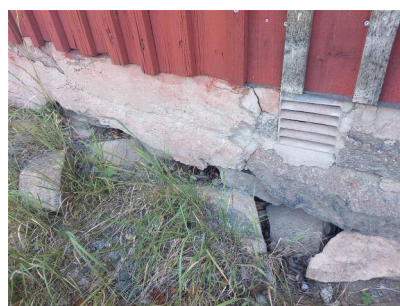
- Sprickor och håligheter noterades på sockeln.

Detta kan leda till fukt- och frysskador i konstruktionen.

Det är viktigt att laga sprickor och håligheter för att förhindra att fukt tränger in och orsakar större skador, särskilt under vintermånaderna när frostsprängning kan uppstå.

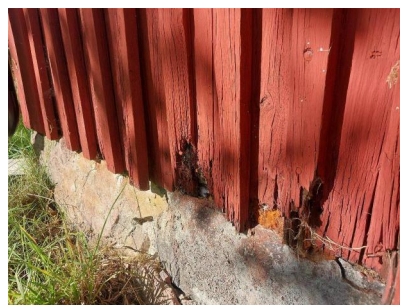
- Enstaka panelbrädor har mindre rötskador. Fasadpanelen är i behov av målning/underhåll.

Fasadbeklädnad och träkonstruktioner där målningsbehov finns riskerar att få fukt- och rötskador på grund av sämre vattenavvisande förmåga. För att öka livslängden på fasadbeklädnaden rekommenderas målning och underhåll. I samband med ommålning rekommenderas att de rötskadade panelbrädorna byts ut.

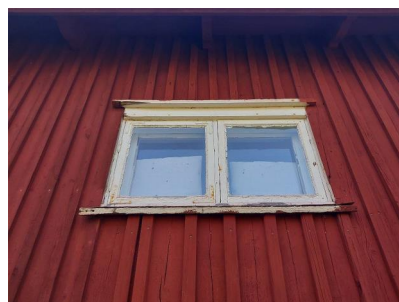
- Fönster är i behov av målning/underhåll lokalt.

Fönsterbågar och fönsterkarmar där målningsbehov finns riskerar att få fukt- och rötskador på grund av sämre vattenavvisande förmåga.

För att öka livslängden på fönster rekommenderas målning och underhåll.

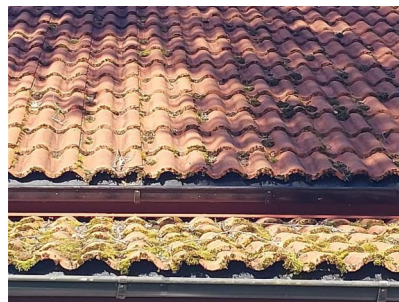
- Mosspåväxt finns på takpannor.
- Taket är besiktigt ifrån mark.

Mossa som växer på taket kan leda till att taktäckningen har ett minskat motstånd mot vatteninträngning. Detta i sin tur kan leda till fuktskador på träläkt och takkonstruktionen vilket kan resultera i mikrobiella skador (angrepp av mikroorganismer).

För att öka livslängden på taket rekommenderas att mossan tas bort från takpannorna.

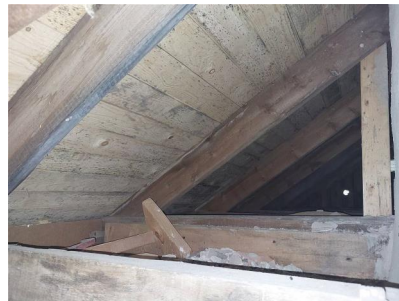
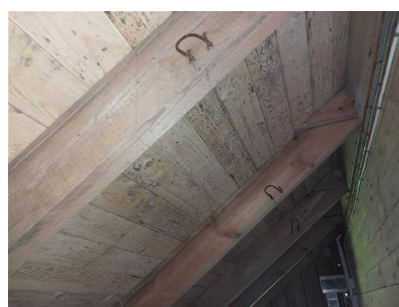
- Vid kontroll av vinden har fuktvärden under kritisk fuktnivå för mikrobiell tillväxt uppmätts, dock finns mikrobiell påväxt på underlagstak.

Fuktkvoten i underlagstak/takbjälkar uppmättes till 10%.

Den upptäckta mikrobiella påväxten på underlagstaket är ett tecken på att vinden har tillförts eller tillförs fukt inifrån bostaden. Observera att besiktning av bostadens ventilationssystem inte har ingått i uppdraget.

För att komma tillrätta med detta kan fukttillförseln inifrån bostaden behöva minskas. Det kan göras genom att ventilationen i bostaden förbättras samt att eventuella otätheter i vindsbjälklaget (tak-/väggvinklar, taklucka med mera) tätas. Läs Anticimex faktablad om uppvärmda vindsutrymmen för tips och råd.

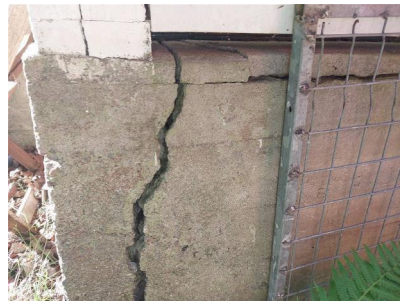
- Sprickor noterades i konstruktion på farstuvist.

Sprickor kan bero på sättningar i grunden, frostsprängningar eller rörelser i materialet.

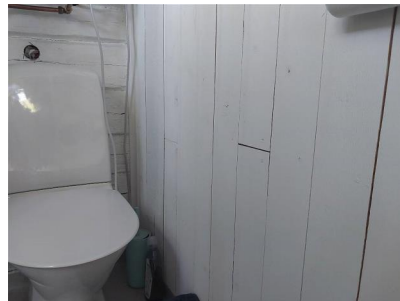
- Golvbrunn finns inte i utrymmet.

I denna typ av utrymme bör en golvbrunn finnas. Avsaknaden utgör en ökad risk för fuktskador i omkringliggande konstruktioner.

- Väggar i utrymmet är inte fuktsäkrat.

Avsaknaden tätskikt på vägg ökar risken att vatten tränger in i angränsande konstruktioner och rum vilket i sin tur kan leda till fuktrelaterade skador.

I ett badrum krävs det normalt att både väggar och golv har ett vattentätt skikt, ett så kallat tätskikt, för att förhindra fuktskador. Om tätskikt saknas på väggarna i ett badrum, innebär det att utrymmet inte uppfyller gällande byggregler och branschregler, vilket kan leda till allvarliga fuktproblem och vattenskador

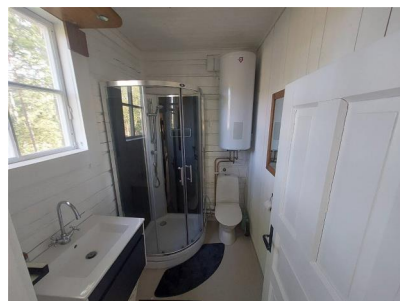
- Fuktindikering i utrymmet gav inga förhöjda fuktindikationer.
