# Besiktningsprotokoll

| Fastighetsadress:<br>Almgatan 6 | |
| Postnummer:<br>335 31 | Ort:<br>Gnosjö |

| Besiktningsdatum:<br>2025-08-20 | Protokollnummer:<br>69214127 |

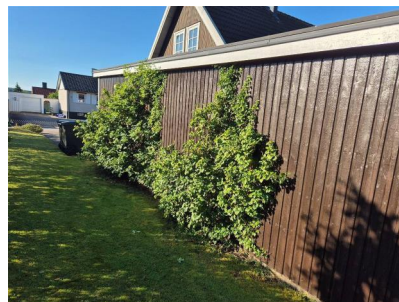
Växter finns i anslutning till byggnaden.

När det finns rabatter och växter nära byggnaden finns risk att fukt stannar kvar i väggarna. Detta kan i sin tur orsaka invändiga fuktskador. Växternas rötter kan också skada grundmuren.

Området närmast garaget rekommenderas att vara fritt från växtlighet.

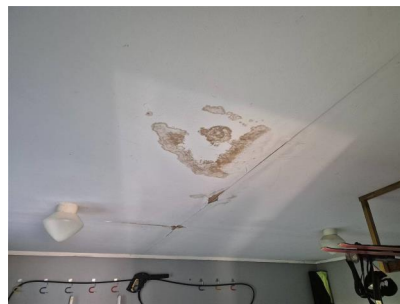
Taket har fuktfläckar efter en äldre skada

Yttertaket på garaget är efter det bytt.

Vid fuktmätning noterades inga förhöjda fuktvärden.
