# Besiktningsprotokoll

Kompletterande besiktning  
Anticimex Försäkringsbesiktning i samarbete med Fastighetsbyrån

| Fastighetsadress:<br>Skolvägen 11 | |

| Besiktningsdatum:<br>2025-08-18 | Protokollnummer:<br>69204129 |

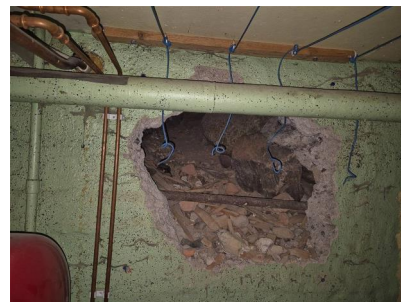
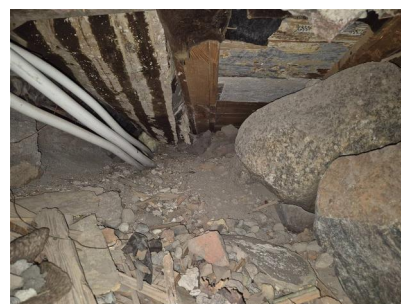
Torpargrunden är ej besiktningsbar.

Luckan till torpargrunden var vid den kompletterande besiktningen nedmonterad. Bakom denna lucka är det ett mindre utrymme som har bilats ur för rördragningar.

Uteluftsventilerade torpargrunder med bjälklag av organiskt material har ofta fuktskador, som kan resultera i mikrobiella skador (angrepp av mikroorganismer) och i värsta fall rötskador.

Rekommenderar att framtida husägare ser över möjligheten att öppna upp en lucka invändigt.

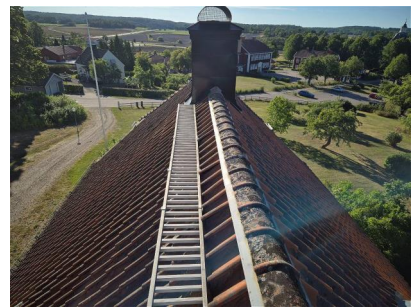
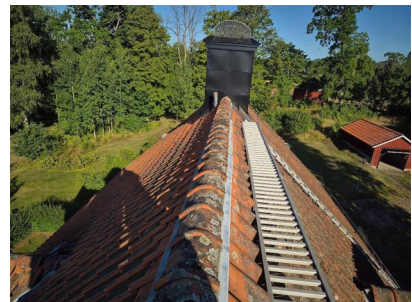
Notering av den kompletterande besiktningen av taket:

- Spikadenockpannor där några spikar har "vandrat" upp.

Taket besiktades från landgången.
