# Besiktningsprotokoll

Anticimex Försäkringsbesiktning i samarbete med Fastighetsbyrån

| Fastighetsadress:<br>Åsa gård 4 | |

| Besiktningsdatum:<br>2025-08-18 | Protokollnummer:<br>69205302 |

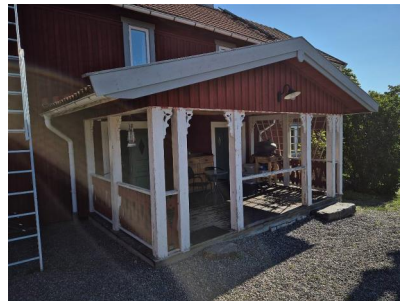
### Utvändigt / Veranda

Verandan är i ett allmänt behov av målning/underhåll.

Träkonstruktioner där målningsbehov finns riskerar att få fukt- och rötskador på grund av sämre vattenavvisande förmåga.

Vi rekommenderar att du utför målning/underhåll av verandan.

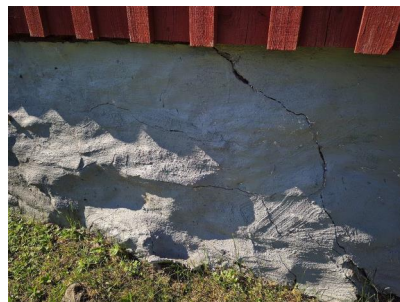
### Utvändigt / Sockel

Sprickor finns i sockel.

Dessa bedöms inte ha lett till bakomliggande skador.

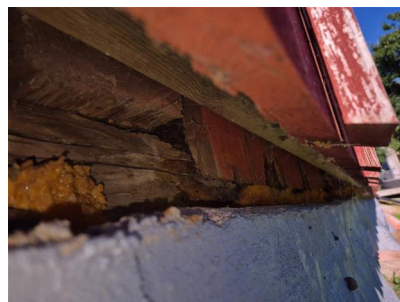
### Utvändigt / Fasad

Rötskador finns i i den äldre bakomliggande fasadpanelen samt syllar. Fasadens är även i behov av målning.

Rötskador i fasaden är ett tecken på bristande fuktskydd/hög fuktpåverkan, som även kan leda till fuktrelaterade skador i bakomliggande konstruktioner.

Vi rekommenderar en fördjupad undersökning för att konstatera rötskadornas orsak och omfattning.

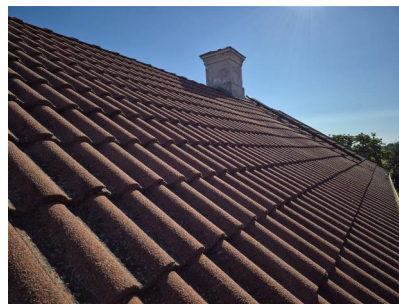
### Utvändigt / Tak

Yttertaket är äldre och är vågigt.

Takpannor, plåtdetaljer och underlagspapp har enligt vår bedömning en begränsad livslängd. Eftersom husets taktäckning är äldre har det ett minskat motstånd mot vatteninträngning. Detta i sin tur kan leda till fuktskador på träläkt och vidare ner i underliggande konstruktioner.

Taket är besiktat från taktegel samt via drönare.

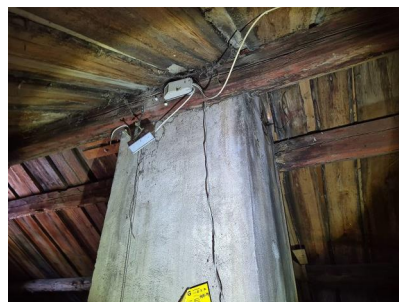
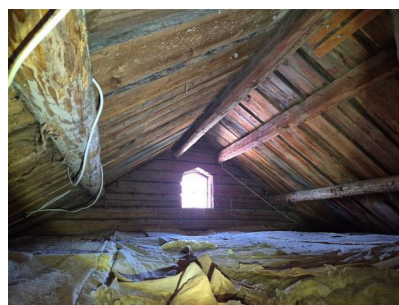
På vinden finns rinnmärken i anslutning till skorstenen samt rötskador i en takbjälke. Jag rekommenderar även här en fördjupad undersökning av rötskadorna, samt en kontroll av de utvändiga plåtarna, för att förhindra fortsatt läckage och ytterligare skador.

### Utvändigt / Vind

Rinnmärken finns på skorstenen och rötskador finns i takbjälke. Vid nederbörd kan fukt tränga in längs med murstocken.

Vid kontroll av vinden uppmättes fuktvärden under kritisk fuktnivå för mikrobiell tillväxt och en normal lukt upplevdes. Fuktkvoten i underlagstak/takbjälkar uppmättes vid besiktningstillfället till 7 % (Gränsvärde 17%).

Vi rekommenderar att en byggare kontaktas för vidare kontroll samt åtgärd av både skorstensplåtar och rötskadan.

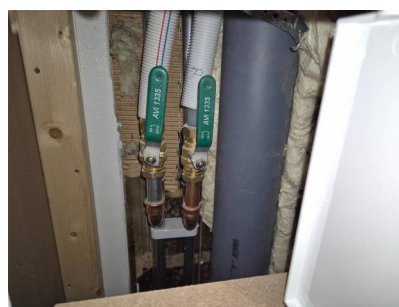
### Entréplan / Tvättstuga/Teknikrum

Rörslits saknar vattentät botten och läckageindinering.

En rörslits ska ha en vattentät botten och vara försedd med skvallerrör. När det saknas ökar risken för att ett läckage inte upptäcks i tid. Det kan leda till fuktskador i omkringliggande konstruktioner.

Fuktindikering i utrymmet gav inga förhöjda fuktindikationer.

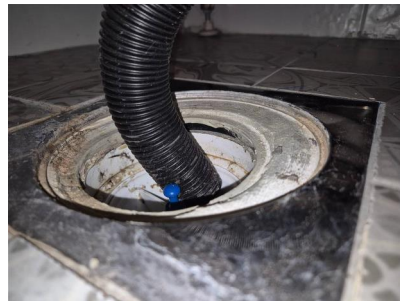
### Entréplan / Badrum

Tätskikt sticker ut under klämringen i golvbrunnen under badkaret. Badkaret är placerat vid fönster.

När tätskikt är sticker ut under klämringen innebär det risk för fuktskador. Vatten kan tränga ner i omkringliggande konstruktioner med fuktrelaterade skador som följd.

Fönstrets placering i våtutrymmet utgör en risk för fuktskador i fönster- och väggkonstruktionen.

För att minska risken för fuktskador på fönster och väggkonstruktion rekommenderas att man skyddar fönstret mot vattenbegjutning.
