Ellsta 2:24

Ellstavägen 4

## Bilaga 1 för kontroll av valda konstruktioner

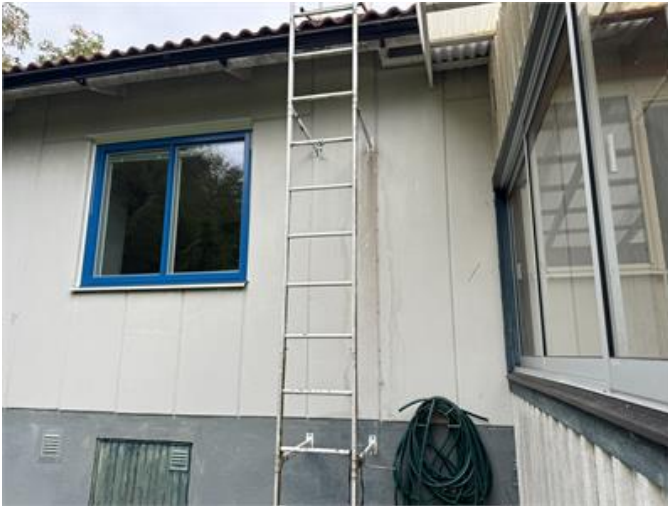
Huset förvärvades runt 1986 av nuvarande ägare. Ägarens ombud upplyste att möjligen förekommer fukt på vägg i sovrum pga fasadstege.

| Besiktningsresultat | | | | | |
|---|---|---|---|---|---|
| Fasad | | X | | | -Sprickor och putssläpp finns i fasaden.<br>-Fasad är lokalt fuktpåverkad vid fäste för fasadstege. |

Fuktrelaterad missfärgning på fasad vid fäste för fasadstege, orsak ej fastställd men beror möjligen på regnvatten som leds från stegen. Ingen förhöjd fuktindikation insida vägg.

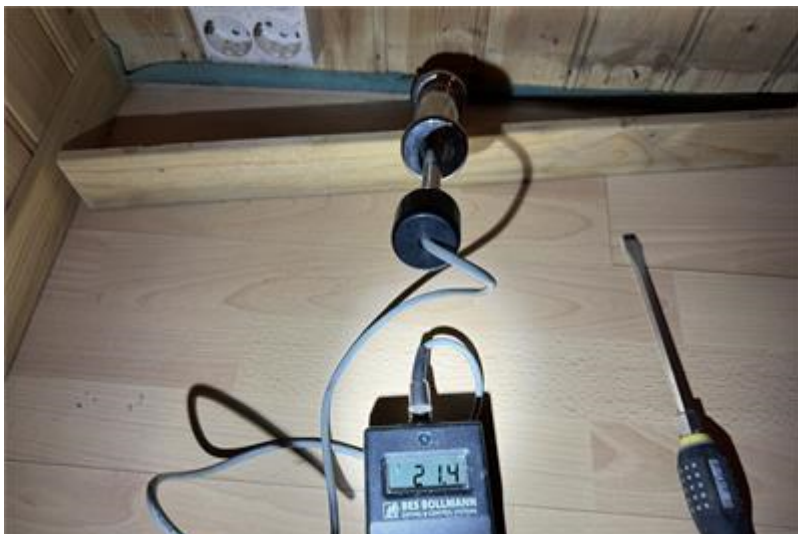
Det förekommer utreglade väggar innanför motfyllda ytterväggar, vilket betecknas som en riskkonstruktion med avseende på fukt- och mikrobiella skador. För att säkert fastställa väggkonstruktionernas kondition och utförande krävs alltid en fortsatt teknisk undersökning. Se även info på protokollets näst sista sida Pos. 7 samt följande bilaga.

Vid konstruktionskontrollen av de utreglade väggarna uppmättes förhöjda fuktvärden och en avvikande lukt upplevdes.  
FK uppmättes till ca 21%.

Det kritiska gränsvärdet för mikrobiell tillväxt brukar anges till ca 15-17% fuktkvot (FK).

Notera att stickprovsmässig undersökning är utförd samt att mätvärden normalt sett kan variera över årstiderna. För att säkert fastställa konstruktionens kondition och fuktstatus samt orsak/omfattning till det förhöjda fuktvärdet måste en mer omfattande undersökning utföras.
