Snåkered 1:10

Lisebergsvägen 32

| Besiktningsdatum | 2025-08-18 |
| Besiktningsföretag | OBM Besiktning Väst AB |

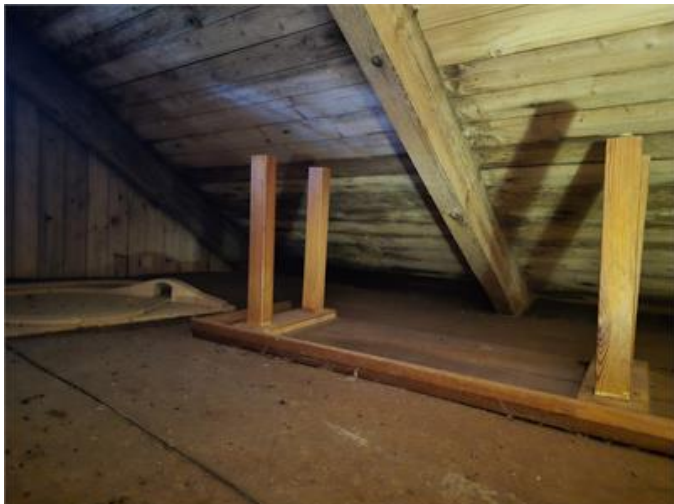
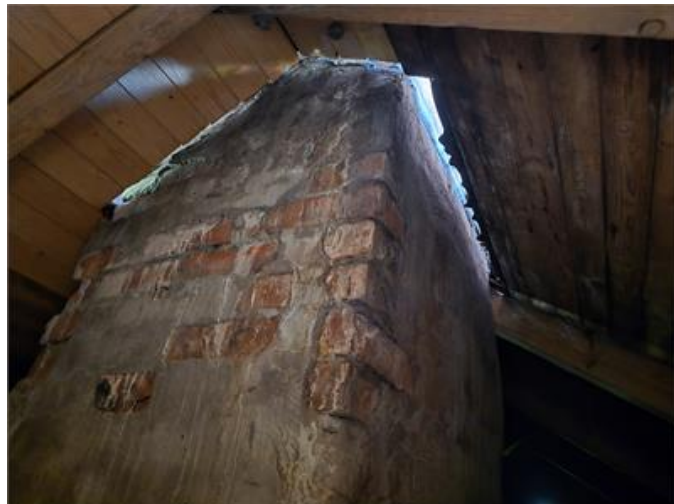
| Besiktningsresultat | | | | | |
|---|---|---|---|---|---|
| Vind | | | x | | Mikrobiell påväxt förekommer på underlagstakets undersida, se kommentar/riskanalys. |

**Vind:** När det finns brister i tätningen mellan ett kallt och ett varmt utrymme finns det en risk att relativt varm och fuktig luft kommer ut från det varma utrymmet till det angränsande kalla utrymmet och träffar en kall yta och kondenserar. Missfärgning på yttertakskonstruktionen är en indikering på att inneluften har kommit ut i vinden så att ett gynnsamt klimat för en mikrobiell tillväxt har uppstått. Det kan vara en indikering på att ventilationen inomhus är undermålig. Får detta fortgå finns det en risk att man kan få skador på konstruktioner som i en förlängning påverkar byggnaden och inomhusmiljön negativt. En avvikande lukt upplevs på vinden. Orsak samt omfattning bör fastställas och åtgärdas i erforderlig omfattning.

Exempel från vinden.

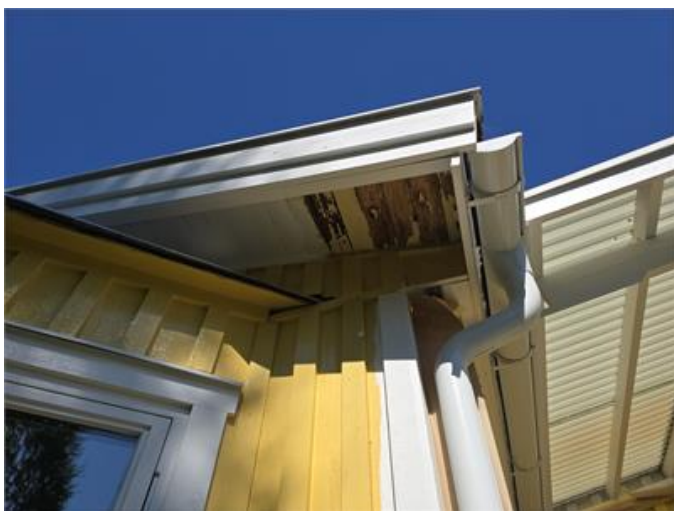
Färgsläpp/rötskada i takutsprång.

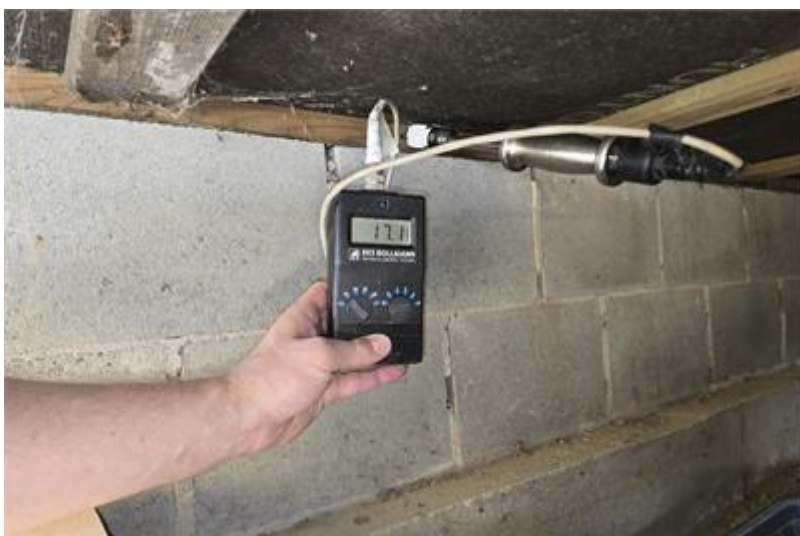
Gränsen för mikrobiell tillväxt i trä går vid ca 17% fuktkvot och mättnadsgraden över ca 28%. Kontroll av konstruktion utfördes via krypgrunden och stickprovsmässig mätning utfördes i undersidan av bjälklaget/syllar. '

Fuktkvoten uppmättes till ca 17% i under sidan av bjälklaget.

Byggspill och trärester förekommer på marken i grunden och bör rensas ut för att minimera risken för oönskad lukt. Plastfolie kan med fördel monteras på marken.

Notera att stickprovsmässig undersökning är utförd samt att mätvärden normalt sett kan variera över årstiderna. För att säkert fastställa konstruktionens kondition och fuktstatus måste en mer omfattande undersökning utföras.

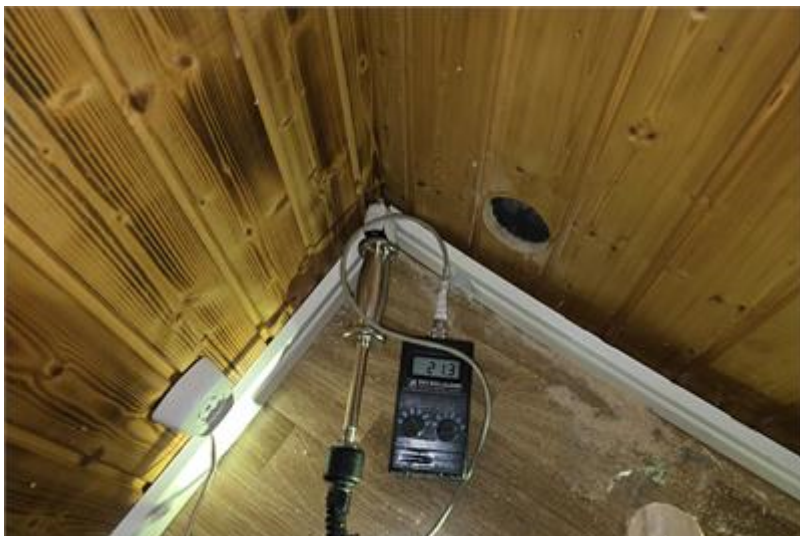
Samtliga mätningar är stickprovskontroller. Gränsen för mikrobiell tillväxt i trä går vid ca 17% fuktkvot och mätnadsgraden över ca 28%. Kontroll av konstruktion utfördes via provhål som togs upp i vägg i gillestugan och vid slits för avlopp.

Fuktkvoten uppmättes till ca 21-22% i påreglad vägg. Fuktkvoten uppmättes till ca 24-25% i regel mot mot golv vid slits till avlopp. Mätning utfördes även i innervägg mot tvättstuga till ca 23% i innerväggssyll.

Då förhöjda fuktkvotsvärden noterats och en avvikande lukt upplevts rekommenderas det att besiktningen kompletteras med en vidare undersökning av en fackman för att kontrollera orsak/omfattning samt lämpliga åtgärder.
