Järbo 54:37

Kulgatan 30

## Bilaga 1 för kontroll av valda konstruktioner

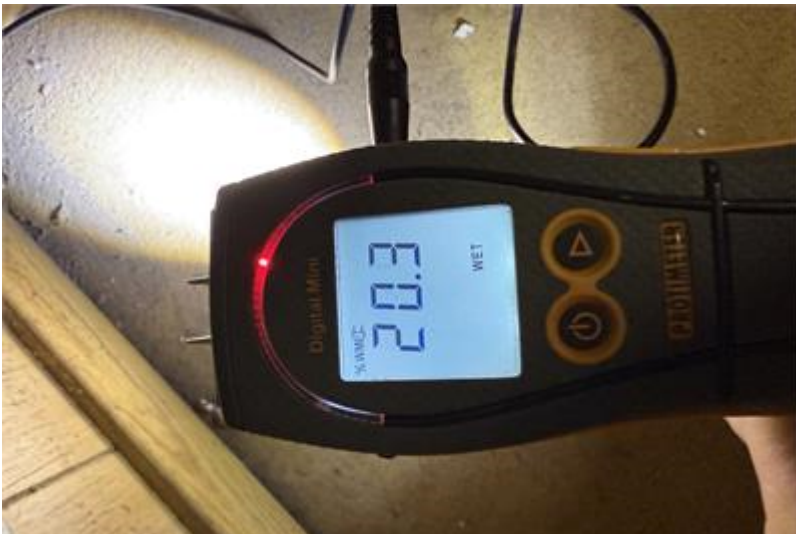
I den ut/uppreglade konstruktionens väggytskikt uppmättes fuktkvot till 20,3% FK. Dessa värden kommer sannolikt att ändras med årstiden. Det kritiska gränsvärdet för mikrobiell tillväxt brukar anges till ca 17% fuktkvot (FK). Notera att stickprovsmässig undersökning är utförd . Se även kommentar/riskanalys.
