**Fastighetsuppgifter**

Solberg 1:142

Balders väg 8

Byggnadsbeskrivning  
1-planshus grundlagd på kryppgrund med fristående garage.

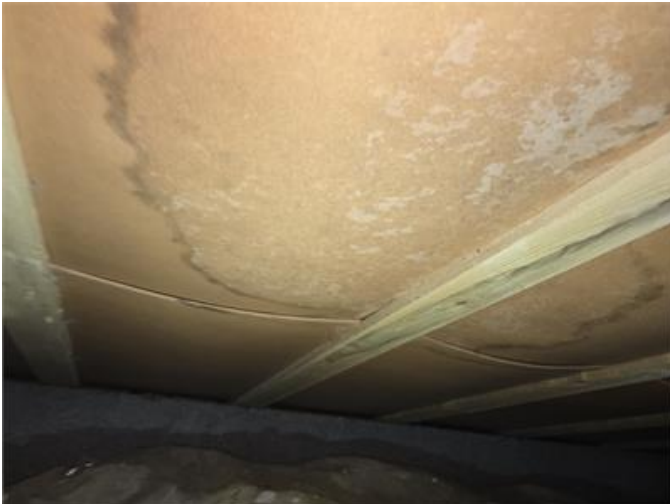
| Besiktningsresultat | | | | | |
|---|---|---|---|---|---|
| Krypgrund | | x | | | Krypgrunder är generellt ansett som riskkonstruktion för fuktskador.<br>Ingen avvikande lukt upplevdes.<br>Mikrobiell påväxt på blindbottenskivor.<br>Fuktfläck i blindbotten under badrum, torrt i bjälklag vid besiktning.<br>Fuktvärden under gränsvärde uppmättes i bjälklaget.<br>Se kommentar/riskanalys samt bilaga "Kontroll av konstruktion". |

Fuktfläck på blindbottenskivor i Krypgrund under badrum.

Ingen avvikande lukt upplevdes.  
Mikrobiell påväxt på blindbottenskivor.  
Fuktfläck i blindbotten under badrum, torrt i bjälklag vid besiktning.

Det rekommenderas att klimatet i utrymmet hålls under kontinuerlig uppsikt, tex kan trådlös luftfuktighetsmätare placeras i utrymmet. Den relativa luftfuktigheten bör aldrig överstiga ca70%.

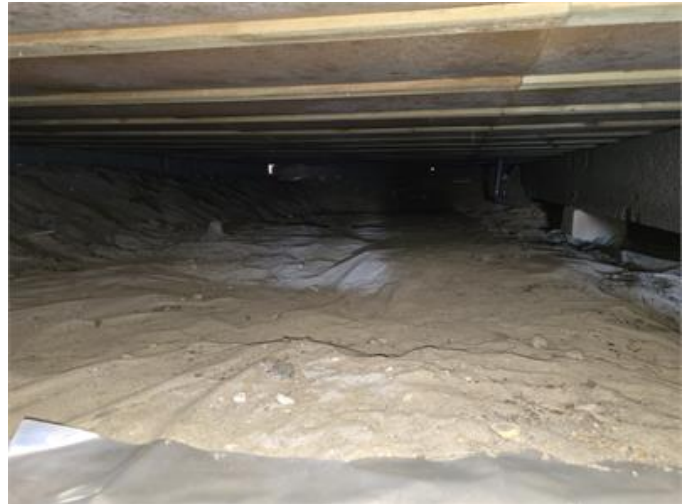
Översiktsbild Krypgrund.

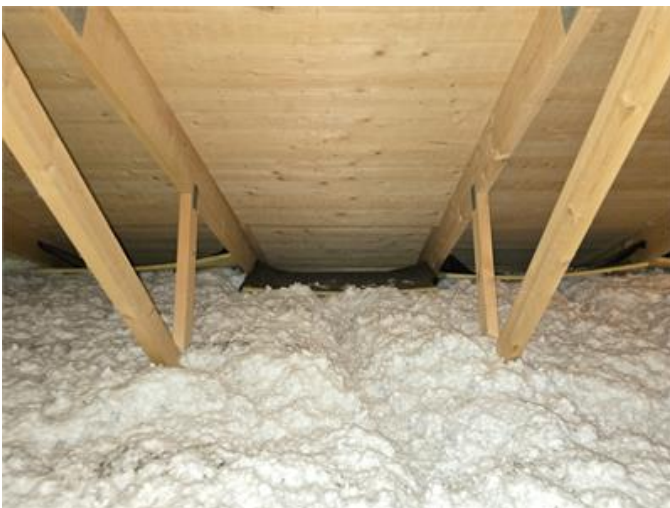
| Besiktningresultat | | | | | |
|---|---|---|---|---|---|
| Nockvind | | x | | | Några vindavledare har ramlat ner.<br>Mycket lösöre. |

Nedfallen vindavdedare på Nockvind.

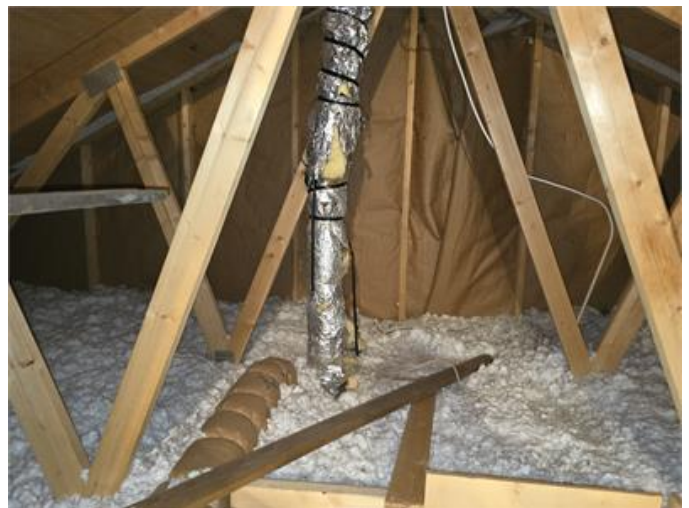
Översiktsbild Nockvind mot väst.

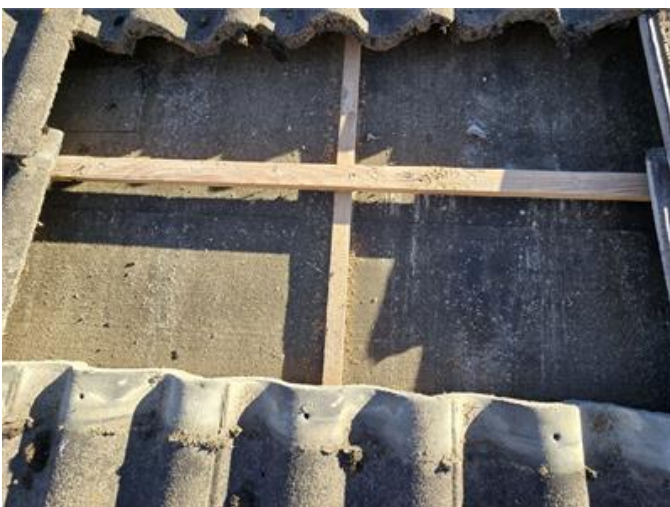
| Besiktningsresultat | | | | | |
|---|---|---|---|---|---|
| Tak | | x | | | Nått teknisk livslängd, spruckna pannor förekommer.<br>Mossa börjar få fäste (norrside), bör avlägsnas.<br>Nocktätning samt takfotsplåt finns ej.<br>Se kommentar/riskanalys. |

När takbeklädningen är äldre har den nedsatt motstånd mot vatteninträngning, med risk för fuktelaterade skador i underliggande konstruktioner.

Stickprovskontroll under pannor på Tak.

Nocktätning rekommenderas för att minska inträngning av regn/snö samt löv/skräp vianocken och därmed minskad fuktbelastning på papp och läkt. Då takfotsplåt inte finns och pannorna ligger an mot takpappen innebär det risk att den skavs sönder, vilket i förlängningen kan orsaka fuktelaterade skador nedre delen av takkonstruktionen.

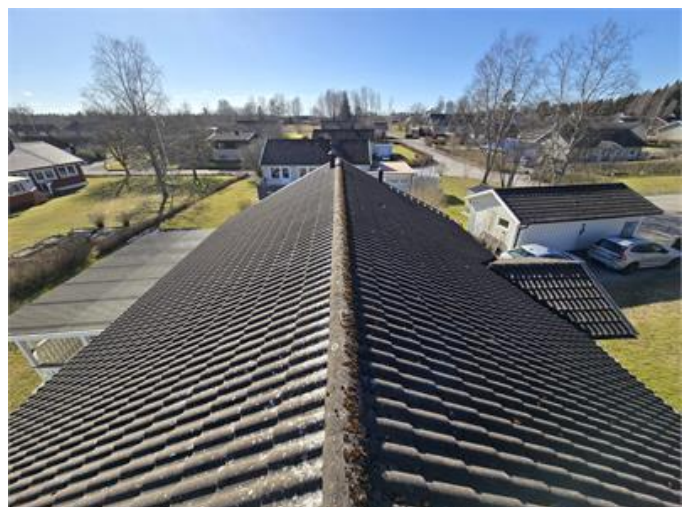
Översiktsbild Tak.

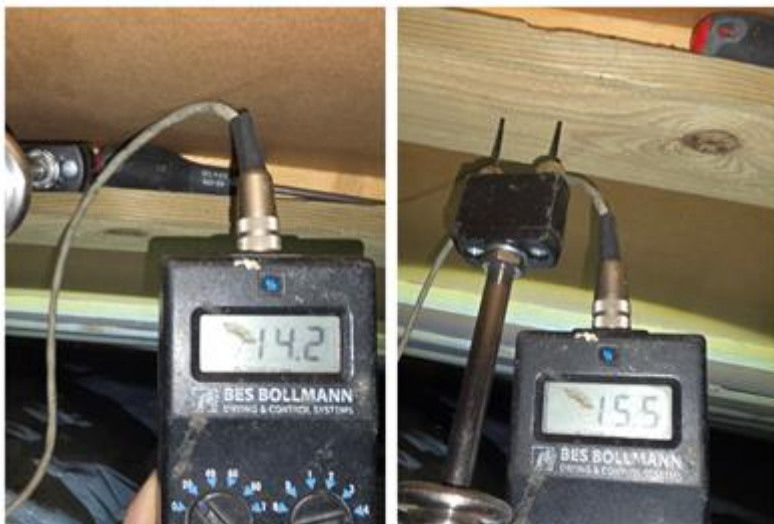
Kontroll av konstruktionen utfördes genom stickprovsmässig fuktmätning i golvreglar och blindbotten.  
Fuktvärden under gränsvärde för mikrobiell tillväxt uppmättes.  
Fuktkvoten i uppmättes till 13-16%.  
Risk för mikrobiell tillväxt föreligger vid en fuktkvot på 17% och rötskador >28%.
