**Fastighetsuppgifter**

Molkom 1:486

Vagnvägen 11

| Uppdragsnummer | S16622 |

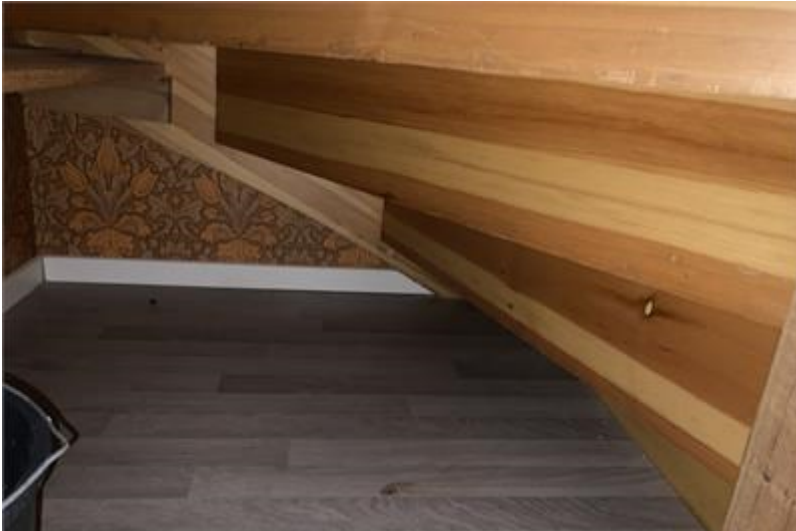
| Byggnadsdel | Flytande golv i hall |

| Konstruktionsdel | Träsyll |
| Konstruktionsuppbyggnad | Betong - Träsyll |

Fuktkvoten i trästol uppmättes till 13% FK. Det kritiska gränsvärdet för mikrobiell tillväxt brukar anges till ca 17% fuktkvot (FK).

Fuktkvoten är under gränsvärdet för mikrobiell påväxt. Notera att stickprovsmässig undersökning är utförd samt att mätvärden normalt sett kan variera över årstiderna. För att säkert fastställa konstruktionens kondition och fuktstatus måste en mer omfattande undersökning utföras.
