# Besiktningsprotokoll

Anticimex Försäkringsbesiktning i samarbete med Fastighetsbyrån

| Fastighetsadress:<br>Vikene Västerås 1 | |

| Besiktningsdatum:<br>2025-08-18 | Protokollnummer:<br>69194300 |

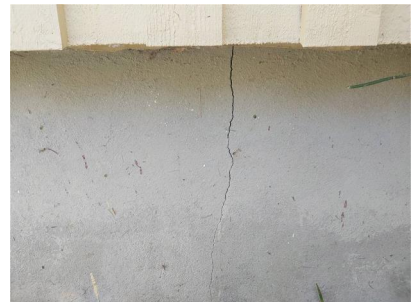
- Sprickor finns i sockel.

Dessa bedöms inte ha lett till bakomliggande skador.

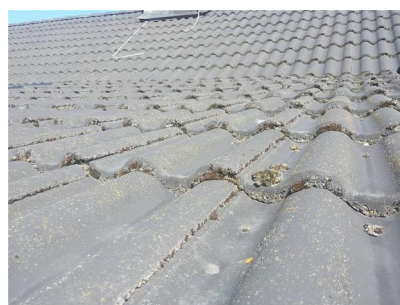
- Låglutande tak har fel taktäckning.

Taktäckningen av betongpannor är inte anpassad till taklutningen. Risk finns för läckage med fuktskador som följd.

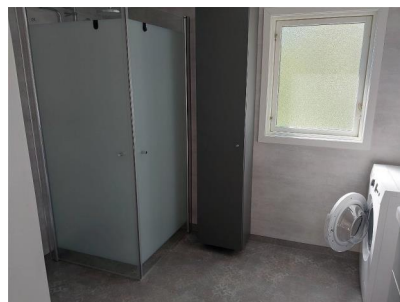
- Golvlutning.

Golvfall från tröskel till golvbrunnen är bristfälligt utfört.

- Fuktindikering i utrymmet gav inga förhöjda fuktindikationer.
