# Besiktningsprotokoll

Anticimex Försäkringsbesiktning i samarbete med Fastighetsbyrån

| Fastighetsadress:<br>Trädvägen 27 | |

| Besiktningsdatum:<br>2024-03-19 | Protokollnummer:<br>68159633 |

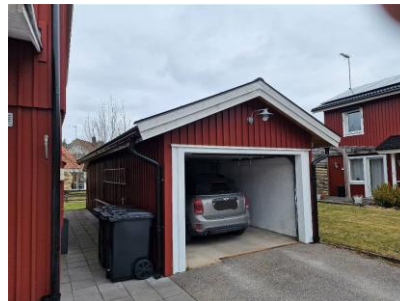
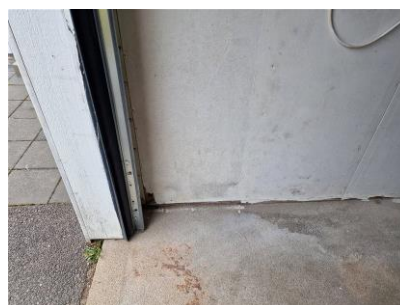
### Utvändigt / Garage

Fuktskador i väggskivor samt förhöjd fuktighet i väggssyll.  
Fuktkvoten uppmättes till 20% i syll.

Underslag på tak är inte målat, kommer att målas enligt uppgift från fastighetsägare.

Vid framtida renovering av väggbeklädnad rekommenderas att bakomliggande konstruktion kontrolleras.
