**Fastighetsuppgifter**

Viksjo 2:327

Andebodavägen 287

## Bilaga 1 för kontroll av valda konstruktioner

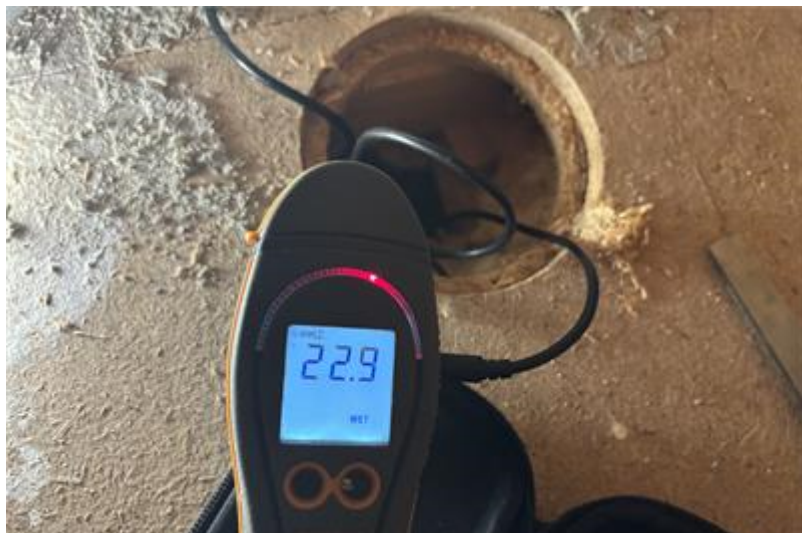
Provhål togs upp i golvet i trappförrådet.

Fuktkvotsmätning utfördes i regel mot betong.

- Mätningen visade en fuktkvot på ca. 23-24%.

- Luftfuktsmätning i provhålet visade en relativ luftfuktighet på ca 80%.

Det kritiska gränsvärdet för mikrobiell tillväxt brukar anges till ca 15-17% fuktkvot (FK) eller ca 70-75% i relativ luftfuktighet (RF).

Avvikande lukt upplevdes från provhålet.

Konstruktionskontrollen visade på förhöjda fuktvärden i provhålet och avvikande lukt kunde konstateras. Åtgärder bör övervägas.

Notera att stickprovsmässig undersökning är utförd och för att säkert fastställa konstruktionens kondition och fuktstatus måste en mer omfattande undersökning utföras.
