# Besiktningsprotokoll

Anticimex Försäkringsbesiktning i samarbete med Fastighetsbyrån

| Fastighetsadress:<br>Lerholsvägen 19 | |

| Besiktningsdatum:<br>2025-08-18 | Protokollnummer:<br>69192072 |

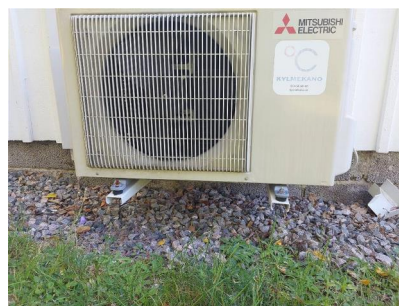
- Kondensvatten från luftvärmepumpens utedel leds inte bort från husgrunden.

Detta medför ökad risk för att vatten tränger in i anslutande konstruktioner, vilket i sin tur kan leda till fuktrelaterade skador. Observera att besiktning av byggnadens värmesystem eller värmepumpen inte har ingått i uppdraget.

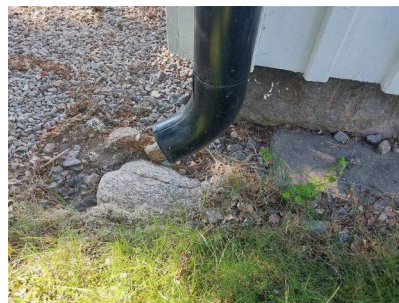
- Lövsilar saknas lokalt.

När det saknas lövsilar så finns det risk att det blir stopp i dagvattenledningen.

- Stuprör avslutas nära husliv.

Stuprör som avslutas intill husliv (ovan mark) kan medföra en ökad fuktbelastning på grundmur/sockel med fuktrelaterade skador som följd.

För att hindra stopp i dagvattenledningar rekommenderas komplettering av lövsilar.

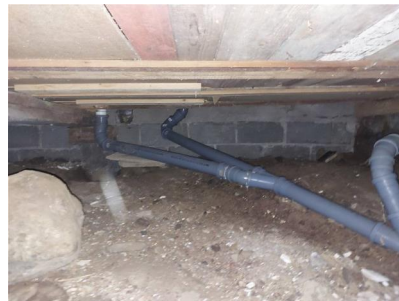
- Vid kontroll av konstruktion uppmättes fuktvärden över kritisk fuktnivå.

Uteluftsventilerade kryppgrunder med bjälklag av organiskt material har ofta fuktskador på grund av naturlig fuktpåverkan. Detta kan resultera i mikrobiella skador.

Fuktkvoten uppmättes till 24%.

För att undvika detta så måste grundens klimat bli torrare. Läs Anticimex faktablad om uteluftsventilerade kryppgrunder för tips och råd.

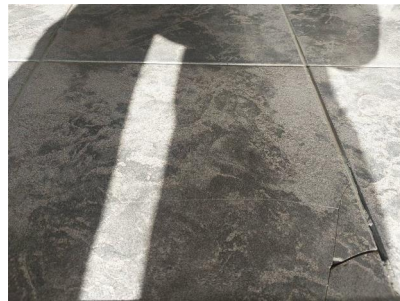
Klinker har släppt från underlaget ("Bom"). Sprickor noterades i klinkergolv.

Felet som uppstått är att vidhäftningen mellan klinker och underlag har upphört. Sk "bom/ bomljud".

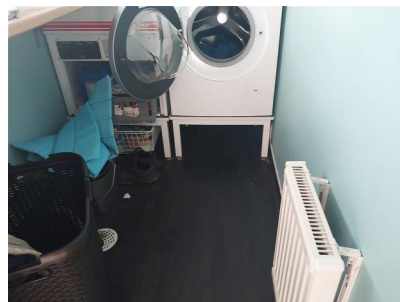
Fuktindikering i utrymmet gav inga förhöjda fuktindikationer.

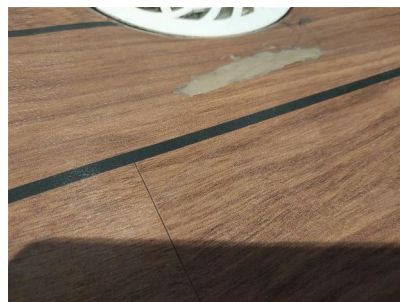
- Spricka noterades på kakel på vägg.
- Våtrumsmatta är lagad.

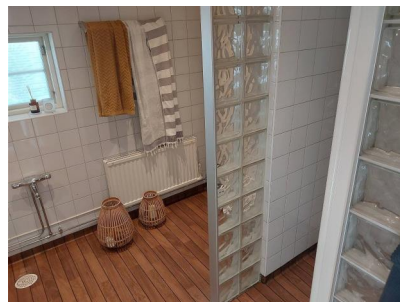
Fuktindikering i utrymmet gav inga förhöjda fuktindikationer.

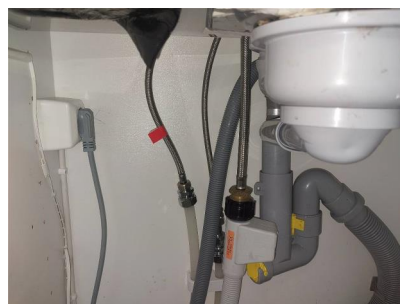
- Upphängningsbygel saknas på avloppsslang från diskmaskinen.

När upphängningsbygel saknas ökar risken för brott på slangen med läckage som möjlig följd.

För att hindra brott på avloppsslang rekommenderas komplettering av upphängningsbygel.
