# Besiktningsprotokoll

Anticimex Försäkringsbesiktning i samarbete med Fastighetsbyrån

| Fastighetsbeteckning:<br>Fornbo 2:24 | |

| Besiktningsdatum:<br>2025-08-18 | Protokollnummer:<br>69201312 |

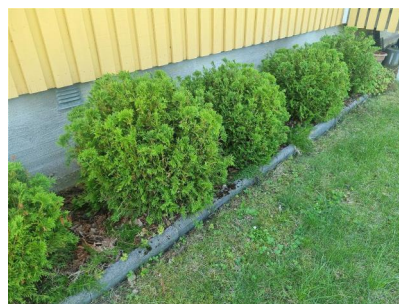
Växter finns i anslutning till grundmur.

När det finns rabatter och växter nära grundmuren finns risk att fukt stannar kvar i väggarna. Detta kan i sin tur orsaka invändiga fuktskador. Växternas rötter kan också skada grundmuren och sätta dräneringsledningen ur funktion.

Området närmast huset rekommenderas att vara fritt från växtlighet.

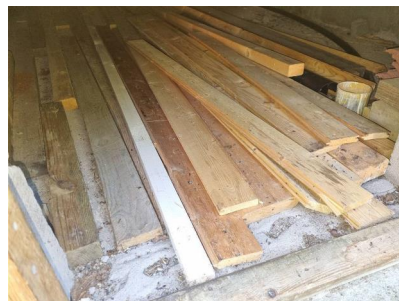
Organiskt material finns i utrymmet.

När man har organiskt material i en fuktig miljö finns en ökad risk för mikrobiell tillväxt (angrepp av mikroorganismer). Detta kan i sin tur leda till att mikrobiell lukt sprids till boendemiljön.

Vid kontroll av konstruktionen i krypgrund uppmättes fuktvärden under kritisk fuktnivå för mikrobiell tillväxt och normal lukt upplevdes.

Golvbjälklaget ovan den uteluftsventilerade krypgrunden riskerar att drabbas av fuktskador på grund av naturlig fuktpåverkan. Detta kan i sin tur leda till mikrobiella skador (angrepp av mikroorganismer) som kan leda till att mikrobiell lukt sprids till boendemiljön.

Fuktkvoten uppmättes till 16 %.

Det finns risk för mikrobiell tillväxt om den relativa fuktigheten (RF) i den omgivande luften är över 75 %. I furuvirke motsvarar det en fuktkvot (FK) på 17 %.

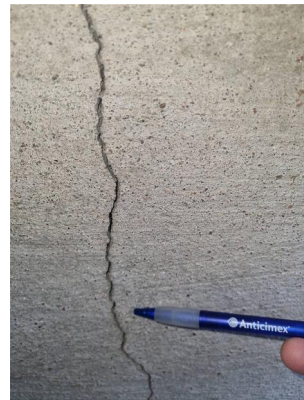
Sprickor finns i sockel.

Dessa bedöms inte ha lett till bakomliggande skador.

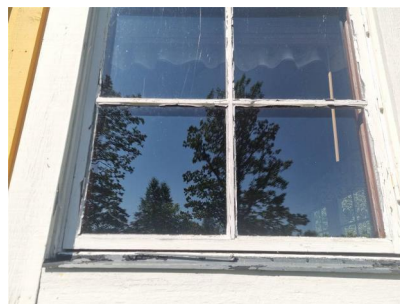
Kitt/-färgsläpp finns från fönster.

Detta medför ökad risk för fuktskador.

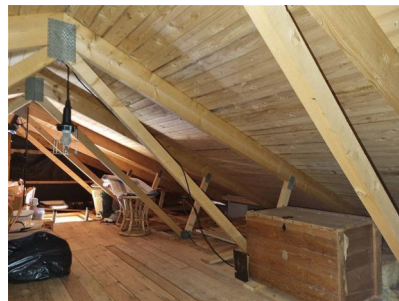
Vid kontroll av vinden uppmättes fuktvärden under kritisk fuktnivå för mikrobiell tillväxt och en normal lukt upplevdes. Fuktkvoten i underlagstak/takbjälkar uppmättes till 8 %.

Det finns risk för mikrobiell tillväxt om den relativa fuktigheten (RF) i den omgivande luften är över 75 %. I furuvirke motsvarar det en fuktkvot (FK) på 17 %.

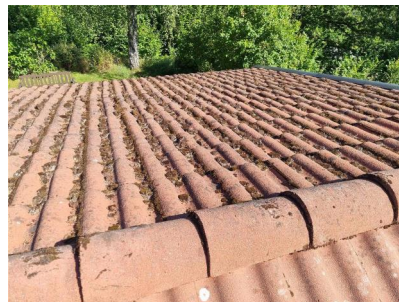
Mosspåväxt finns på takpannor.

Rikligt med löv/skräp finns under takpannor.

Stora mängder löv/skräp under takpannorna kan leda till fuktskador på träläkt och takkonstruktionen, vilket kan resultera i mikrobiella skador (angrepp av mikroorganismer).

För att öka livslängden på taket rekommenderas att mossan tas bort från takpannorna.

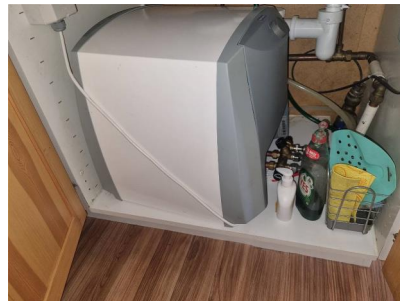
Varmvattenberedaren är olämpligt placerad.

När varmvattenberedaren finns i ett utrymme utan tätskikt ökar risken för fuktrelaterade skador i omkringliggande konstruktioner vid ett läckage.

Fuktskydd saknas i diskbänksskåp samt under kyl och frys.

Utan fuktskydd är det svårt att upptäcka läckage från rörledningar. Vatten kan då tränga in i omkringliggande konstruktioner och orsaka fuktskador.

För att upptäcka eventuella läckage, installera ett fuktskydd.

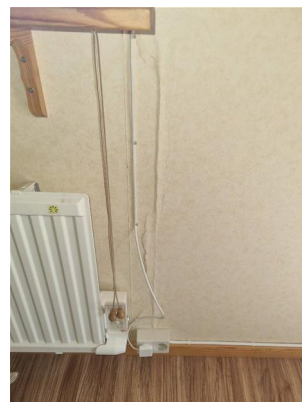
Sprickor finns i väggarna.

Dessa bedöms inte ha lett till bakomliggande skador.

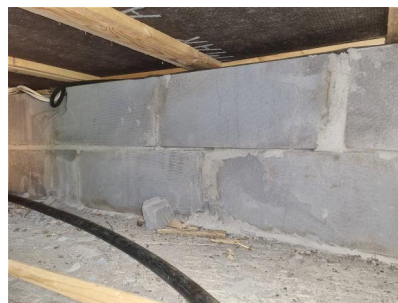
Blå lättbetong finns i grundmuren.

Denna typ av lättbetong är i vissa fall radonhaltig.

Vi rekommenderar en radonmätning eller att du kontrollerar om radonmätning har genomförts tidigare.
