# Besiktningsprotokoll

Anticimex Försäkringsbesiktning i samarbete med Fastighetsbyrån

| Fastighetsbeteckning:<br>Torverud 1:23 | |

| Besiktningsdatum:<br>2025-08-19 | Protokollnummer:<br>69197111 |

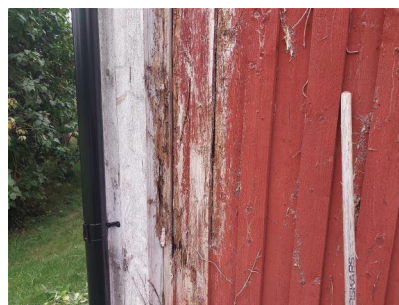
- Enstaka panelbrädor har mindre rötskador. Fasadpanelen är i behov av målning/underhåll.
- Fasadpanel saknas lokalt.

Fasadbeklädnad och träkonstruktioner där målningsbehov finns riskerar att få fukt- och rötskador på grund av sämre vattenavvisande förmåga. För att öka livslängden på fasadbeklädnaden rekommenderas målning och underhåll. I samband med ommålning rekommenderas att de rötskadade panelbrädorna byts ut.

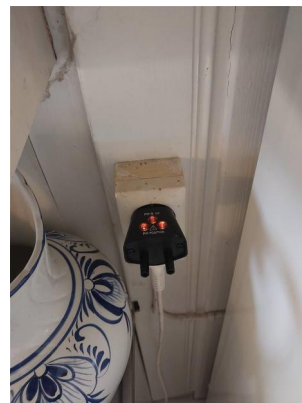
- Funktionskontroll av jordade eluttag.
- Blandade eluttag förekommer i vissa utrymmen. Vissa jordade eluttag saknar jord.

Äldre elkablar är en säkerhetsrisk som kan orsaka både personskador och brand.

Vid stickprovskontroll av jordade eluttag noterades felkoppling.

Kontakta en elektriker för kontroll och åtgärd.

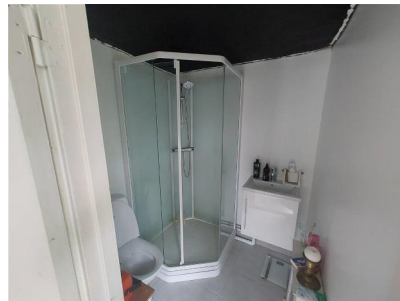
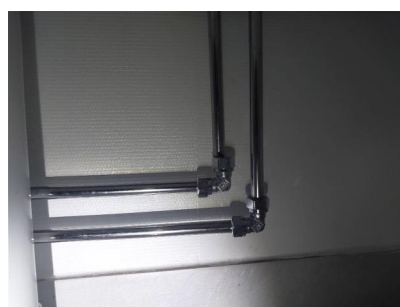
- Renovering pågår. ej färdigställt.
- Innertak i toalett/dusch är ej färdigställt.
- Vattenrör hänger löst och är ej färdigställda.
- El kabel hänger löst.

På grund av renoveringen har besiktningen inte kunnat genomföras i sin helhet.

Vi rekommenderar en kompletterande besiktning när renoveringen är klar.

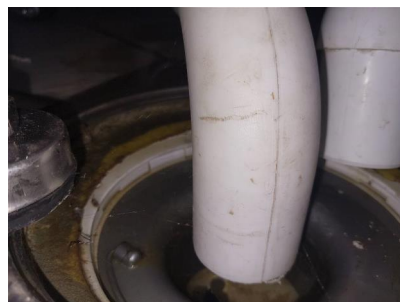
- Tätskikt är felmonterat i golvbrunnen, Sticker ut under klänningen.

När tätskikt är felmonterat i golvbrunnen innebär det risk för fuktskador. Vatten kan tränga ner i omkringliggande konstruktioner med fuktrelaterade skador som följd.

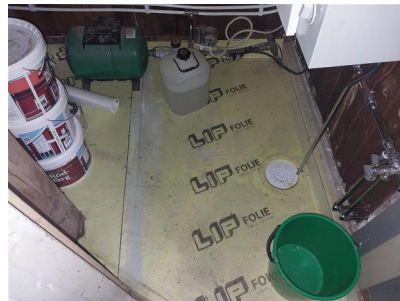
- Renovering pågår, utrymmet är ej färdigställt.

På grund av renoveringen har besiktningen inte kunnat genomföras.

Vi rekommenderar en kompletterande besiktning när renoveringen är klar.

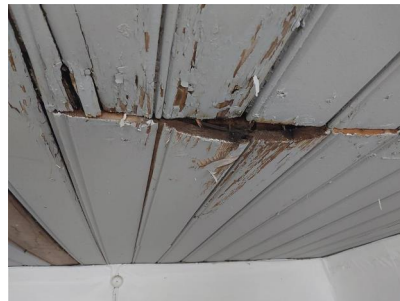
- Taket har fuktfläckar, innertak har delvis släppt, se foto.

Vi rekommenderar en fördjupad undersökning för att bedöma orsak och omfattning.

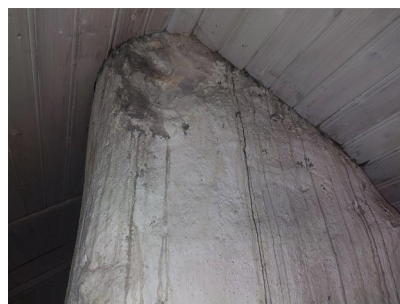
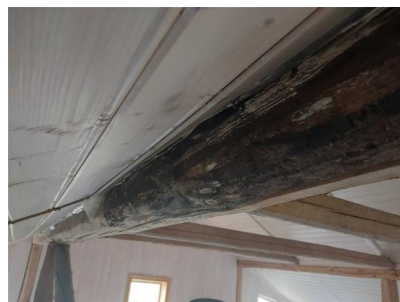
- Stockar (takstolar) har äldre fuktfläckar. Inga förhöjda fuktindikationer vid besiktningstillfället.
- Murstocken har rinnmärken.

Noterade fuktfläckar uppstod innan takomläggningen.
