Silen 49

Valhallavägen 10

| Uppdragsnummer | C16724 |
| Besiktningsdatum | 2025-08-21 |

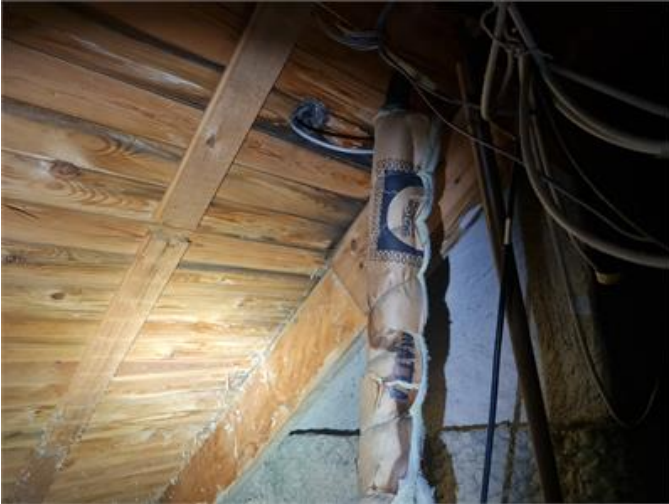
| Besiktningsresultat | | | | | |
|---|---|---|---|---|---|
| Sidovind 1-3 | | X | | | -Fuktrelaterade missfärgningar förekommer mot underlagstaket, hålls under uppsikt för ev förändringar.<br>-Lokalt viss mikrobiell påväxt mot underlagstaket i ena sidovinden.<br>-Besiktades från vindsluckor. |

Bild visar fuktrelaterade missfärgningar mot underlagstak, inga förhöjda fuktvärden uppmättes.
