# Besiktningsprotokoll

Anticimex Försäkringsbesiktning i samarbete med Fastighetsbyrån

| Fastighetsadress:<br>Dyvikslundsvägen 3 | |

| Besiktningsdatum:<br>2025-08-20 | Protokollnummer:<br>69211938 |

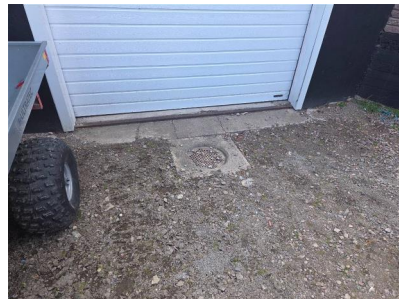
### Utvändigt / Markförhållanden

Marken lutar mot huset vid garaget

- Vid garaget finns en brunn, viktigt att regelbundet rensa för att motverka stopp

Detta innebär en ökad fuktbelastning mot grunden vilket i sin tur kan orsaka fuktskador i huset.

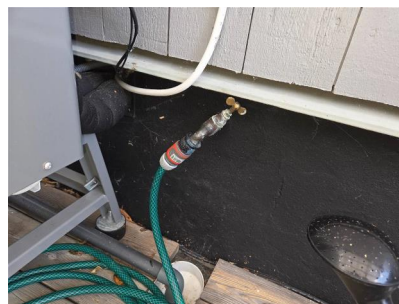
### Utvändigt / Sockel

Då altan döljer del av sockeln är den inte besiktigad tillfullo. Av det som gått att besiktiga noteras

Vattenutkastaren är inte frostsäker.

När vattenutkastaren inte är frostsäker ökar risken för att den ska frysa sönder och orsaka vattenskada.

Byt till självdränerande vattenutkastare vilket innebär att den är frostsäker.

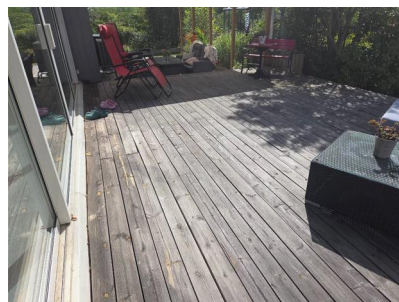
### Utvändigt / Altan

Inget att notera.

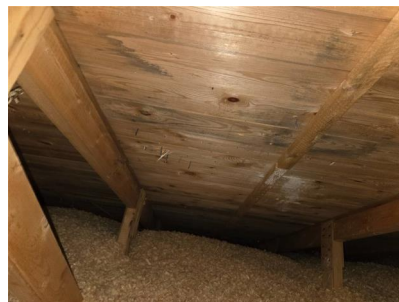
### Utvändigt / Vind

Vinden ser bra ut, dock noteras enstaka äldre och vid besiktningstillfället torra missfärgningar/fuktfläckar (viktigt att fortsätta hålla koll på sin vind efter förändringar, man kan med fördel markera missfärgningar/fuktfläckar för att lättare se om dom förändras). Vid kontroll av vinden uppmättes fuktvärden under kritisk fuktnivå för mikrobiell tillväxt och en normal lukt upplevdes. Fuktkvoten i underlagstak/takbjälkar uppmättes till 9%.

Gränsvärden för mikrobiell tillväxt.

Det finns risk för mikrobiell tillväxt om den relativa fuktigheten (RF) i den omgivande luften är över 75 %. I furuvirke motsvarar det en fuktkvot (FK) på 17 %.

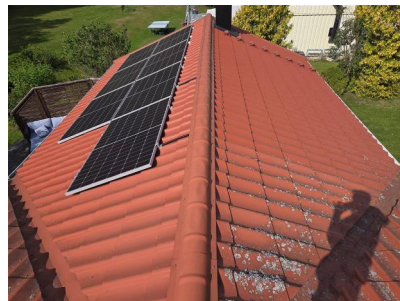
### Utvändigt / Tak

Då delar av yttertaket täcks av solceller har det inte gått att besiktiga tillfullo.

Av det som gått att besiktiga noteras inga avvikelser

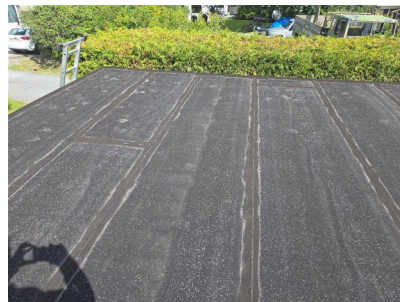
### Utvändigt / Carport

Takpappen är av underlagstyp och ej lämpad att ligga oskyddad för solens uv strålar

Den osyddade underlagspappen har enligt vår bedömning en begränsad livslängd. Eftersom takpappen är äldre har det ett minskat motstånd mot vattengenomträngning. Detta i sin tur kan leda till att takkonstruktionen drabbas av fuktskador.

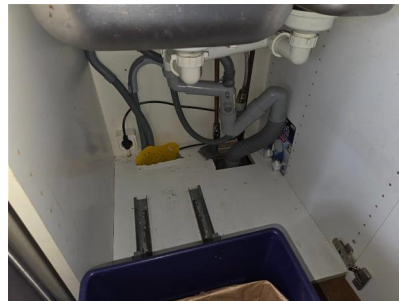
### Entréplan / Kök

Fuktskydd saknas i diskbänksskåp och under kyl/frys

Utan fuktskydd är det svårt att upptäcka läckage från rörledningar. Vatten kan då tränga in i omkringliggande konstruktioner och orsaka fuktskador.

För att upptäcka eventuella läckage, installera ett fuktskydd.

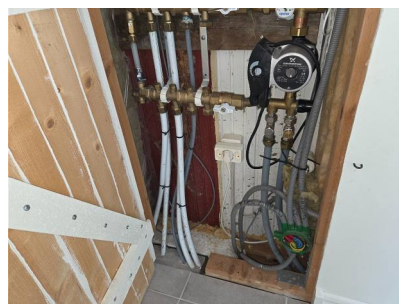
### Entréplan / Matsal

Golvvärmefördelare saknar vattentät botten och vattenlarm.  
Rekommenderas att installera ett vattenlarm för att upptäcka eventuella smygläckage

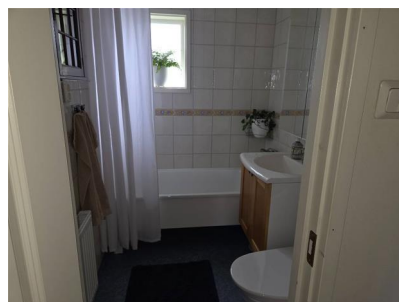
### Entréplan / Badrum/Wc

Våtutrymmet har äldre yt-/tätskikt.

- fönster är olämpligt placerat ovanför badkar
- rörgenomföring i golvet
- bristfälligt golvfall
- mindre spricka i plastmattan vid tröskel

Eftersom funktionen, som innebär att ytskiktet/tätskiktet ska vara vattentätt, kan vara nedsatt finns en ökad risk att vatten tränger igenom ytskiktet/tätskiktet med vattenskador i omkringliggande konstruktioner som följd.

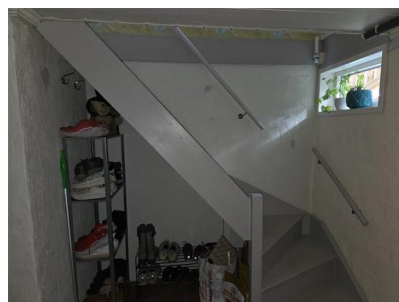
### Entréplan / Trappa till källare

Fallskydd saknas

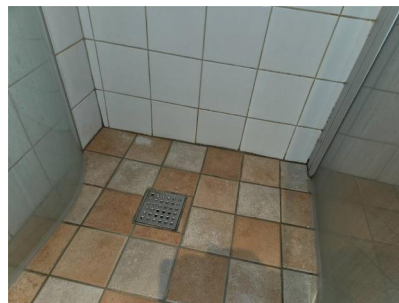
### Källarplan / Dusch/pannrum

Våtutrymmet börjar få äldre yt-/tätskikt.

- bom-ljud noteras under enstaka klinker
- synligt tätskikt och klämring saknas i golvbrunn
- sprickor noteras i kakel i duschen
- mekanisk frånluft saknas

Eftersom funktionen, som innebär att ytskiktet/tätskiktet ska vara vattentätt, kan vara nedsatt finns en ökad risk att vatten tränger igenom ytskiktet/tätskiktet med vattenskador i omringliggande konstruktioner som följd.
