Målje 2:31

Ledetvägen 32

Uppdragsnummer	O28933
Besiktningsdatum	2025-08-21
Besiktningföretag	OBM Besiktning Väst AB
Besiktningförrättare	Markus Grunditz
Närvarande	Säljare
Giltig till och med	2026-08-21

Byggnadsbeskrivning
Friliggande i 1½- plan med källare.

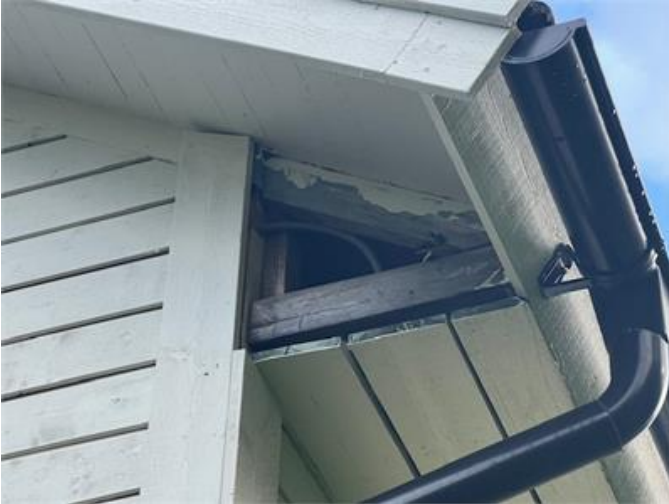
Bilden visar exempel på otätheter/brister i simslådan.

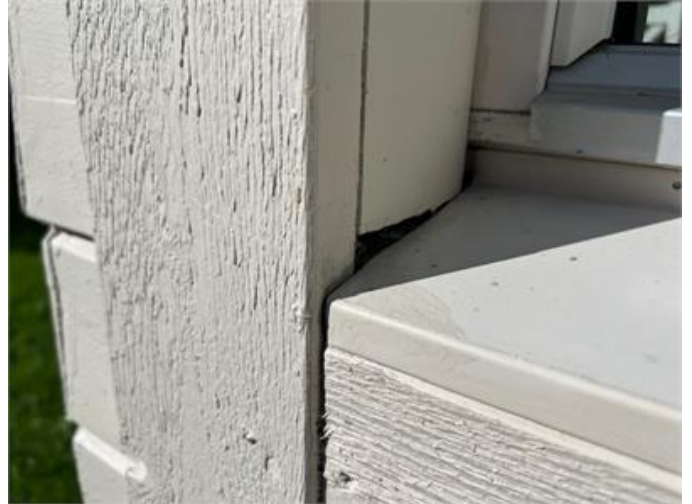
Om plåtdetaljer är otäta/bristfälliga eller om de saknas finns det en risk att vatten kan tränga in och orsaka skador som påverkar fastigheten negativt.

Bilden visar exempel på otätheter/brister vid/med plåtdetalj.

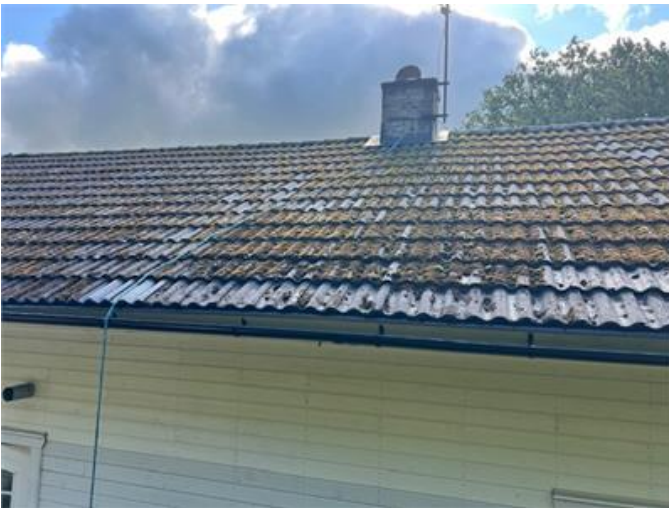
Tak		X			Mossa förekommer på taktäckningen. Nocktätning finns inte. Fotplåt saknas bitvis. Taket bågnar bitvis. Sprickor/fogsläpp noterades i skorstenen. Se kommentar/riskanalis. Bild 3 (Taket är besiktigt ifrån stege vid takfoten p.g.a. takets branta lutning/halt underlag).
Invändigt					
Allmänt		X			Lutande/ojämna golv förekommer. Allmänventilationen bedöms bitvis vara bristfällig och bör förbättras.
Installationer		X			Elschema finns inte till elcentralen. Frånluftvärmepumpen är placerad i utrymme som saknar fuktskydd/golvbrunn, skador i underliggande konstruktioner kan uppstå vid ett läckage.
Krypgrunder			X		Byggnaden är delvis uppförd över krypgrunder. Fuktkvotsmätning är utförd, se vidare kommentar/riskanalis samt bilaga kontroll av konstruktion.
Källare					
Allmänt			X		Byggnaden är delvis uppförd över en källare. Fuktkvotsmätning är utförd, se vidare kommentar/riskanalis samt bilaga kontroll av konstruktion.

Bilden visar vy av tak.

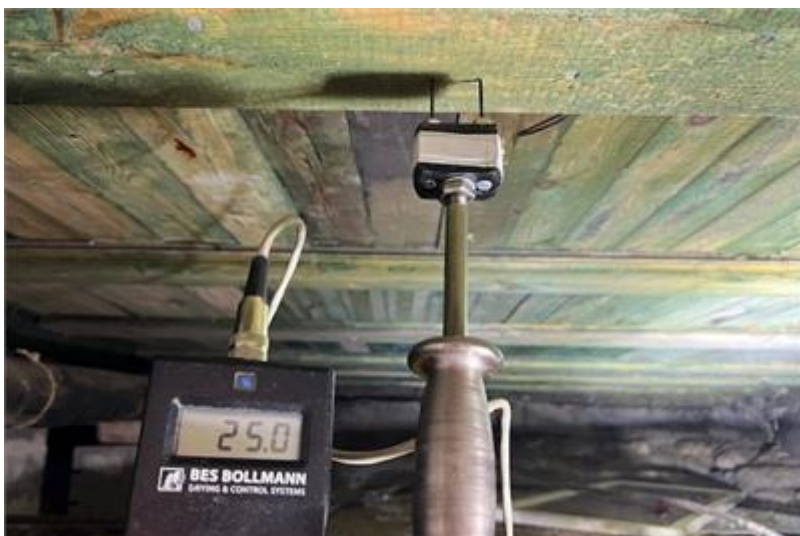
Bilaga 1 för kontroll av valda konstruktioner

Byggnadsdel	Krypgrunder.
Konstruktionsdel	Trossbottens undersida.
Konstruktionsuppbyggnad	Murverk/sten, jord/sand/grus, plastfolie i ett av utrymmena, bjälklag av trä.

Vid kontroll av konstruktion mättes fuktkvoter stickprovsvis i trossbottens undersida i den äldre krypgrunden till ca 25% fuktkvot samt i den nyare krypgrunden till ca 18% fuktkvot. Mikrobiell påväxt samt träskyddsbehandlat material förekommer i utrymmena. (Den äldre krypgrunden är besiktigad ifrån luckan p.g.a. trångt utrymme).

Det rekommenderas att denna besiktning kompletteras med en fördjupad undersökning för att utreda orsaken till samt omfattningen av de fuktrelaterade skadorna/bristerna.

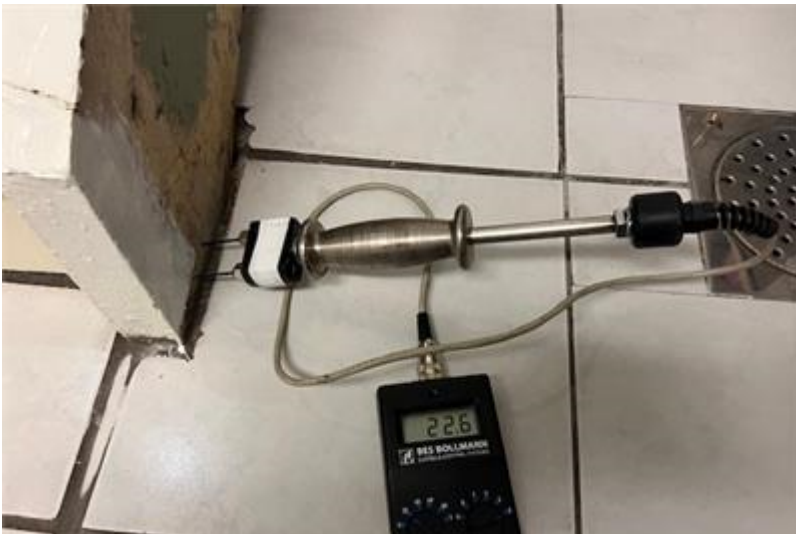
Bilaga 2 för kontroll av valda konstruktioner

Byggnadsdel	Källare.
Konstruktionsdel	Trädetaljer.
Konstruktionsuppbyggnad	Betong/murverk, klinker, trädetaljer.

Vid kontroll av konstruktion mättes fuktkvoter stickprovvis i ett par trädetaljer till mellan 22- 23% fuktkvot.

Det rekommenderas att denna besiktning kompletteras med en fördjupad undersökning för att utreda orsaken till samt omfattningen av de fuktrelaterade skadorna/bristerna.
