# Besiktningsprotokoll

Anticimex Försäkringsbesiktning i samarbete med Fastighetsbyrån

| Fastighetsbeteckning:<br>Storspoven 24 | |
| Fastighetsadress:<br>Stamkullevägen 157 | |

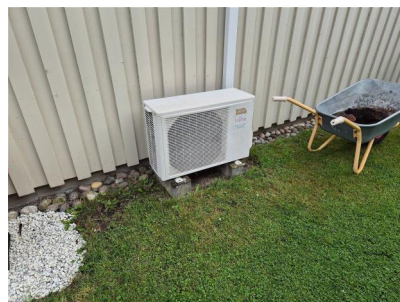
#### Utvändigt / Sockel

Kondensvatten från luftvärmepumpens utedel leds inte bort från husgrunden.

Detta medför ökad risk för att vatten tränger in i anslutande konstruktioner, vilket i sin tur kan leda till fuktrelaterade skador. Observera att besiktning av byggnadens värmesystem eller värmepumpen inte har ingått i uppdraget.

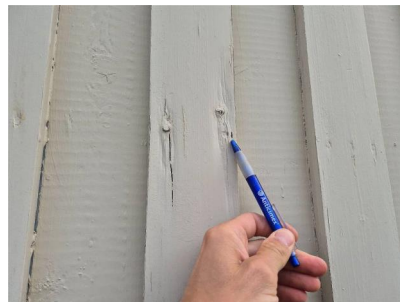
#### Utvändigt / Fasad

Fasadbeklädnaden har färgsläpp och torrsprickor, lokala rötskador noteras också.

Fasadbeklädnad och träkonstruktioner där målningsbehov finns riskerar att få fukt- och rötskador på grund av sämre vattenavvisande förmåga.

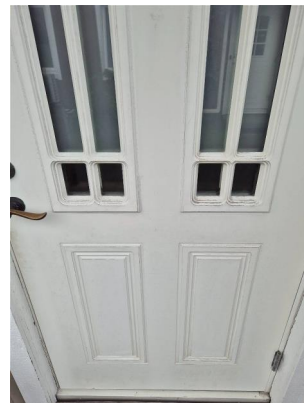
### Utvändigt / Dörrar

Dörr är i behov av målning/underhåll.

Dörrar där målningsbehov finns riskerar att få fukt- och rötskador på grund av sämre vattenavvisande förmåga.

För att öka livslängden på dörr rekommenderas målning och underhåll.

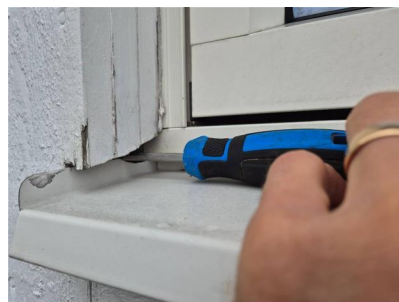
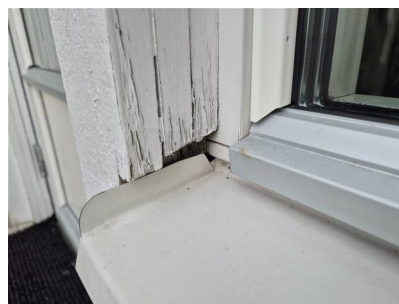
### Utvändigt / Fönster

Fönsterbleck är otäta vid infästningar.

Eftersom fönsterblecken är otäta finns risk att vatten rinner in i väggen vilket i sin tur kan leda till fuktskador i väggkonstruktionen.

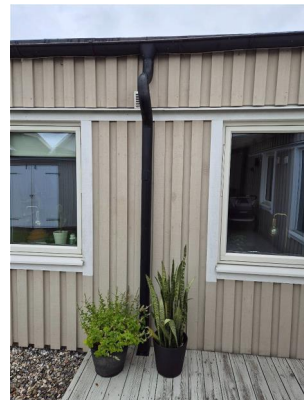
### Utvändigt / Hängrännor / Stuprör

Lövsilar finns inte.

När det saknas lövsilar så finns det risk att det blir stopp i dagvattenledningen.

Plåtfalsen på stuprör är vänd in mot fasad.

För att hindra stopp i dagvattenledningar rekommenderas komplettering av lövsilar.

I syfte att motverka frostsprängning och vattensprut mot fasad bör stuprör vridas 180°.

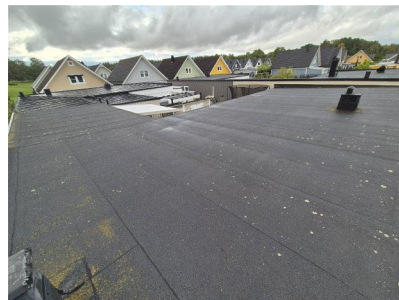
### Utvändigt / Tak

Takpappen börjar bli äldre.

Tätskiktet på ett platt/låglutande tak har enligt vår bedömning en begränsad livslängd. Eftersom takpappen är äldre har det ett minskat motstånd mot vattengenomträngning. Detta i sin tur kan leda till att takkonstruktionen drabbas av fuktskador.

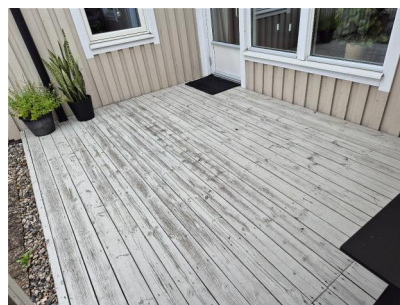
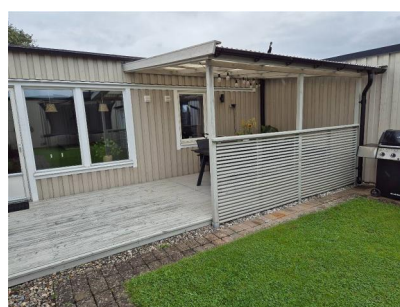
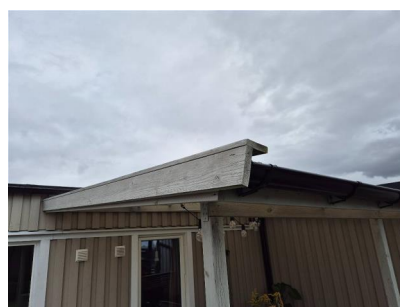
### Utvändigt / Altan baksida med tak

Del av altanen utanför taket uppvisar underhållsbehov.

Vindskivor på skärmtak saknar plåtbeslag, vilket ökar fuktbelastningen.

Vindskivor bör kompletteras med plåtarbeten framöver.

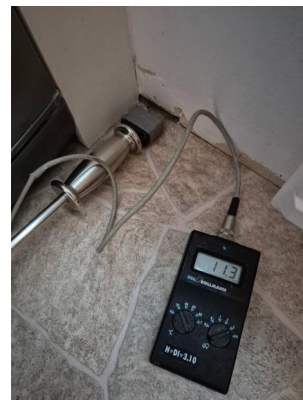
Vid kontroll av väggsyllar uppmättes fuktvärden under kritisk nivå för mikrobiell tillväxt och normal lukt upplevdes.

Fuktkvoten uppmättes till 11%. Risk för mikrobiell påväxt börjar vid 17%.

Syllkonstruktioner bedöms vara tryckimpregnerade, vilket i sig kan innebära risk för kemiska lukter.

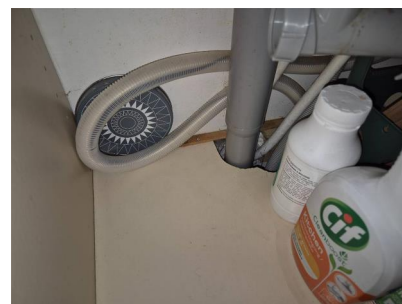
### Entréplan / Kök med matplats

Fuktskydd saknas i diskbänkskåp.

Utan fuktskydd är det svårt att upptäcka läckage från rörledningar. Vatten kan då tränga in i omkringliggande konstruktioner och orsaka fuktskador.

För att upptäcka eventuella läckage, installera ett fuktskydd.

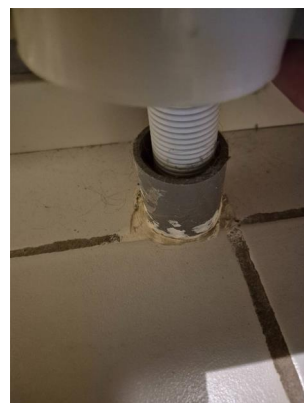
### Entréplan / Toalett

Handfatsavlopp saknar gummistos mot röranslutning i golv.

En tätande gummistos minskar risken för avloppslukt.

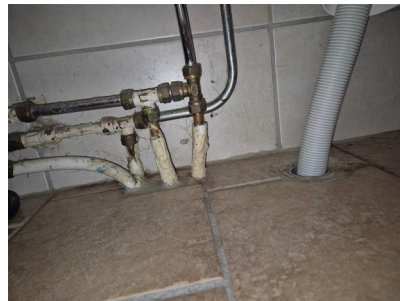
### Entréplan / Dusch/Toalett

Rör genomföring finns i golv.

Rör genomföringar i golvet medför en ökad risk för att vatten tränger ner i omkringliggande konstruktioner och orsakar fuktskador.

Avloppsslang från handfatsavlopp saknar tätande gummistos, vilket kan orsaka avloppslukt.

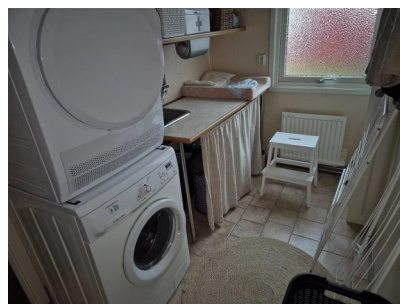
### Entréplan / Tvättstuga

Äldre typ av golvbrunn som ska bytas vid nästkommande renovering.

Rör genomföringar förekommer genom golvet.

Ovanstående noteringar innebär ökad risk för fuktskador och bör åtgärdas vid nästkommande renovering.

Då utrymmet inte vattenbegjuts på golvet räknas Ovanstående noteringar som mindre brister i detta fallet.

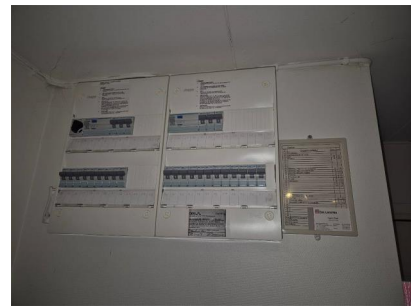
### Entréplan / Förråd

Jordfelsbrytare finns installerad vid el-centralen, gruppförteckning noteras.
